NYT VINDUESPARTI I OPHOLDSRUM - BESKRIVELSE

Romerhusene

Revision og supplerig af tegningsmateriale

Nyt vinduesparti i opholdsrum - beskrivelse

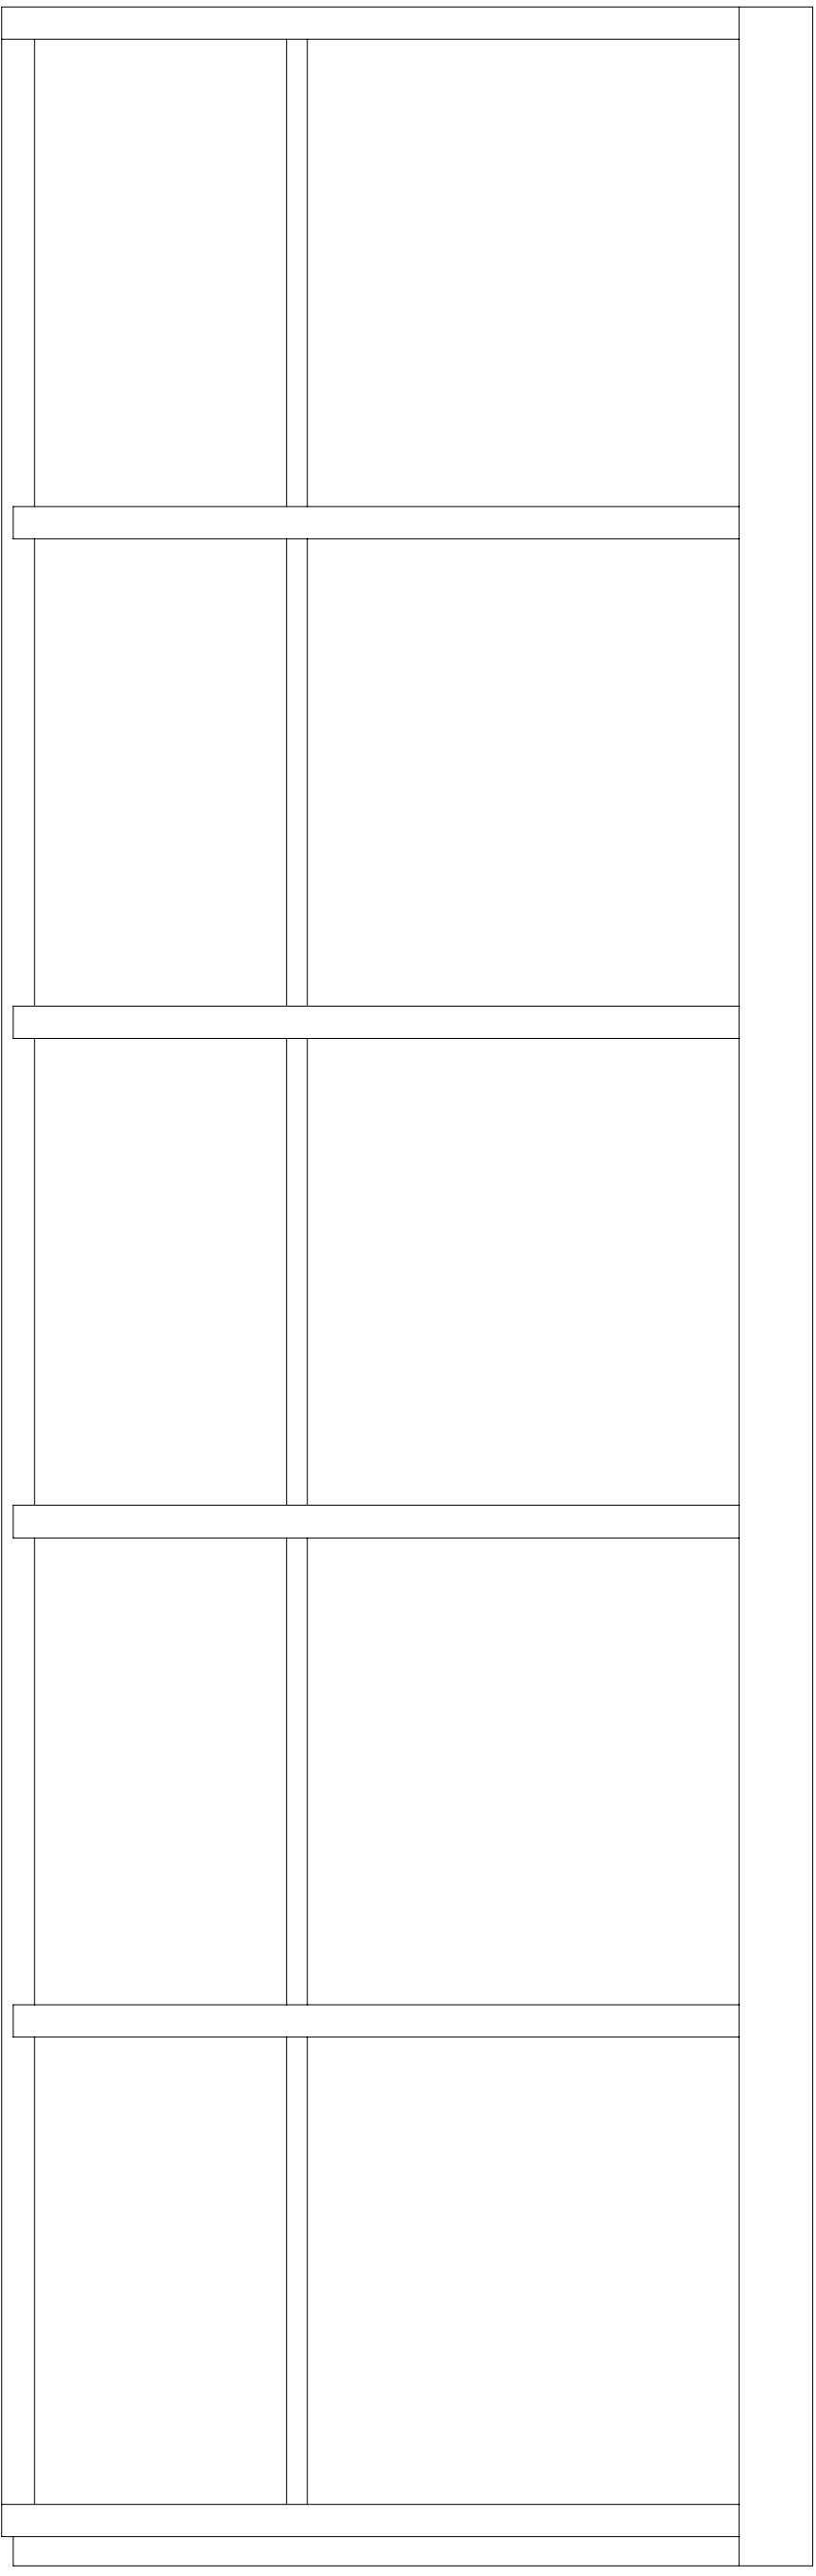
Nyt vinduesparti i opholdsrum - Snit og opstalt

Nyt vinduesparti i opholdsrum består af 5 faste partier. Der måltages nøjagtigt på stedet inden produktionen igangsættes.De angivne hovedmål er vejledende, mens detalimålene skal overholdes.

I vindueskarmtræet indbygges en bærende søjle. Søjlelme påsvæses i hver ende en fodplade. Søjlelme fastgøres til fundament eller sokkel med min. 2 stk. klæbeanke og skrues til tagrem. Søjlerne skal oplæge det lodrette tryk og skal atsives mod udbøjning på midten ved hjælp af vindueskarmtræet, derfor skal tilpasning mellem karm og søjle være meget præcis.

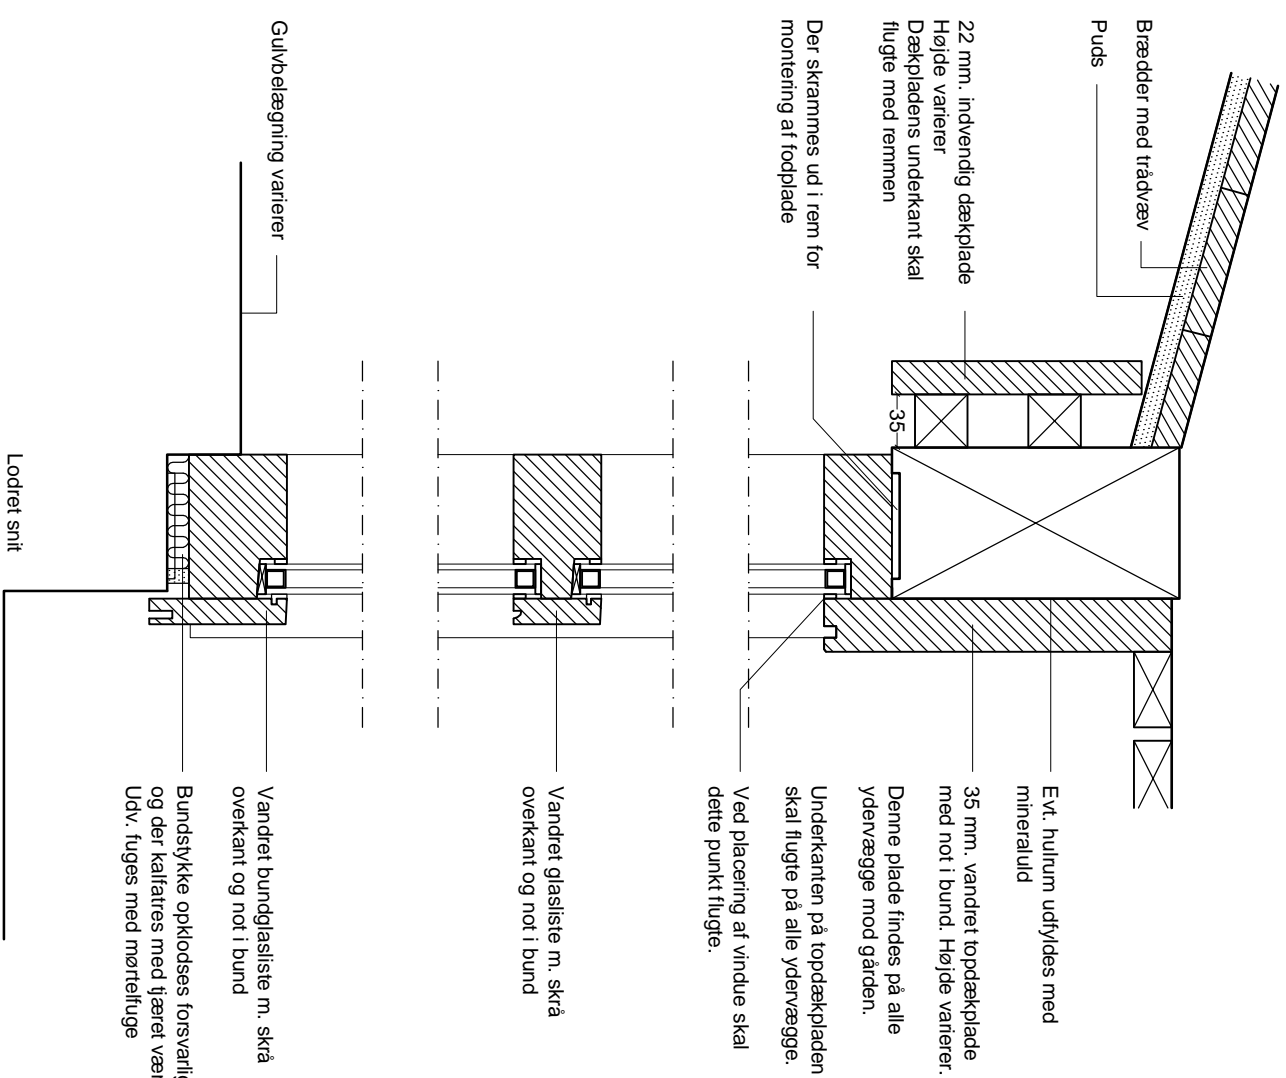
Nyt vinduesparti i opholdsrum - Snit - Sammenstød med øvrige bygningsdele

Bemærk at fodrem for tag bæres af disse vindueskarne, hvorfor opklodsningen skal udføres meget omhyggeligt, samt at der skal udføres midlertidig understøtning under isætning af vindueme.

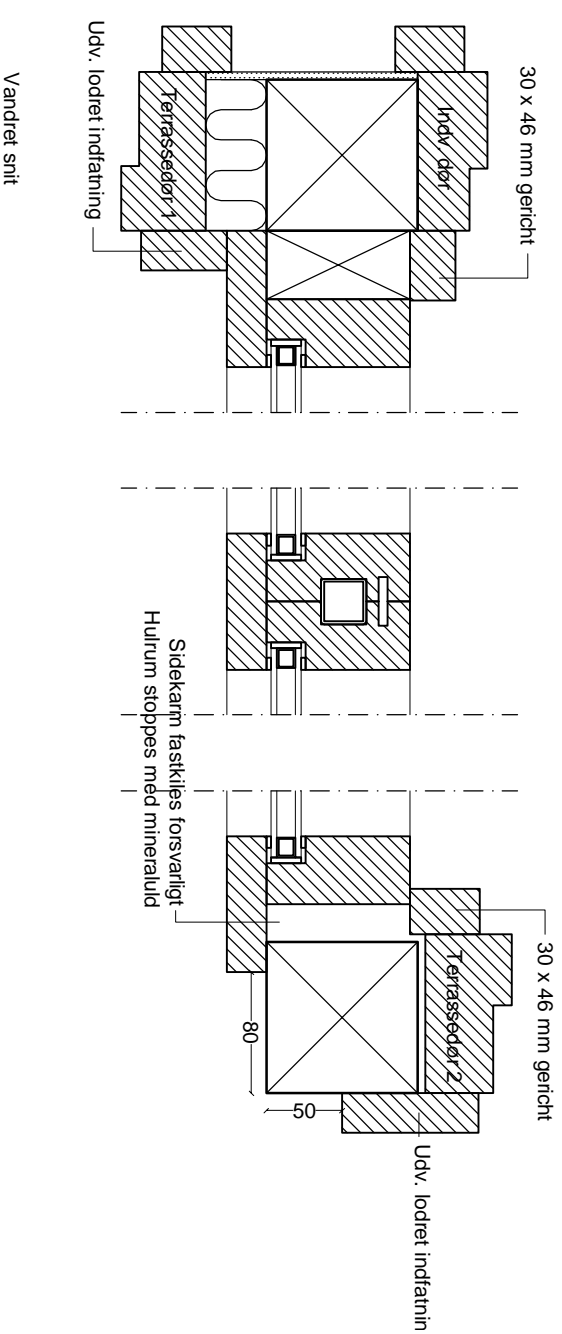
Vindespært i stue - Vandret snit - Detaljer

Samlinger udføres så de ikke er synlige. Sneedkeren sikrer, at der er det nødvendige minimum mellem rammekanter og karm. Udvendige indfatninger og indfatninger, som er glaslister for det faste glas, påskrues med rundhovede skruer, der placeres symmetrisk og med ensartet afstand.

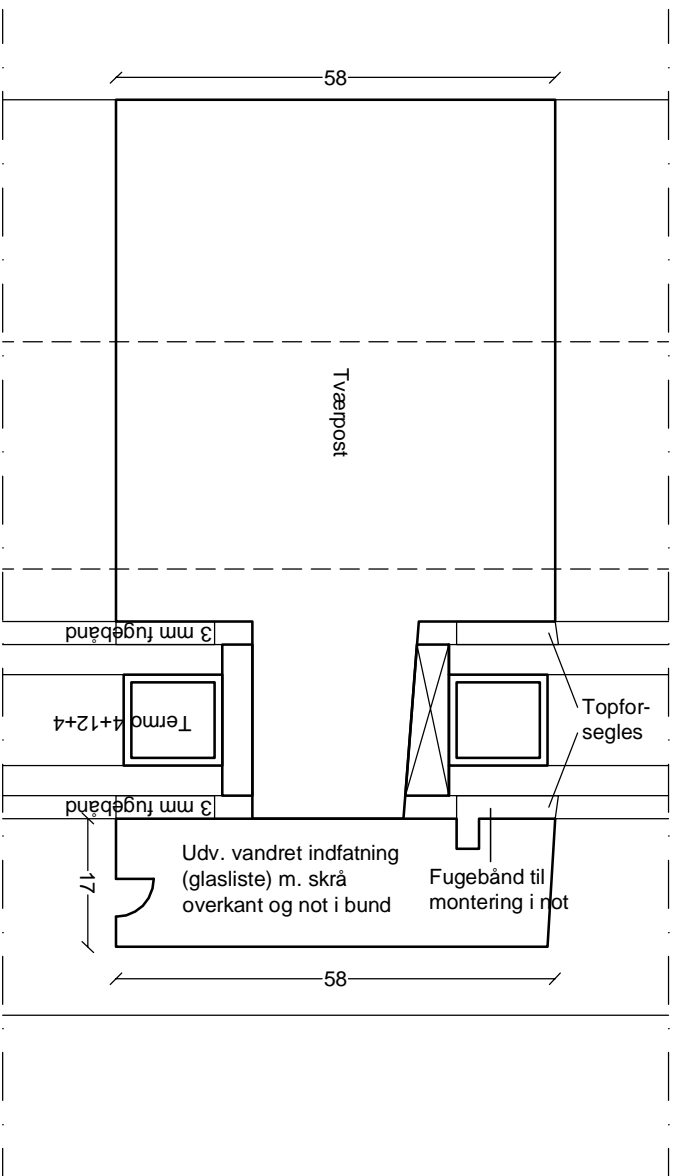
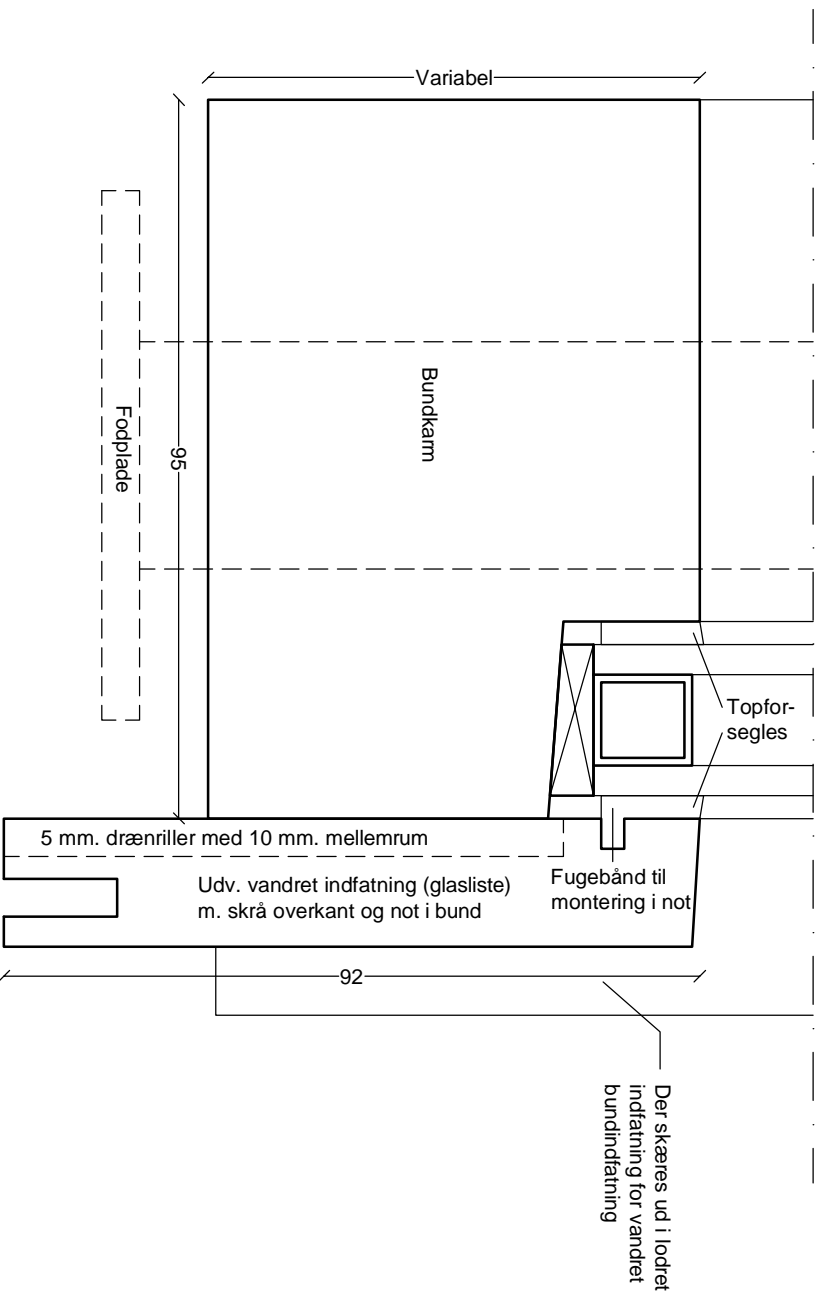
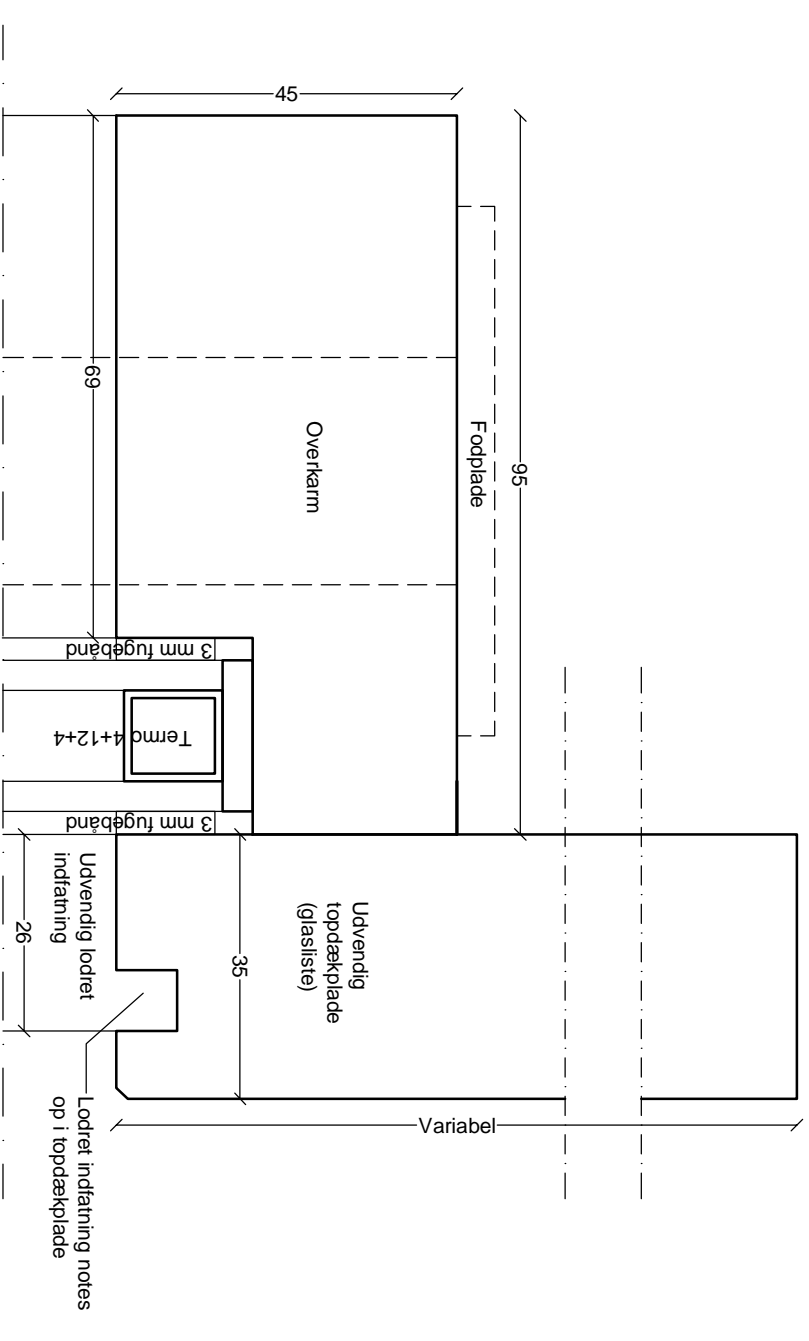
Fremtidige forhold
Vinduesparti i stue - Lodret snit - Detaljer

Værket holdes så langt tilbage, at der bliver plads til en mørtelfuge ved bundkarm.
