## NYT VINDUESPARTI I VÆRELSE I OPHOLDSTILHÆNG - BESKRIVELSE

# Romerhusene

Revision og supplerig af tegningsmateriale

Nyt vinduesparti i værelser i opholdstilhæng - Beskrivelse

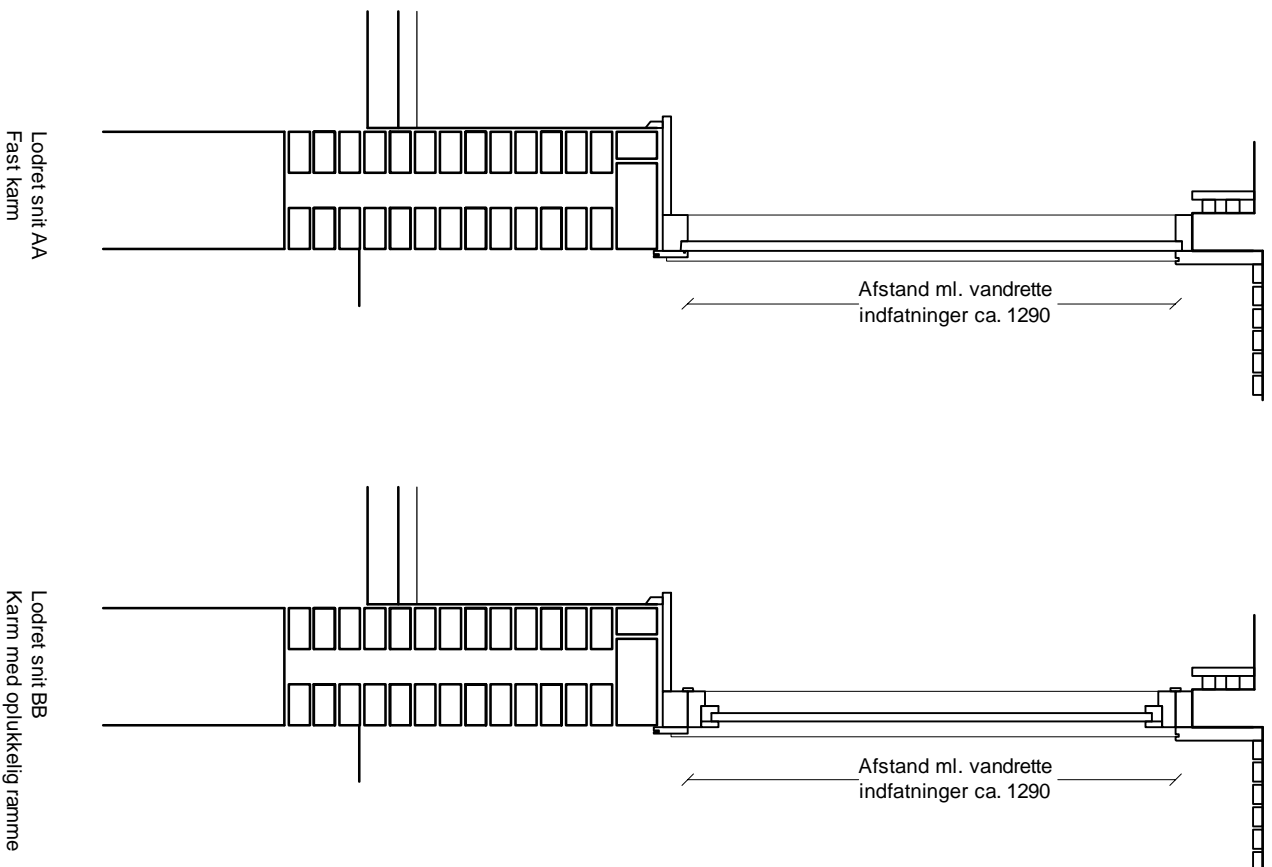
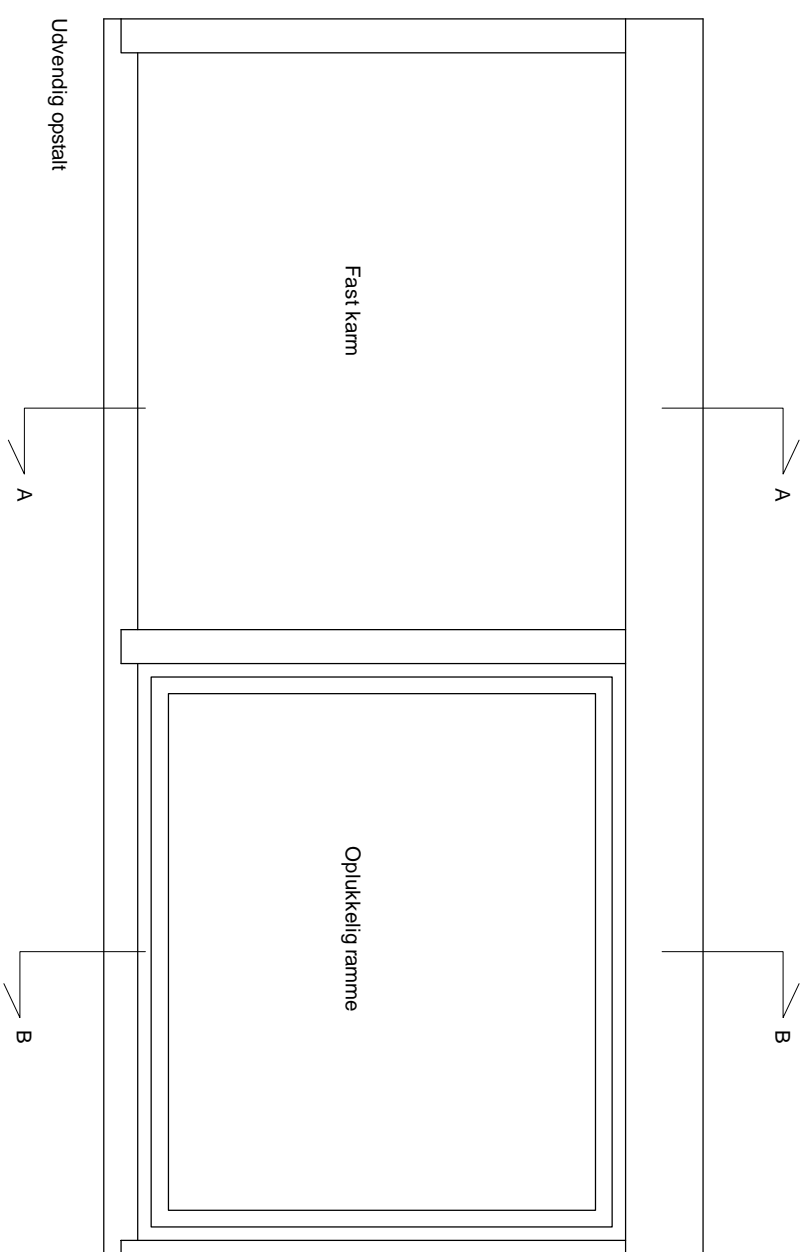
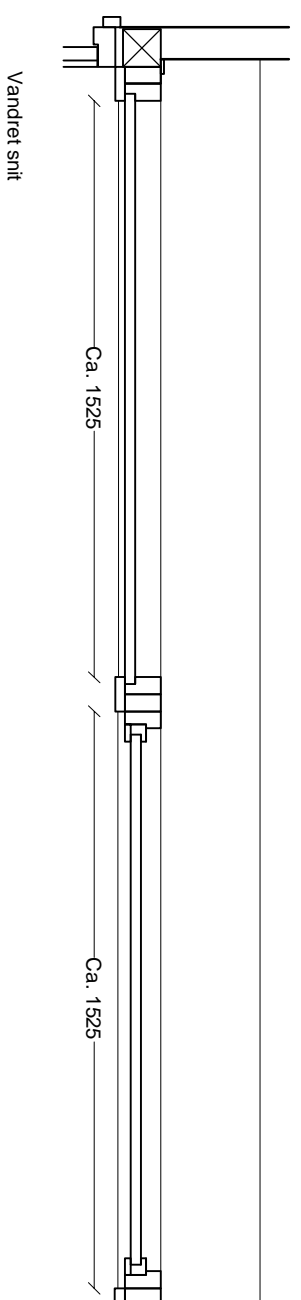
**A32 - 2/6**

Nyt vinduesparti i værelser i opholdsfløj - Snit og opstalt

Nyt vinduesparti i værelse i værelsesfløj består dels af et fast parti og dels af et gående parti. Der måtages nøjagtigt på stedet inden produktionen igangsættes. De angivne hovedmål er vejledende, mens detaljmålene skal overholdes.

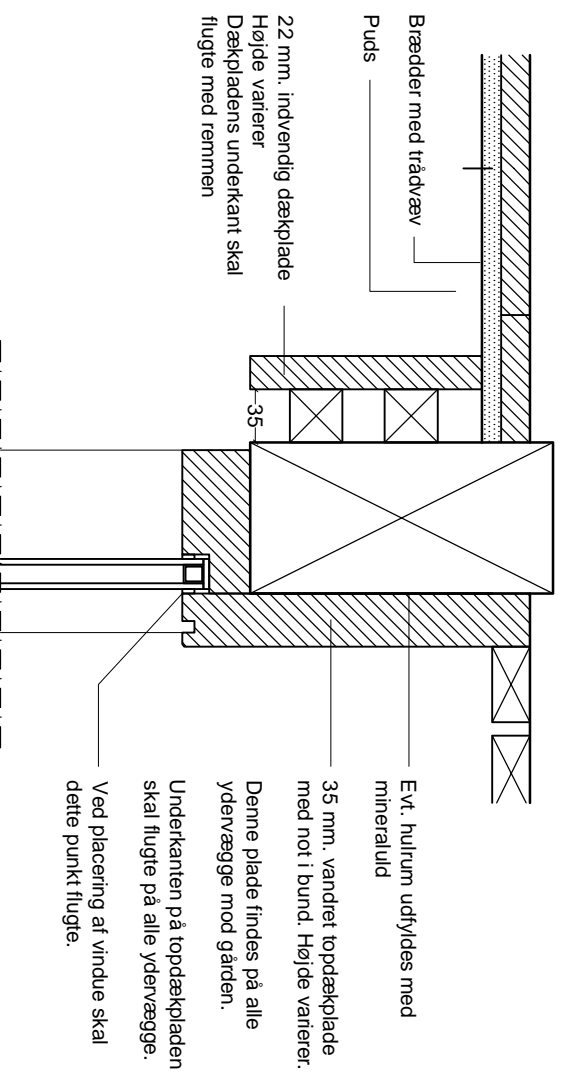
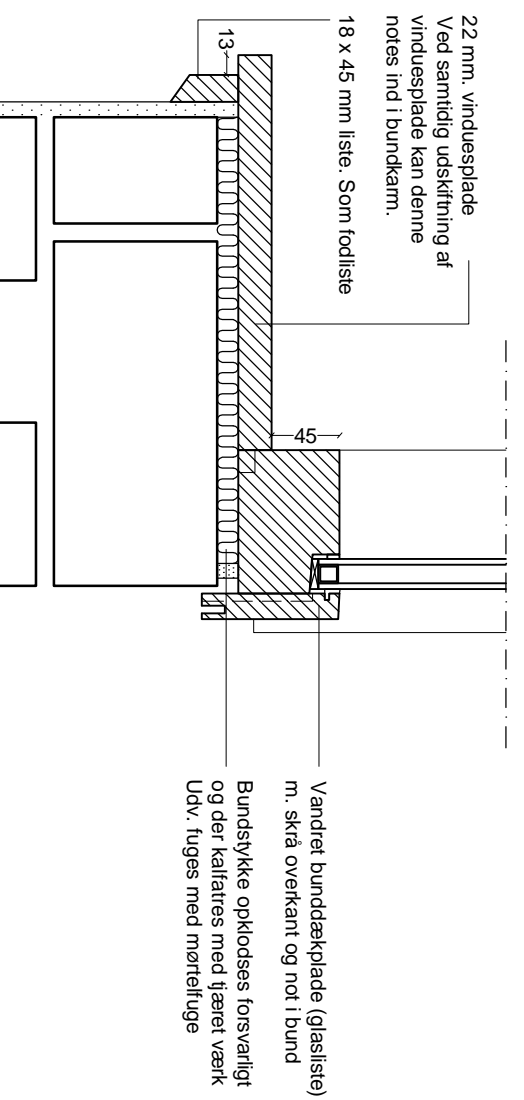
Lodret snit AA  
Fast karm

Nyt vinduesparti i værelser i opholdsfloj - Snit - Sammenstød med øvrige bygningsdele

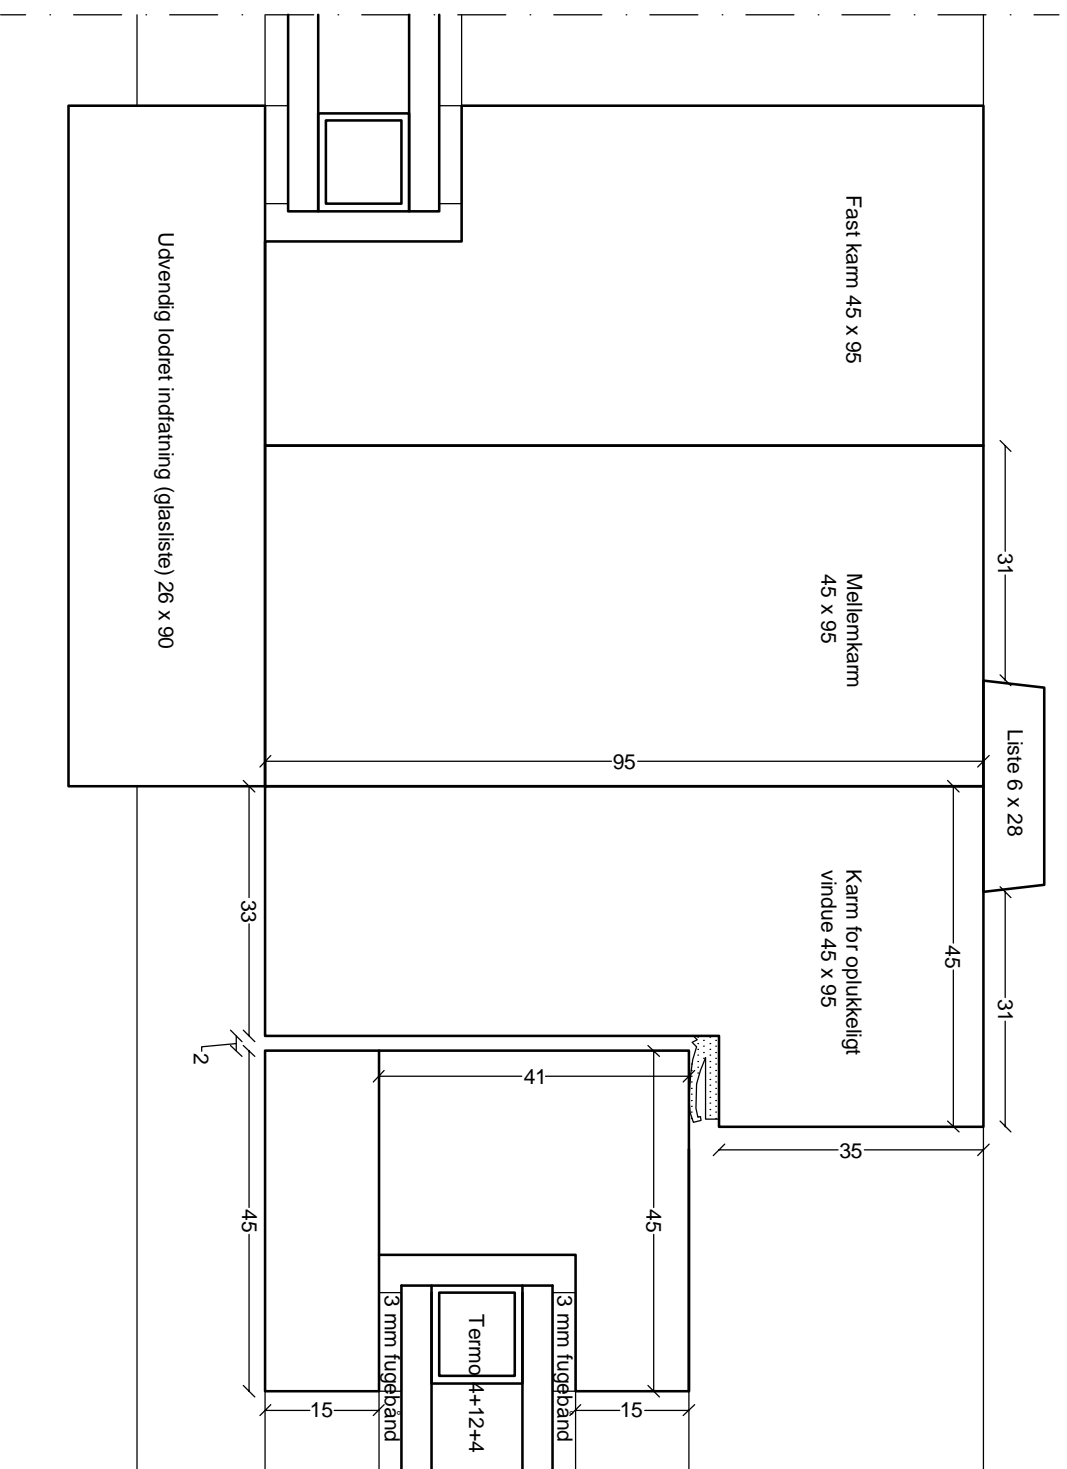
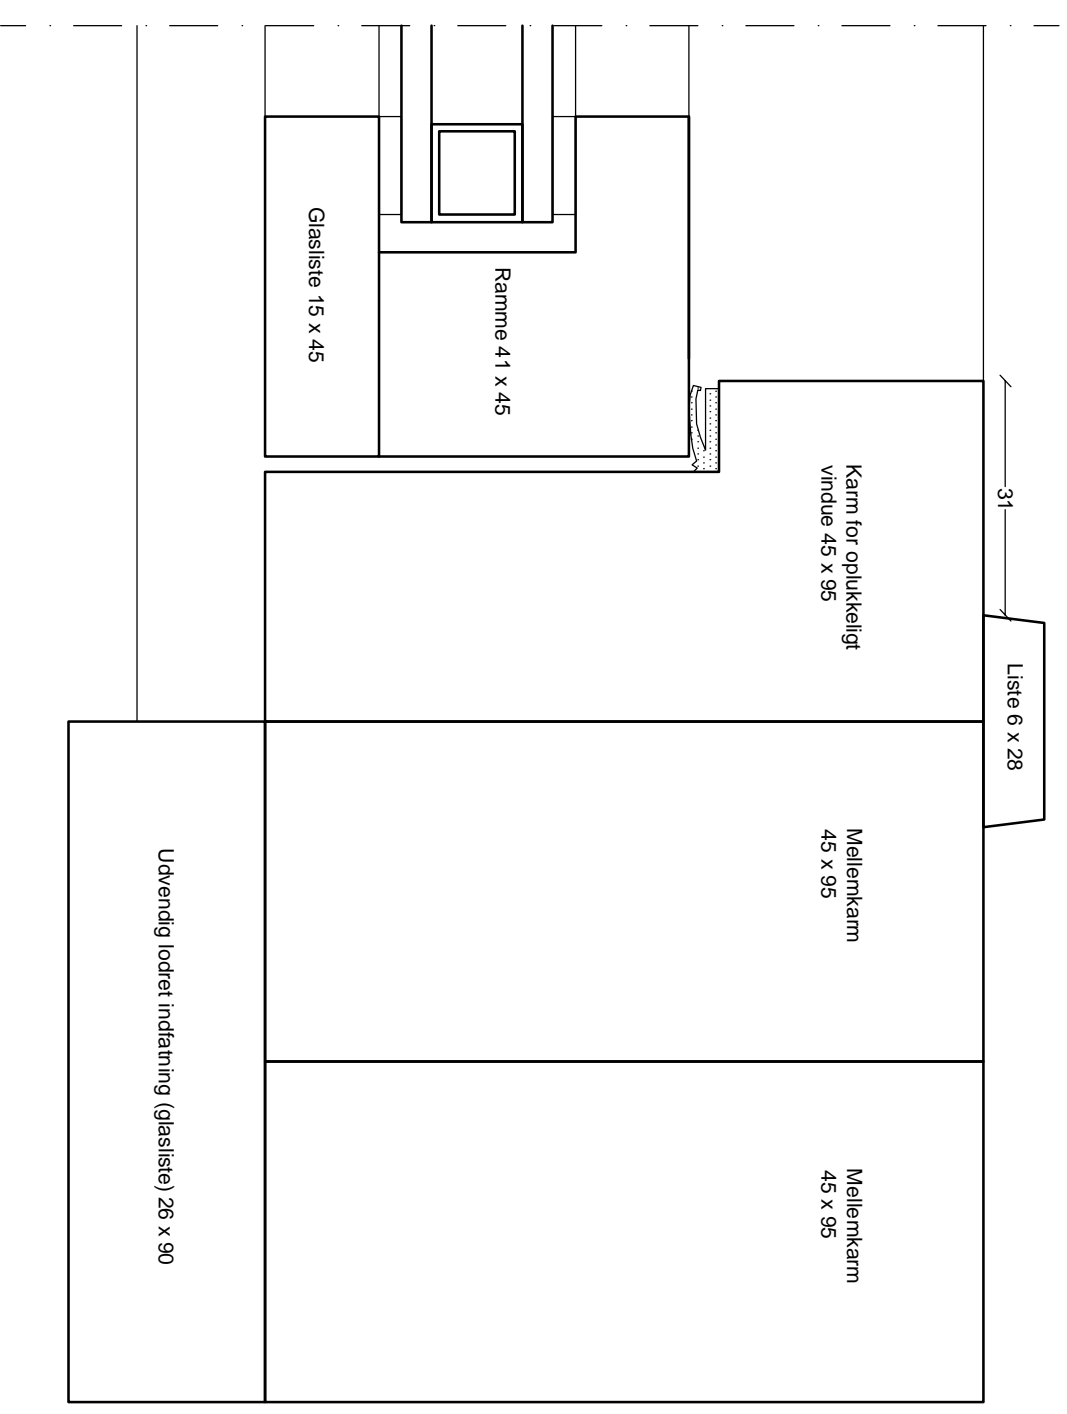
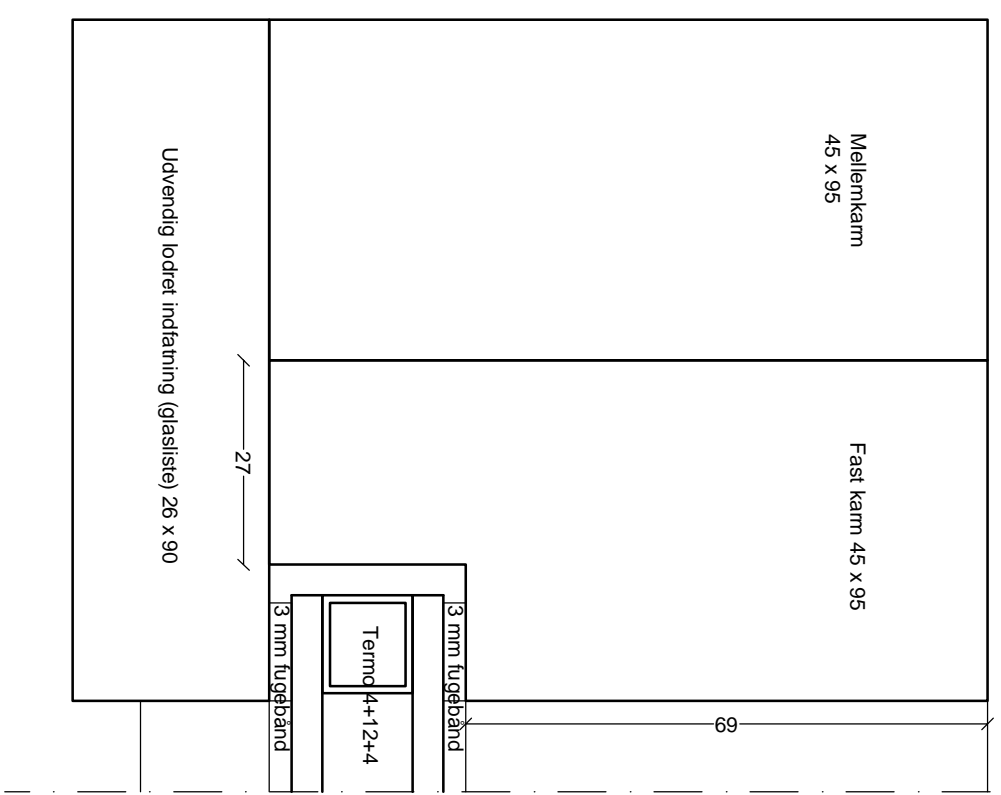
**A32 - 4/6**

Fremtidige forhold  
Nyt vinduesparti i værelser i værelsesløj - Vandret snit - Detaljer

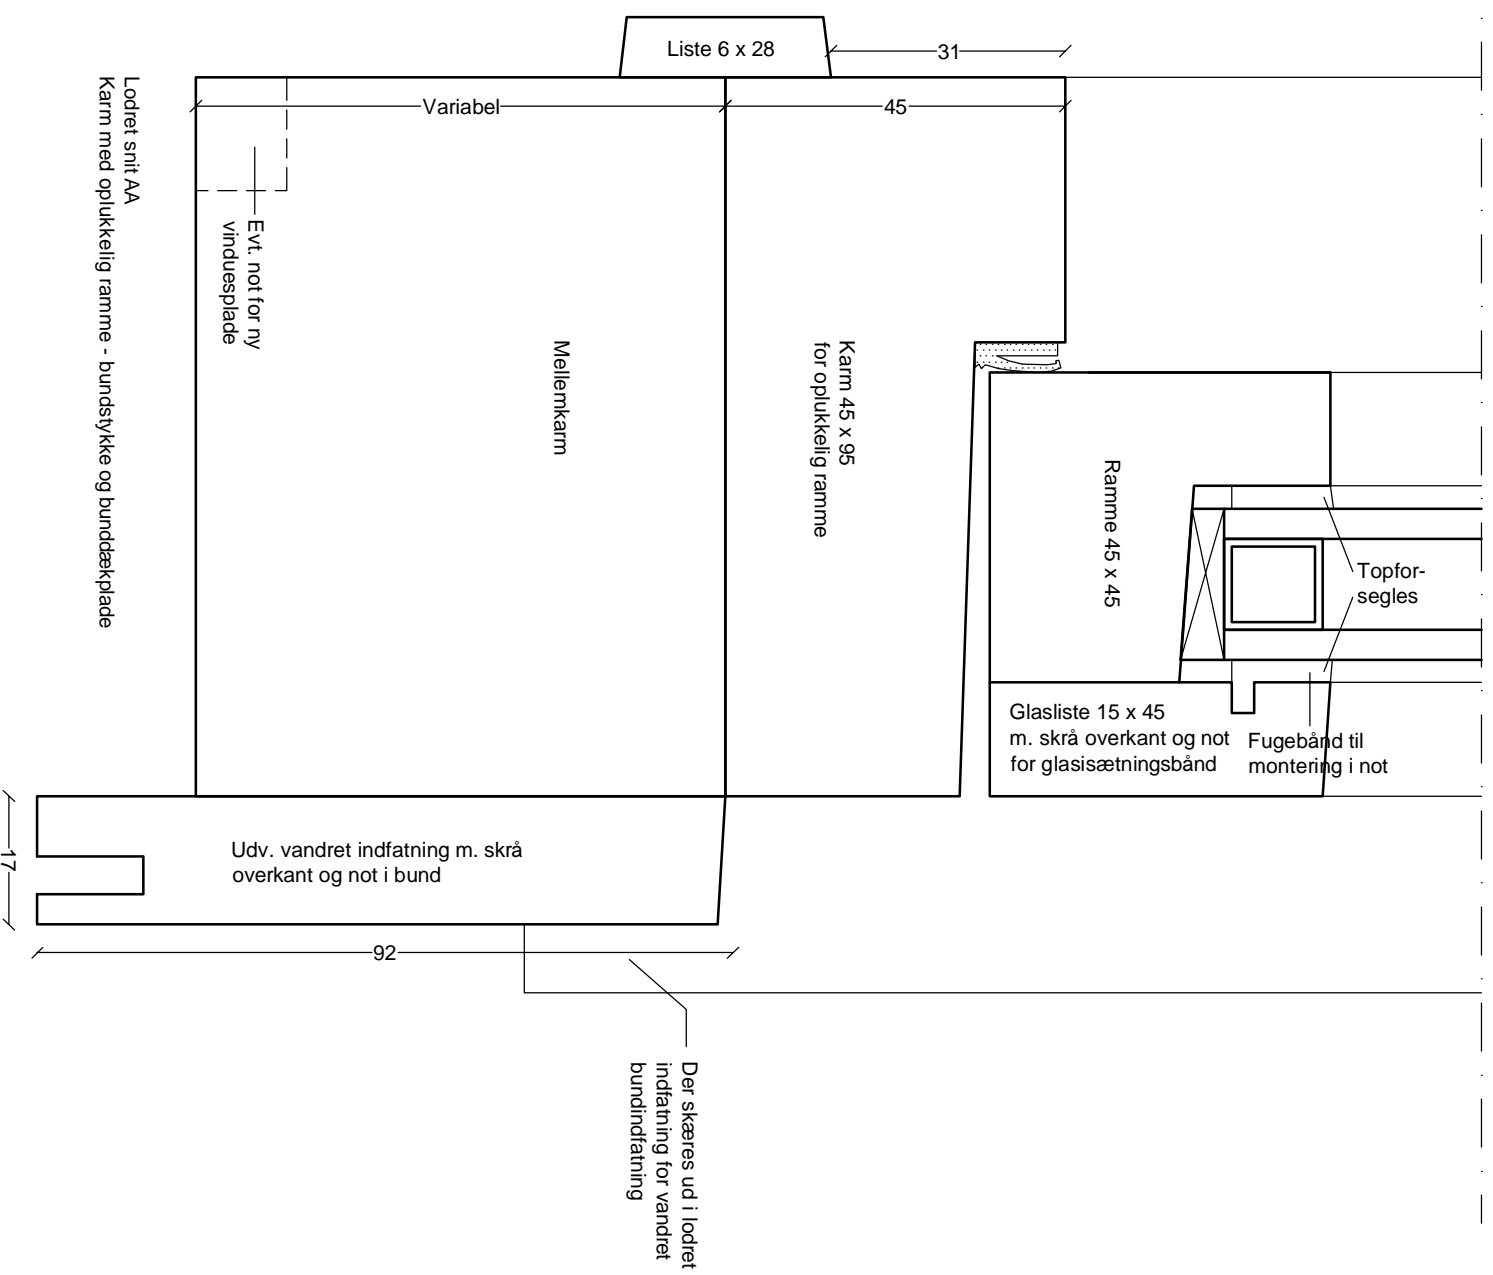
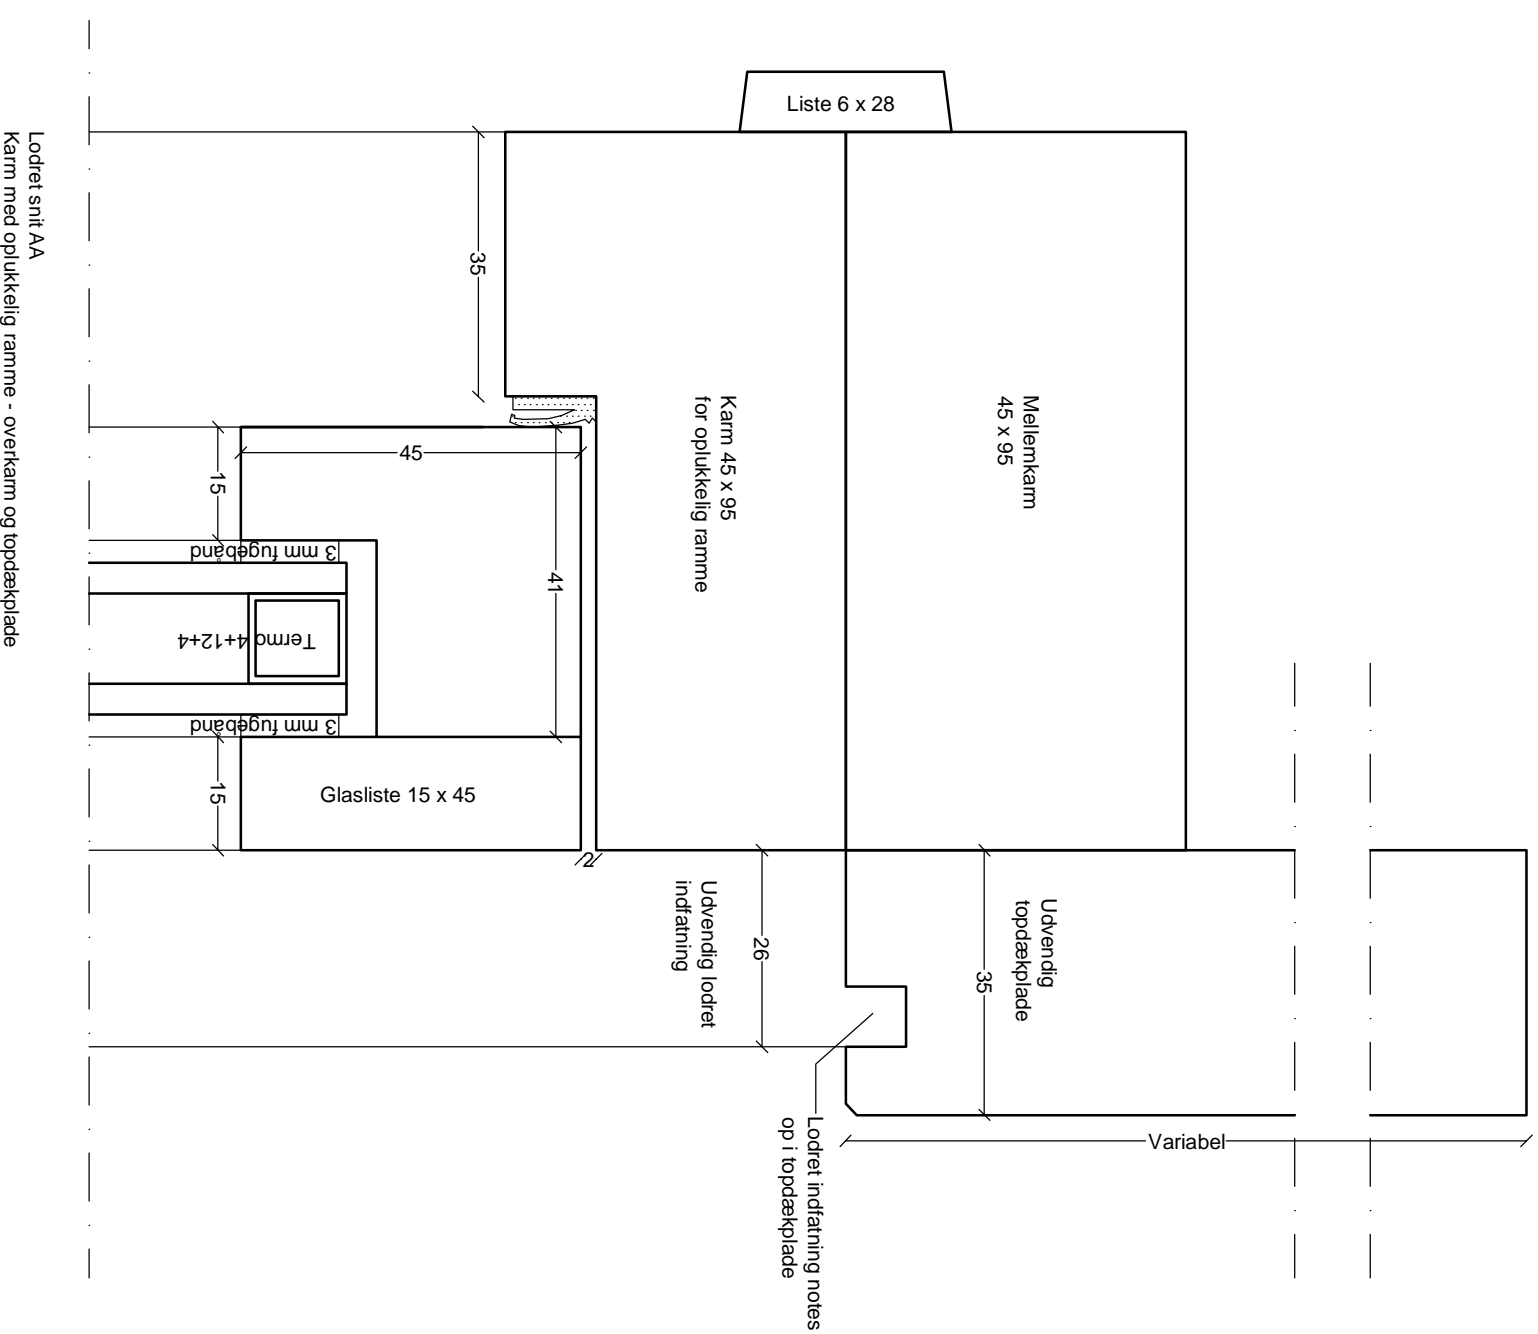
A32 - 5/6

Nyt vinduesparti i værelser i opholdstløj - Lodret snit - Detaljer

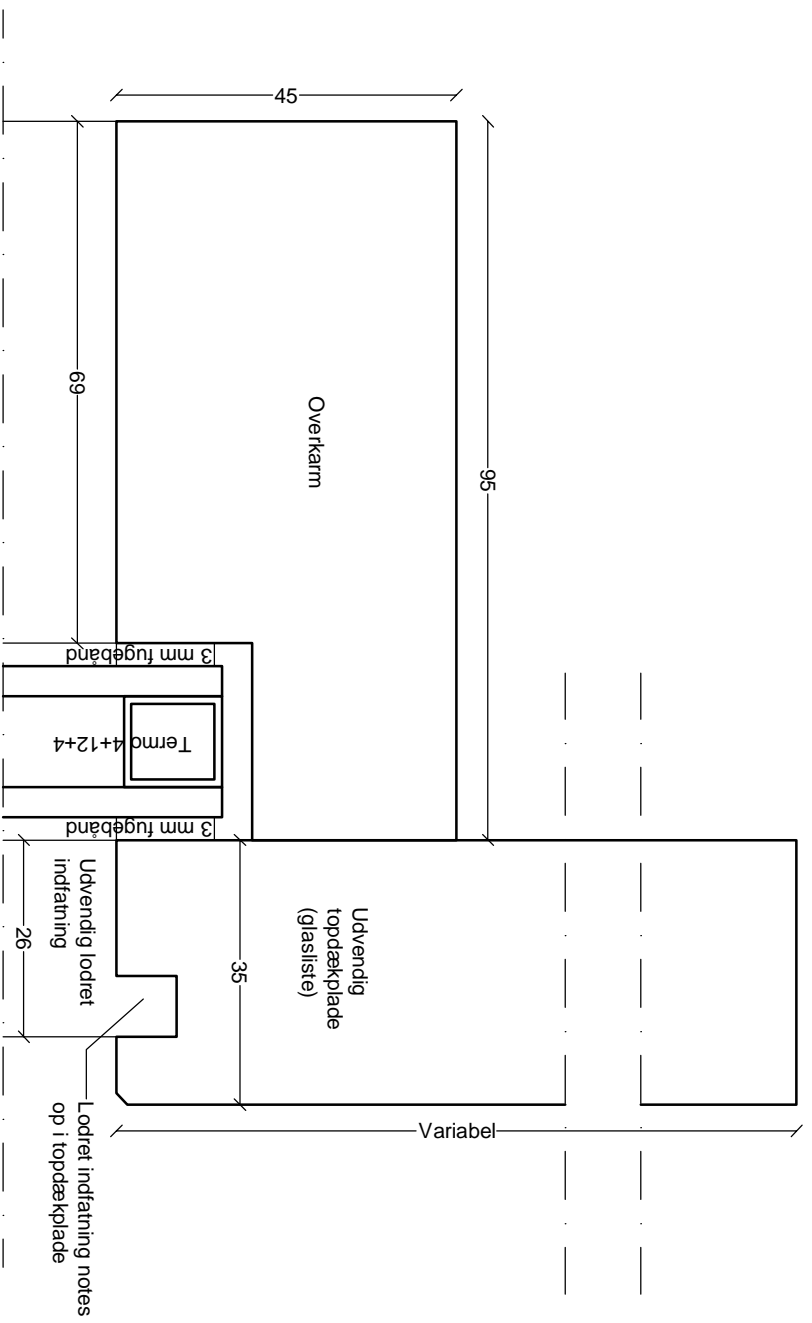
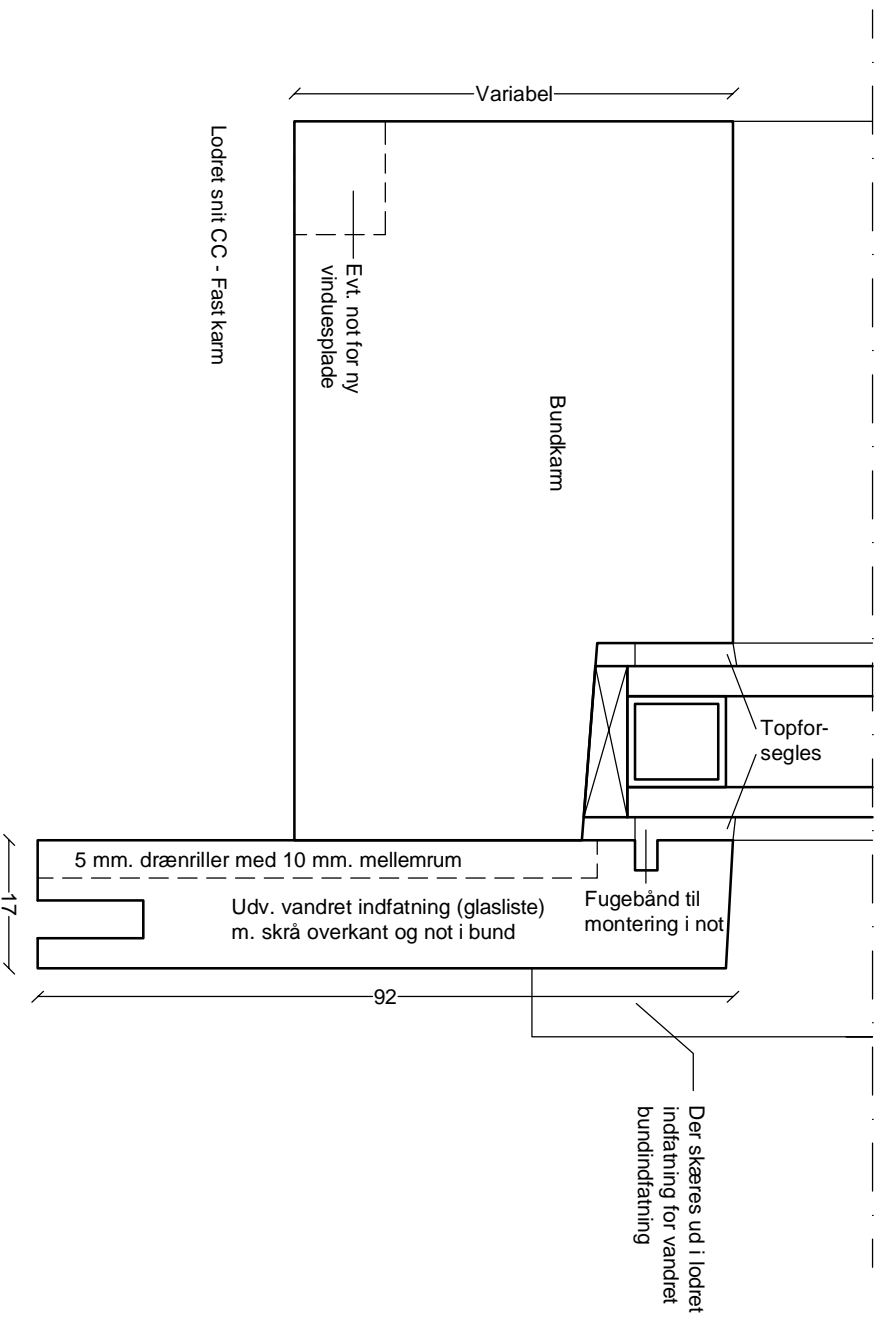
**A32 - 6/6**

Nyt vinduesparti i værelser i værelsesfløj - Lodret snit - Detaljer
