TAGOMLÆGNING - BESKRIVELSE

Romerhusene

Revision og supplerig af tegningsmateriale

Fremtidige forhold
Omlægning af tag, beskrivelse

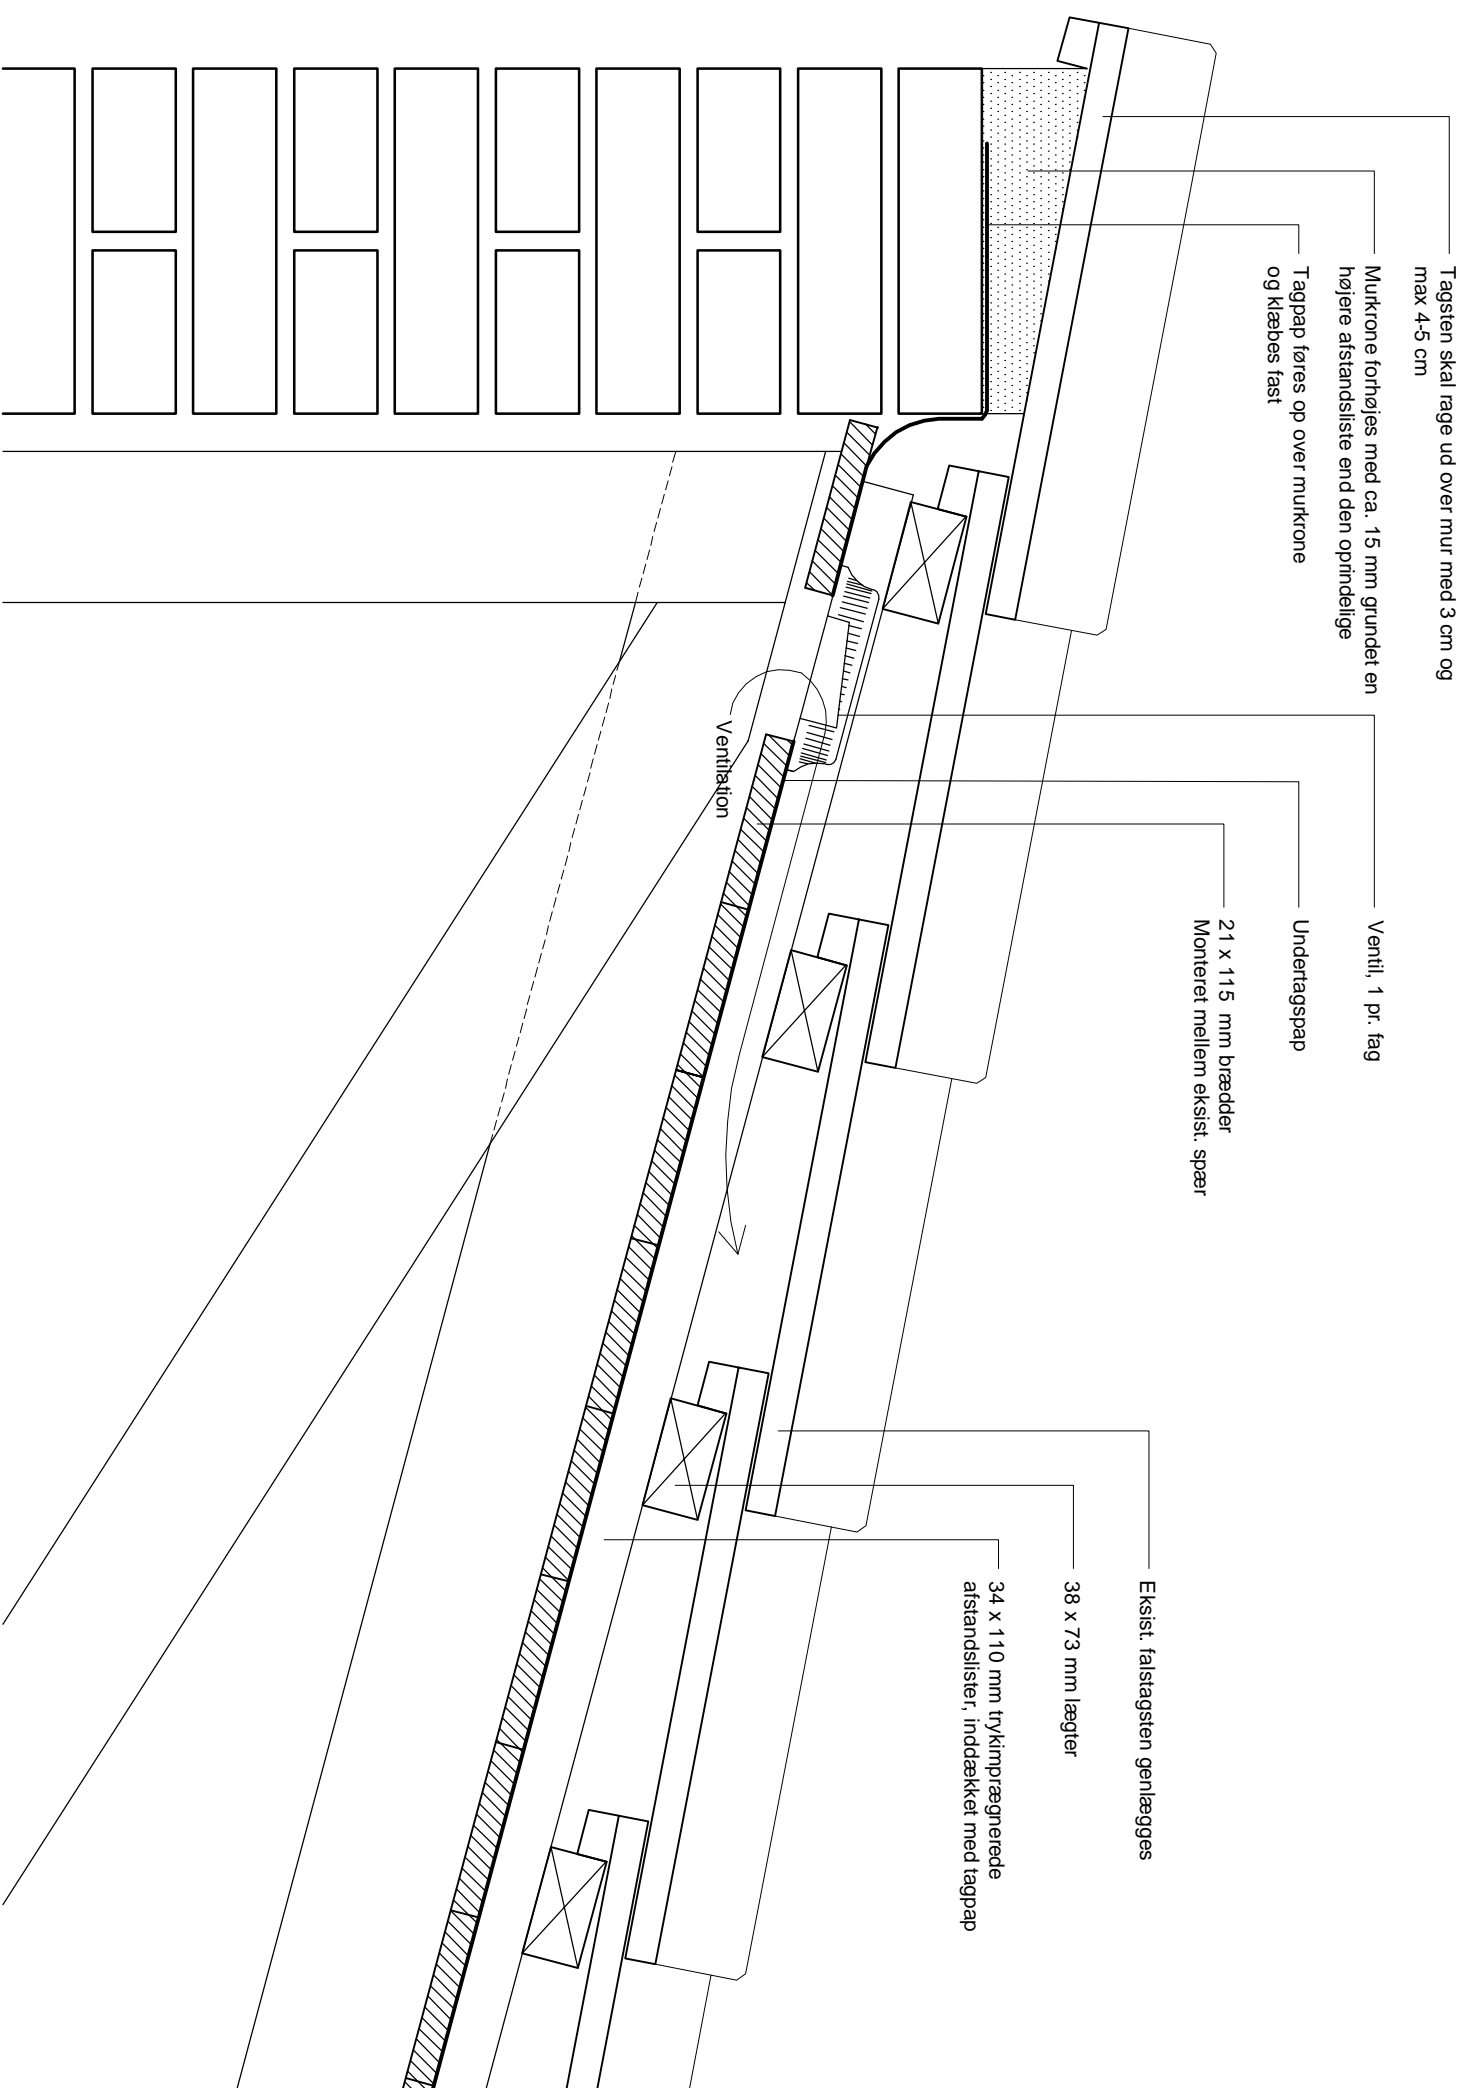
A10 - 2/10

Omlægning af tag, værelsesfløj- snit

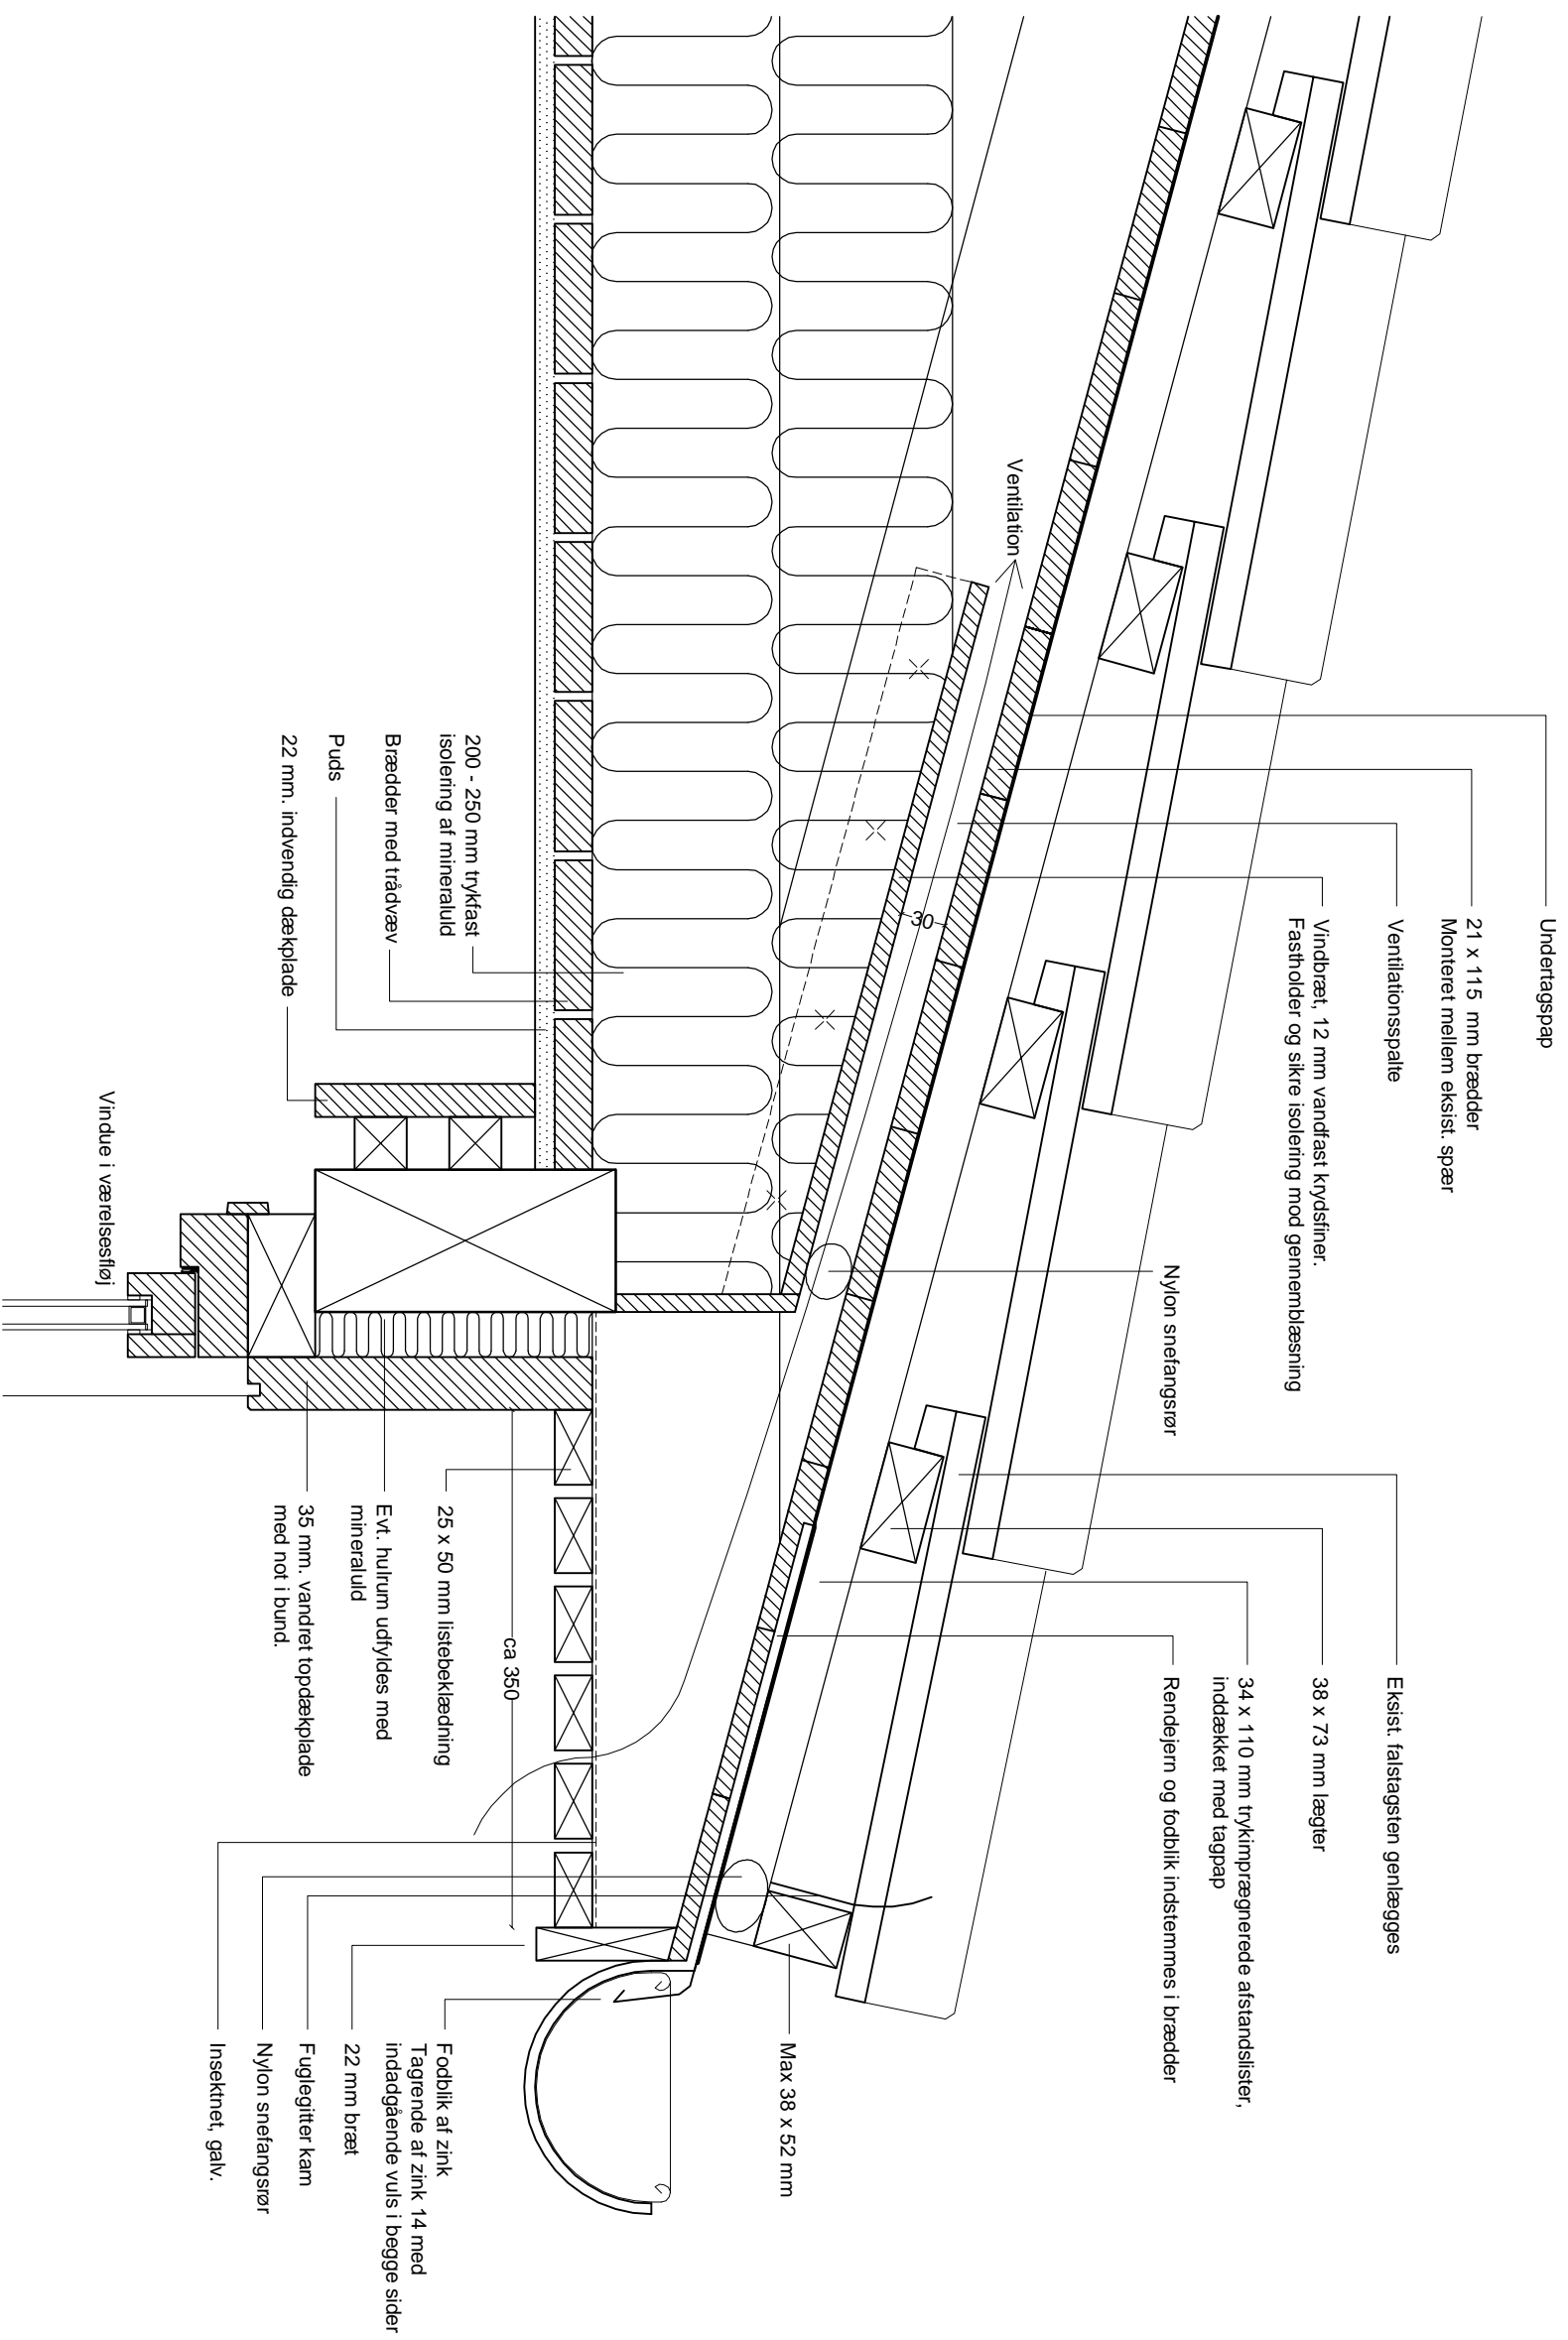
A10 - 3/10

Omlægning af tag, værelsesfløj - snit ved murkroene

Ved genlægning af tagsten uddhugges ny hulkeh1 i gavlmur til indlægning af tagsten. Efter oplægning forskelles ned til tagstenene. Murer kan med fordel lægge et lag f.eks. vådt papir ovenpå tagstenene inden der forskelles, således at der kan ske bevægelse mellem tagsten og mur.

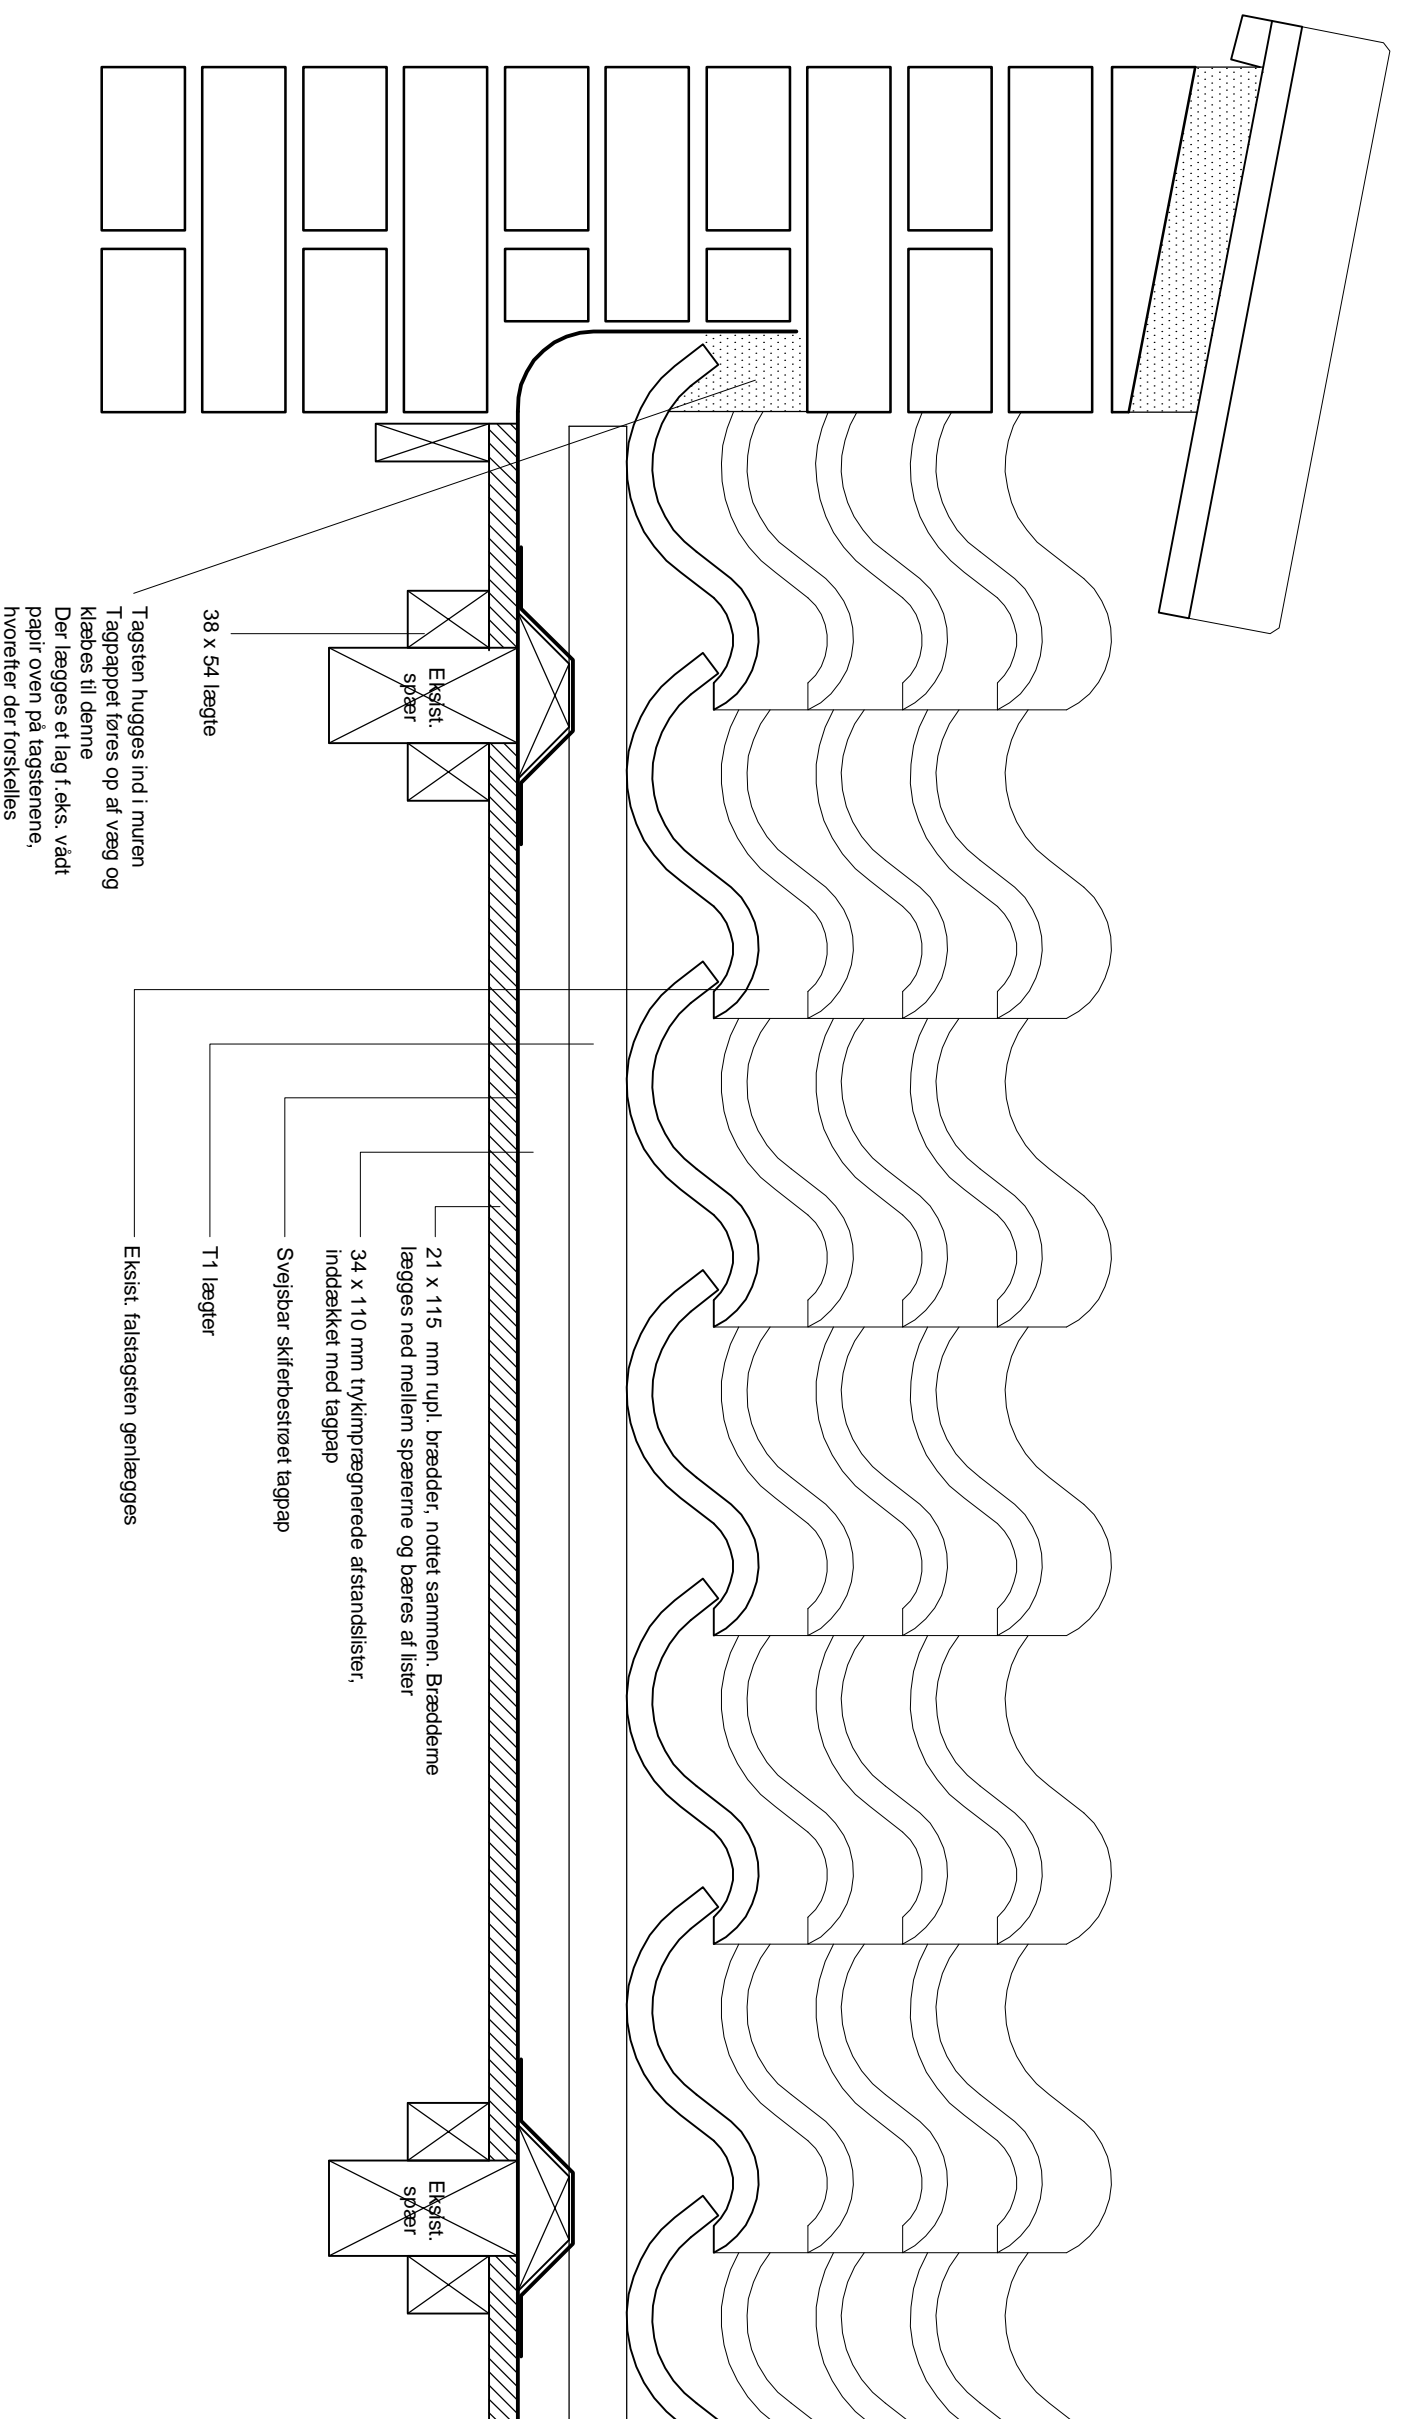
A10 - 4/10

Omlægning af tag, værelsesfløj - snit ved tagrem

Før tømter beklæder brædderne med tagpap, afmærker blikkenslager rendejernenes placering ved tagfoden, hvorefter tømter skærer ud i brædderne for jærnene. Herefter monterer blikkenslager rendejern og fodblik, hvorefter tømter svejser tagpap på brædderne.

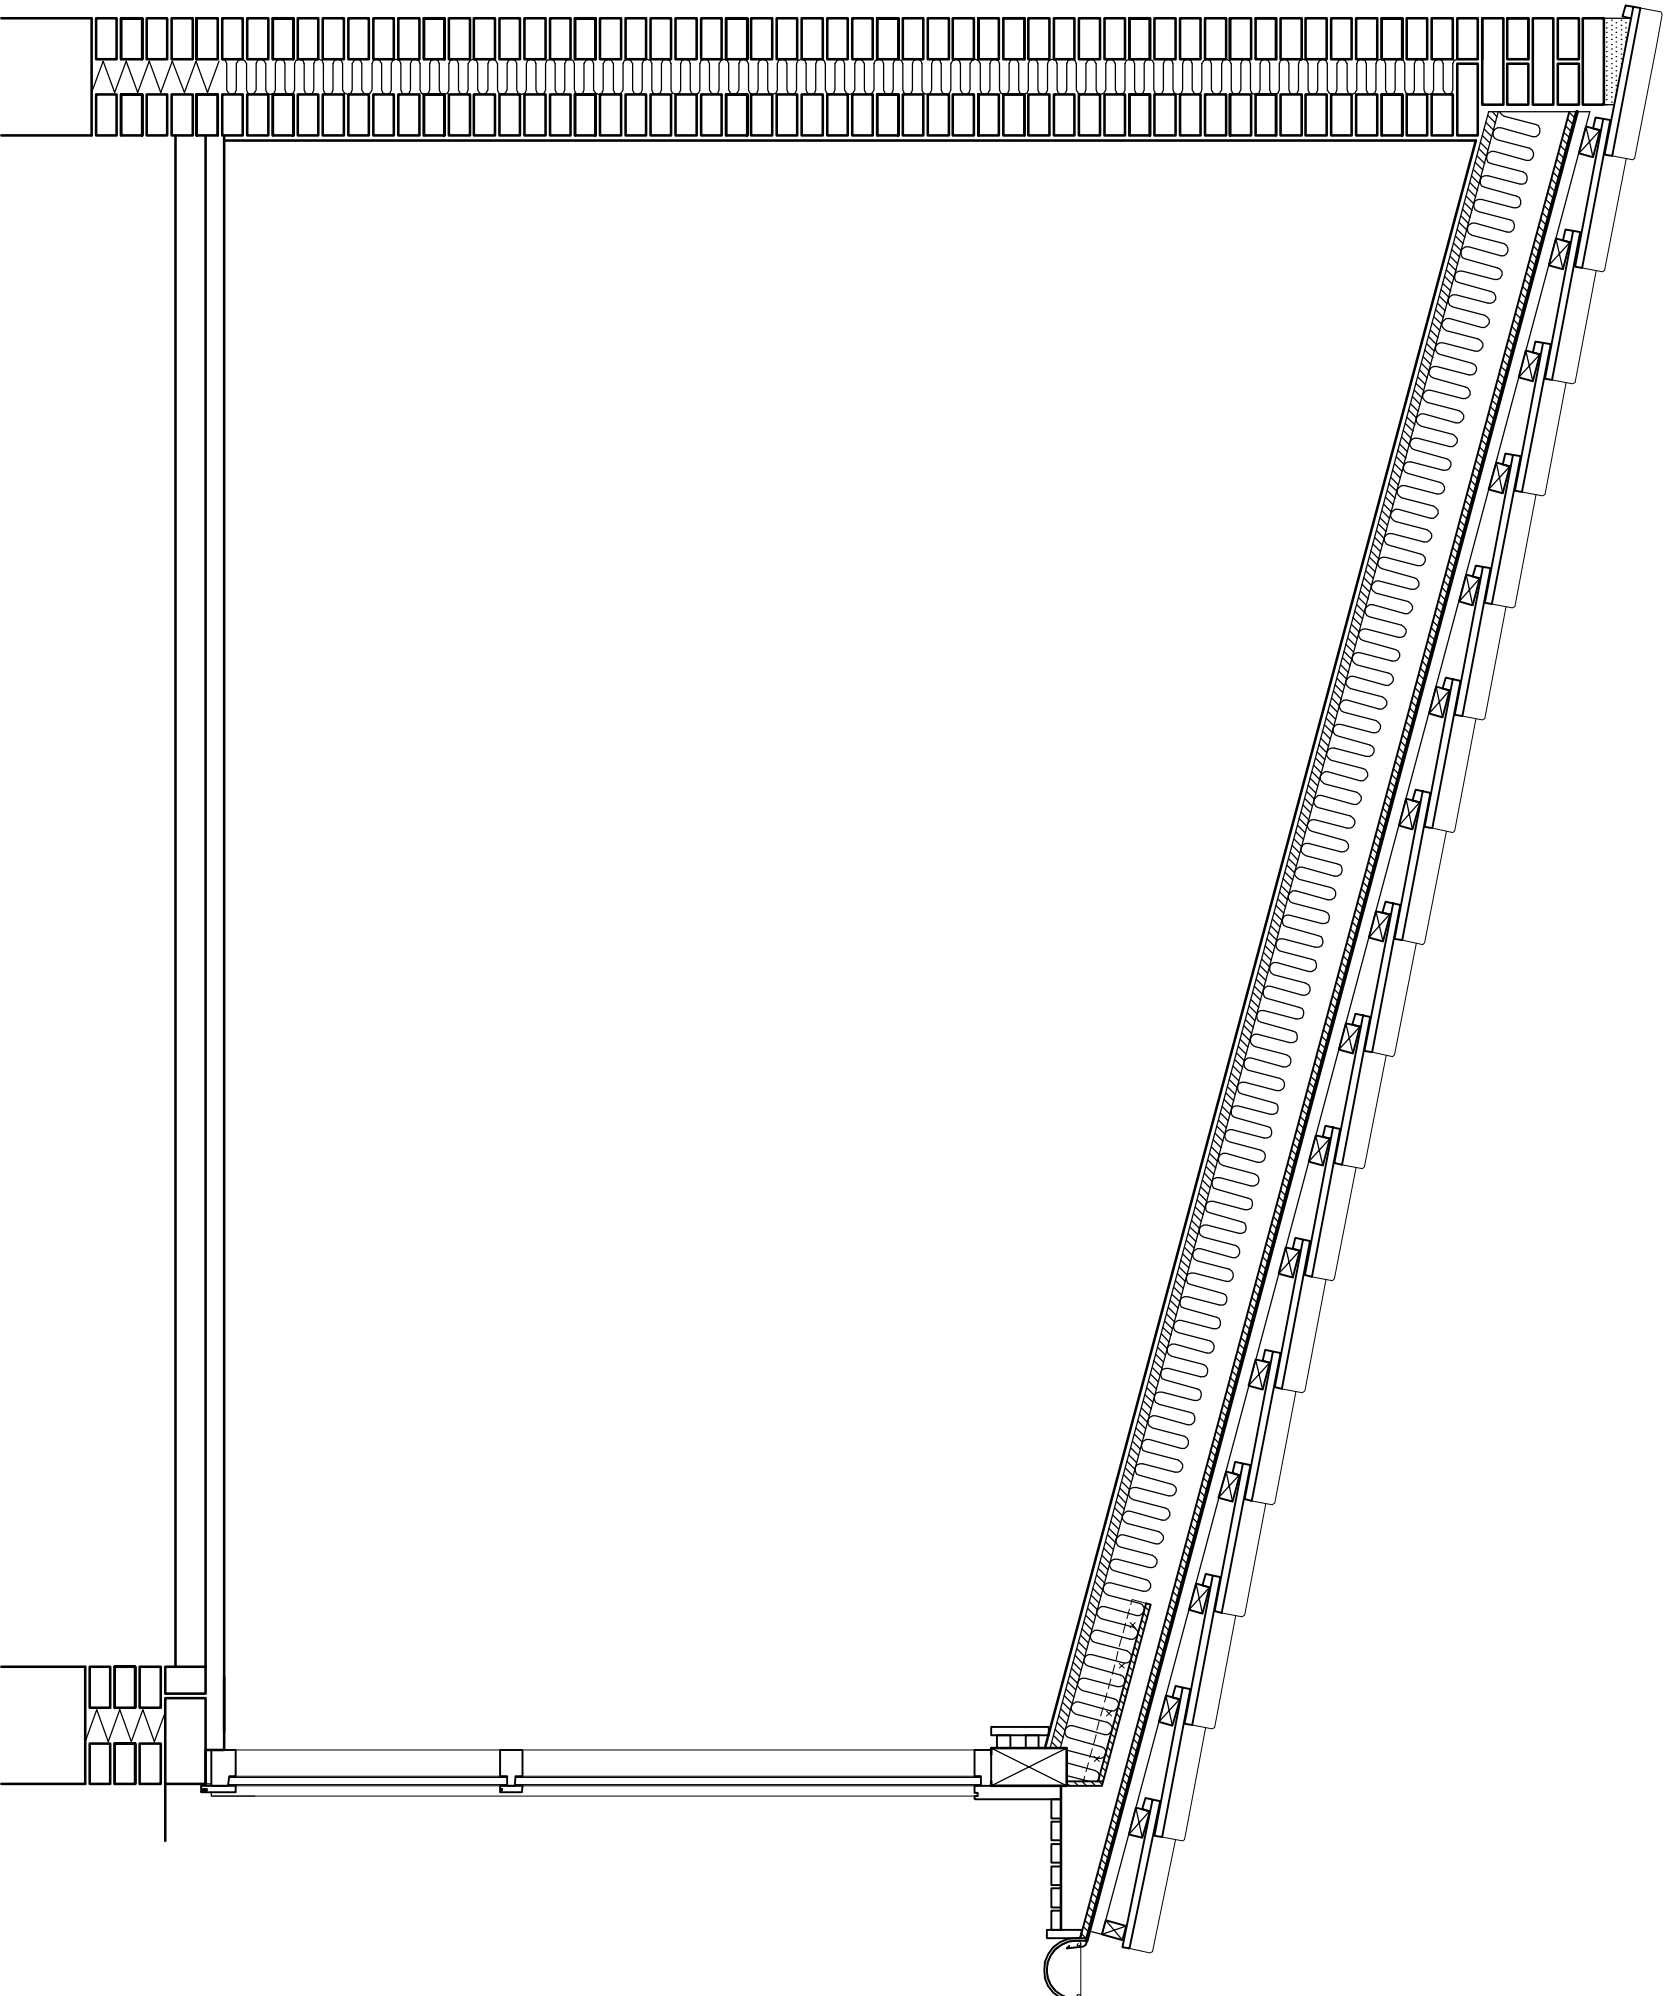
A10 - 5/10

Omlægning af tag, værelsesfløj - tværsnit ved gavl

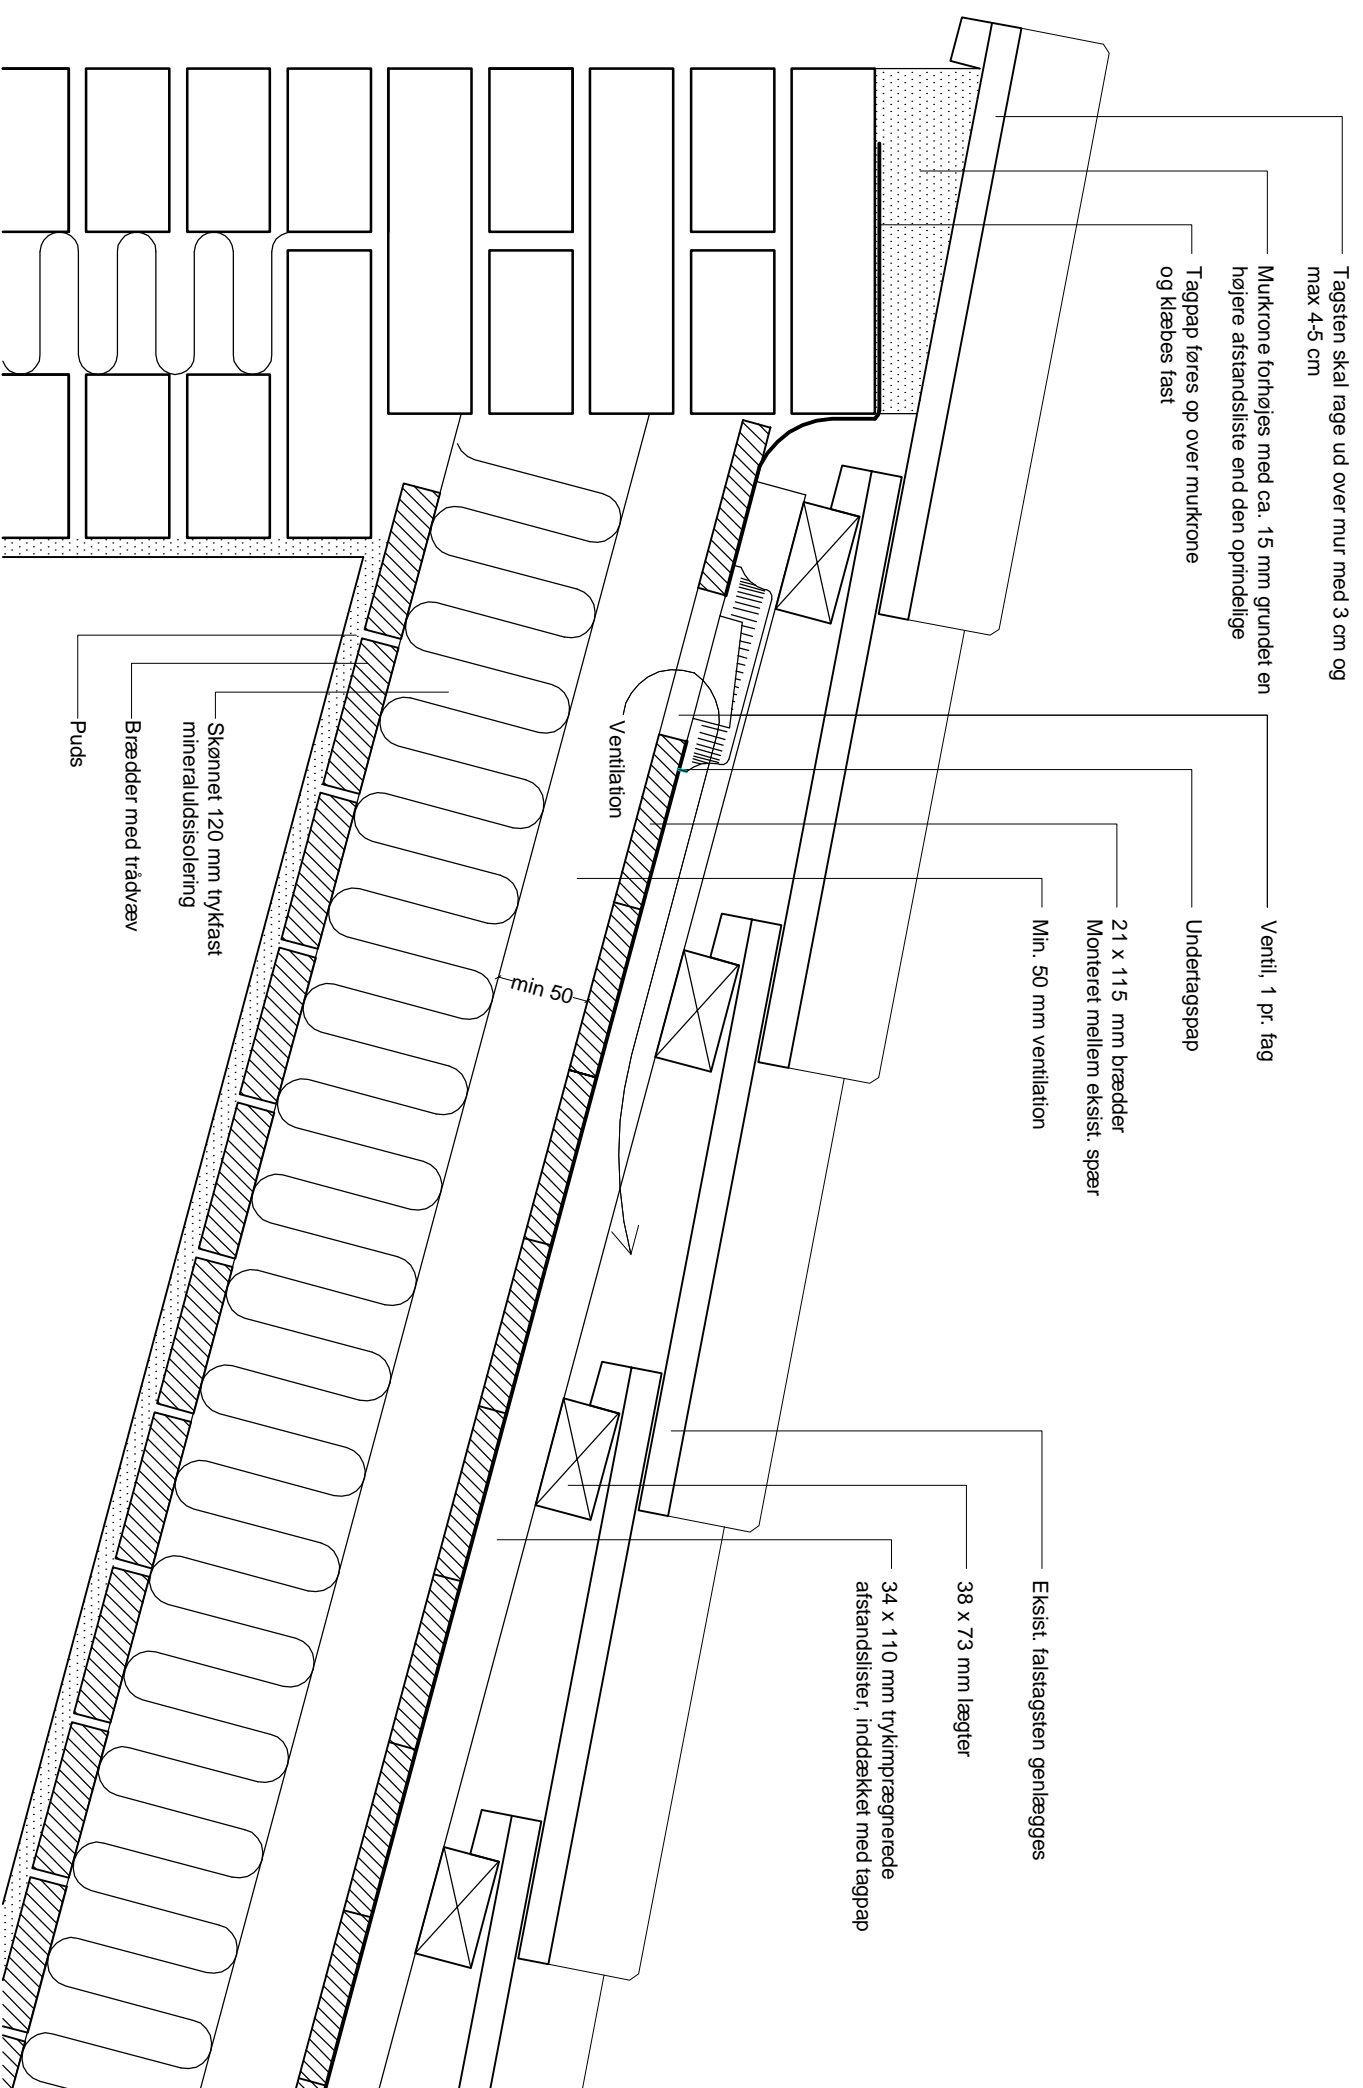
Fremtidige forhold
 Omlægning af tag, opholdsrum- snit

Der oplægges ny isolering:
Opholdsrum: Mineraluld lægges ned mellem spærrene - der skal skæres stramt og præcist til.
Ved tagremmen monteres brædder til fastholdelse af isoleringen og der sikres en luftspalte på min. 50 mm mellem undertag og isolering.
Øvrige rum: Der lægges to lag mineraluldisolering. Det første lag skal være 120 mm og lægges mellem bjælkerne. Der skal skæres prænt ud for tagværkets tænger og lasker. Det andet lag mineraluld lægges med forskude fuger og prænt tilskåret omkring tagværkets tænger.
Ved tagremmen monteres brædder til fastholdelse af isoleringen og der sikres en luftspalte på min. 30 mm mellem undertag og isolering.

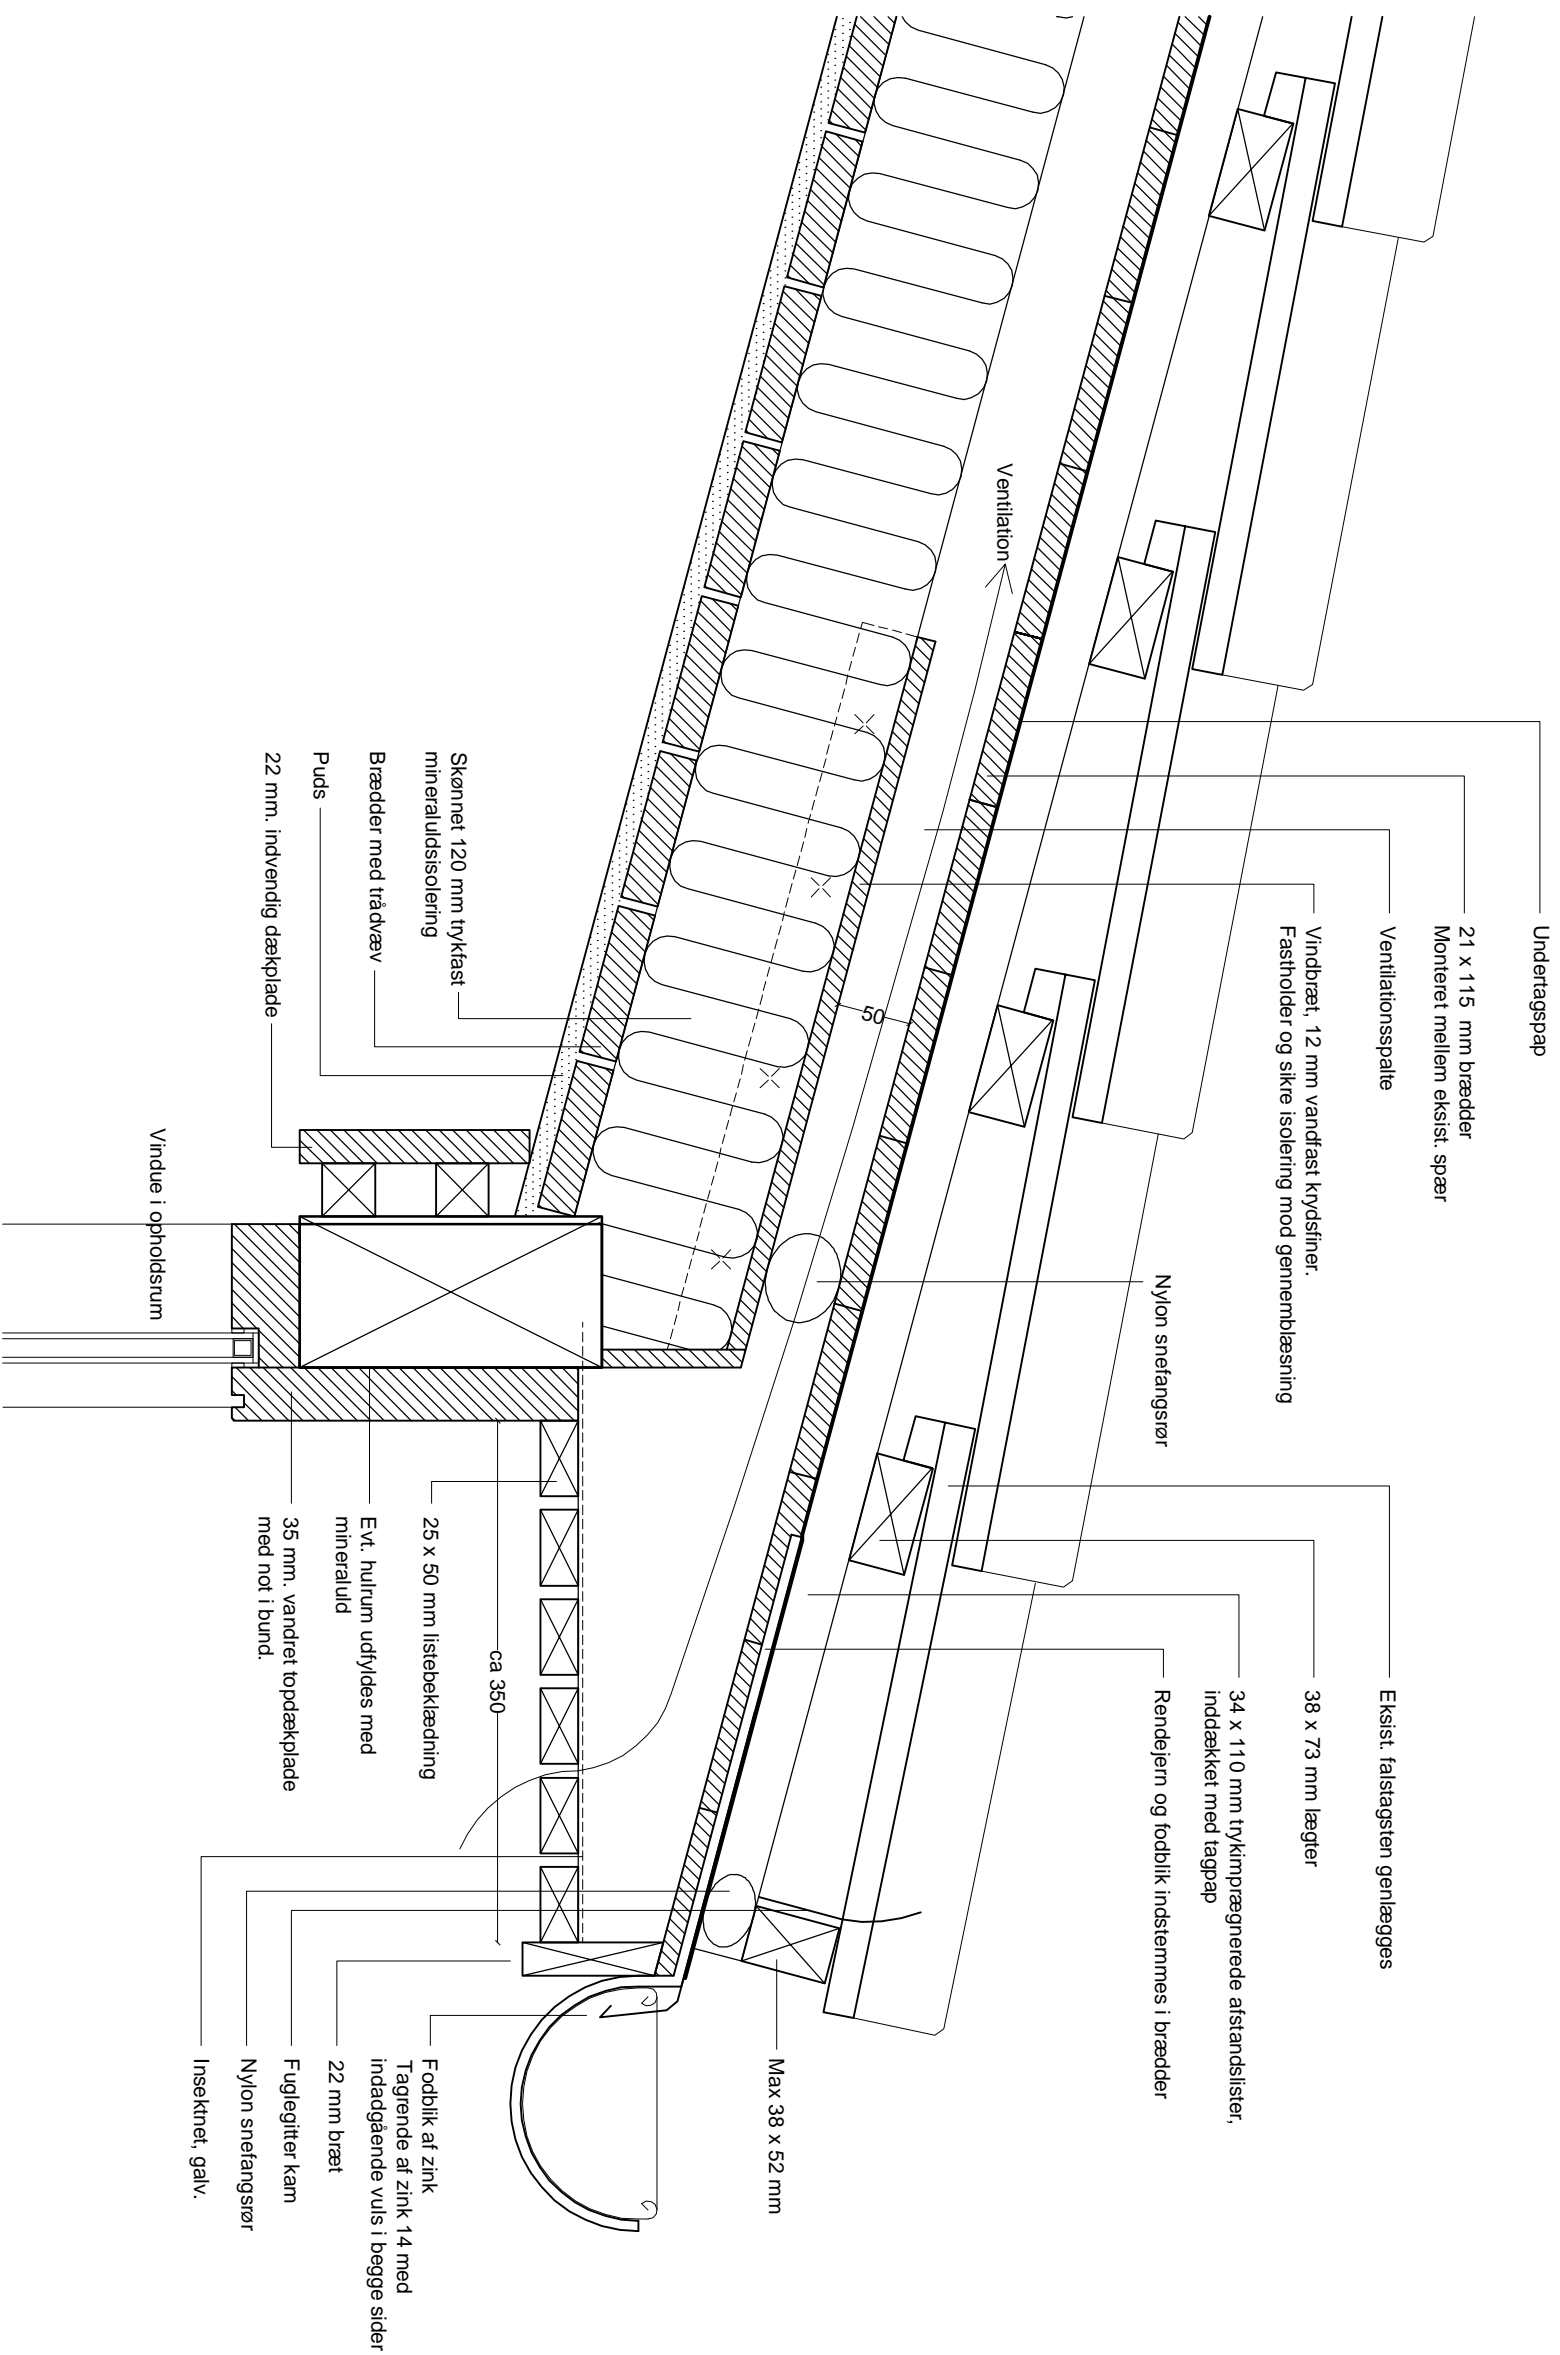
A10 - 7/10

Omlægning af tag, opholdsrum - snit ved murkroene

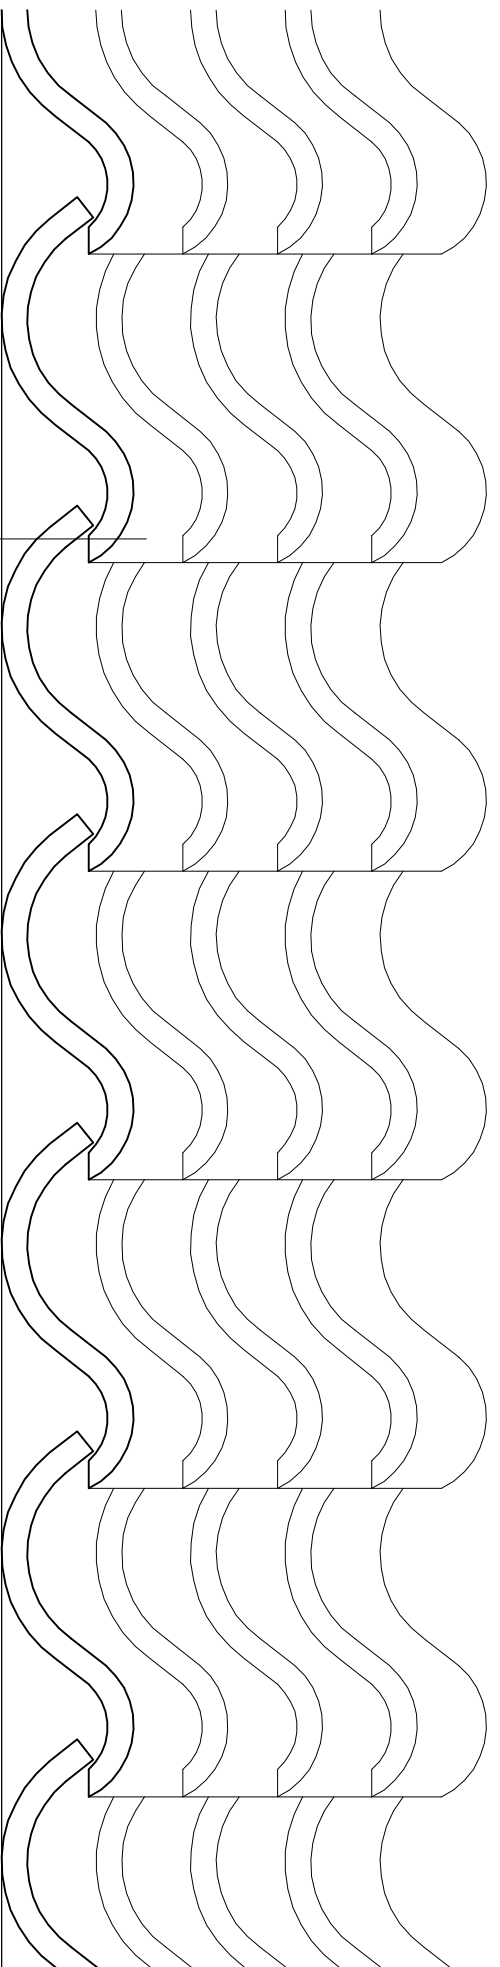
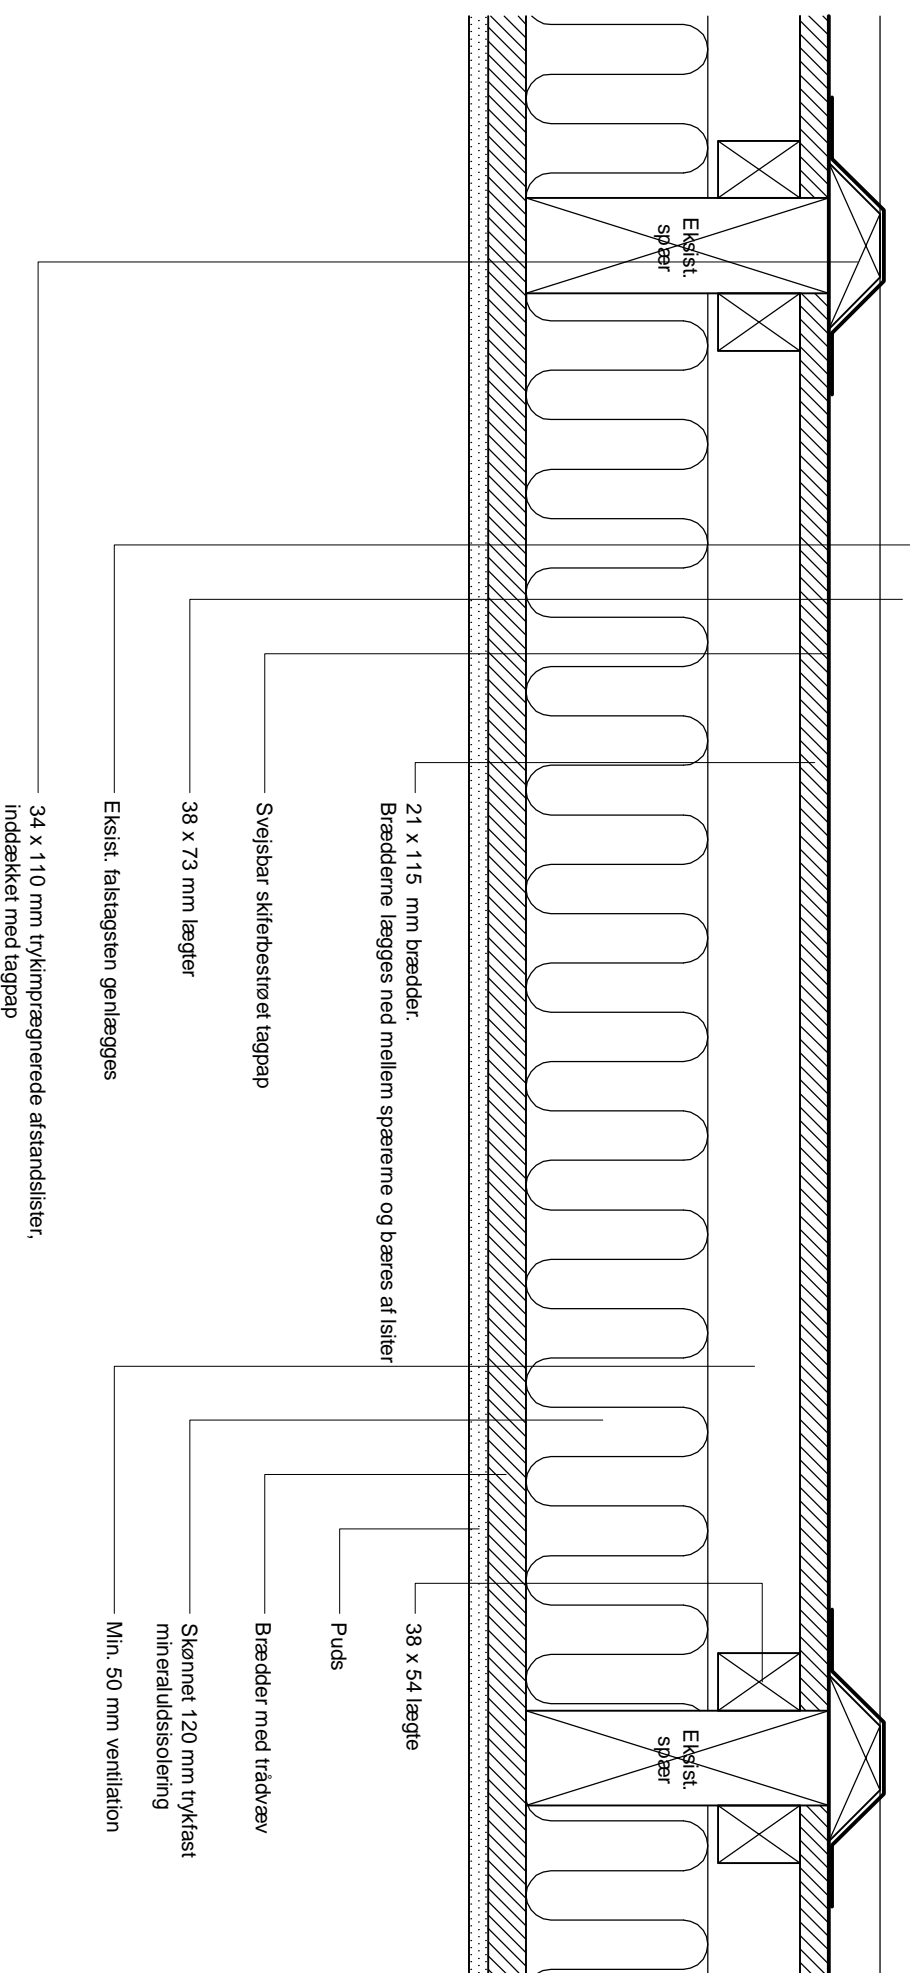
A10 - 8/10

Omlægning af tag, opholdsrum - snit ved tagrem
