TAGOMLÆGNING - BESKRIVELSE

Romerhusene

Revision og supplerig af tegningsmateriale

Fremtidige forhold
Omlægning af tag, beskrivelse

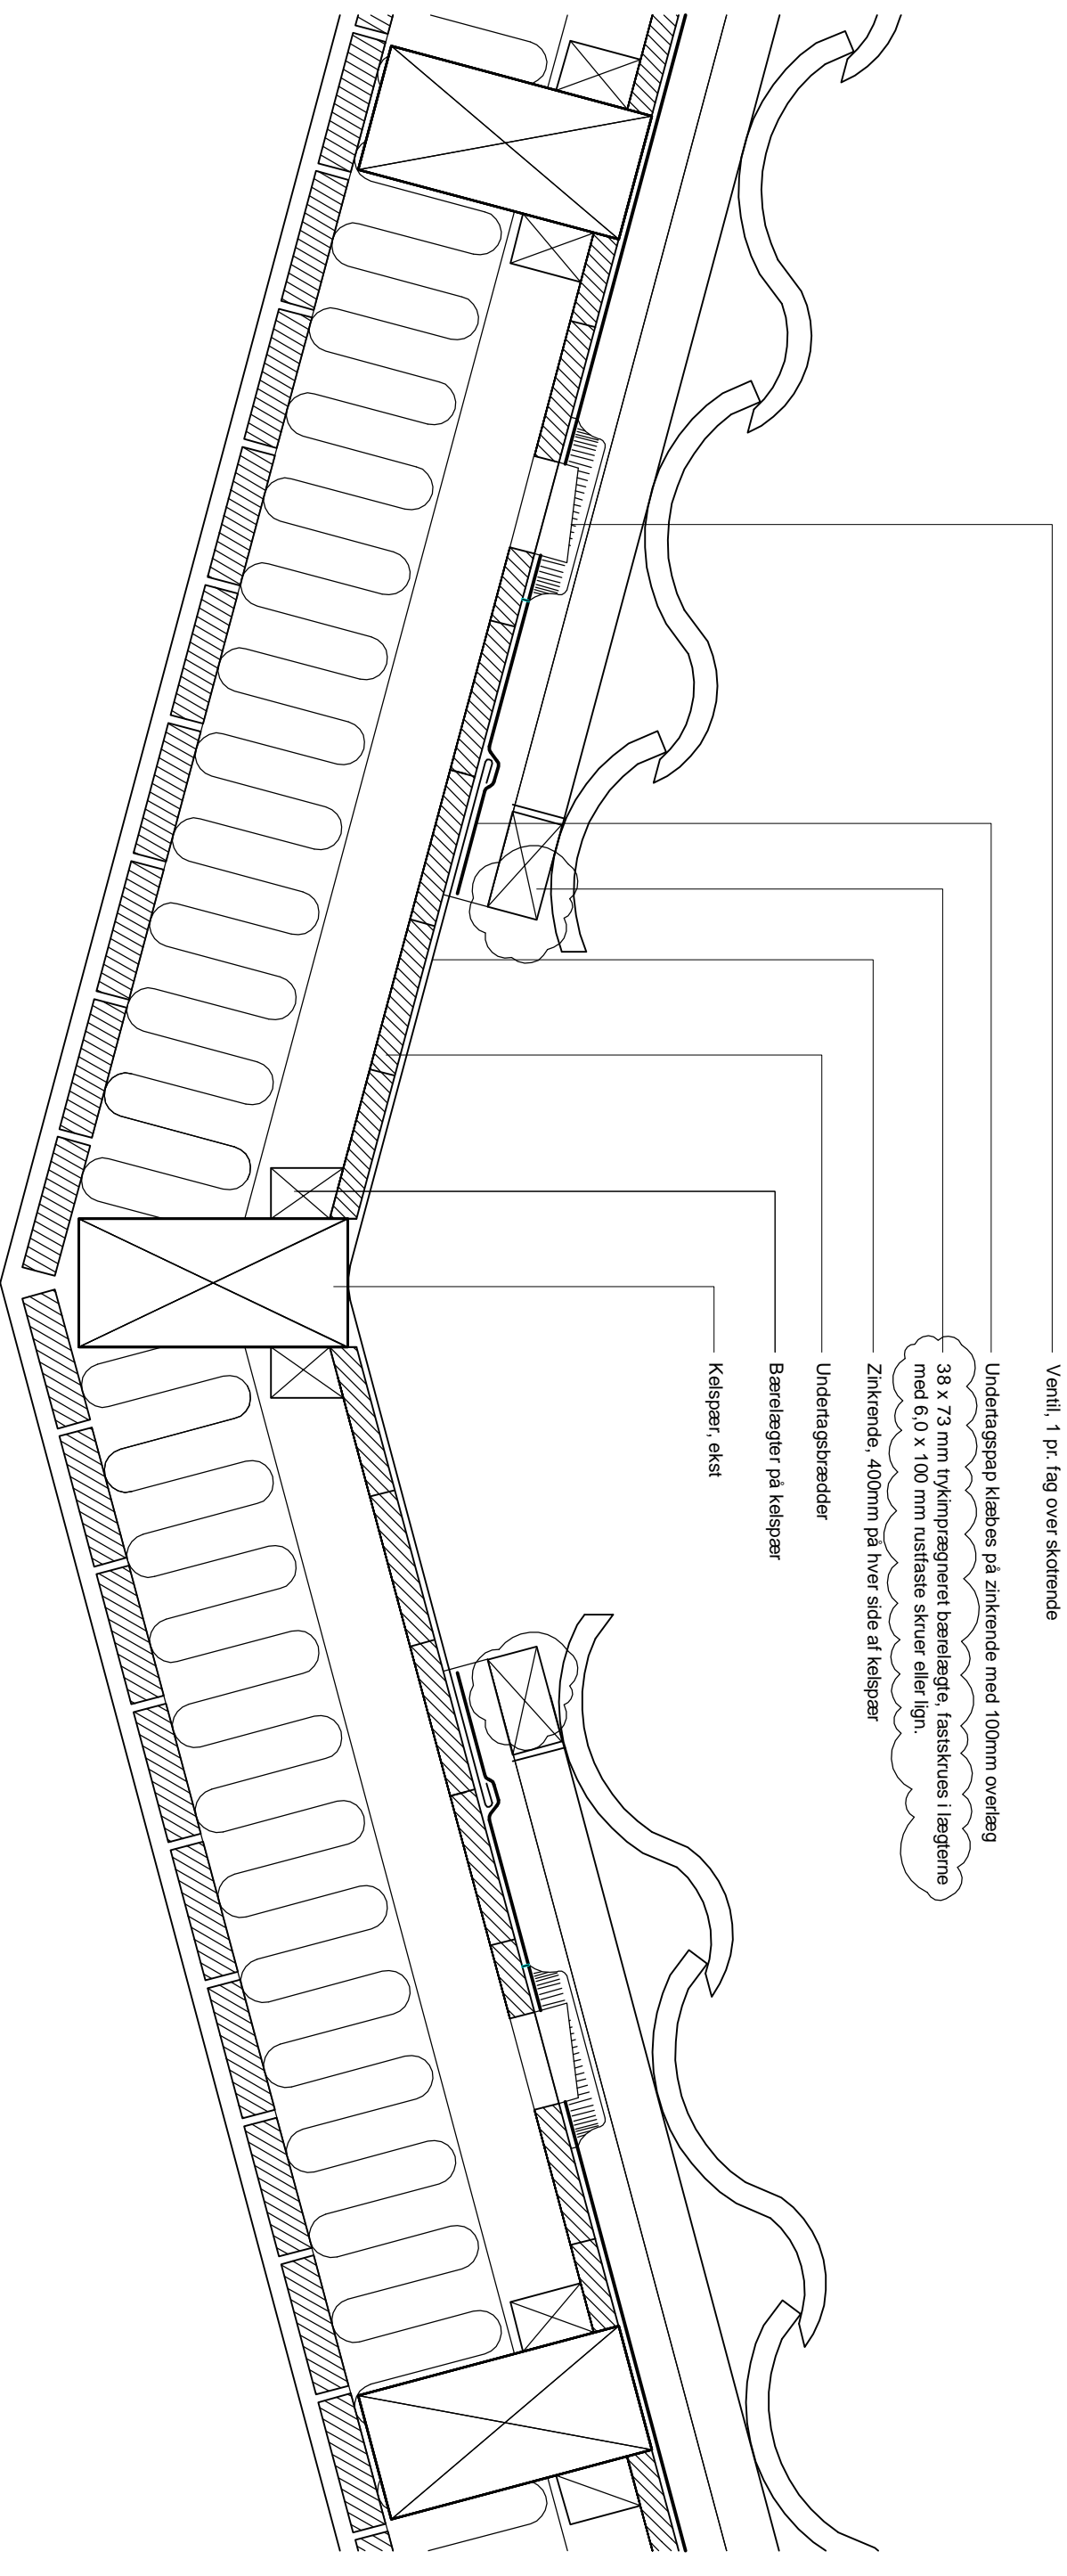
A10 - 9/10

Omlægning af tag, opholdsrum- tværsnit

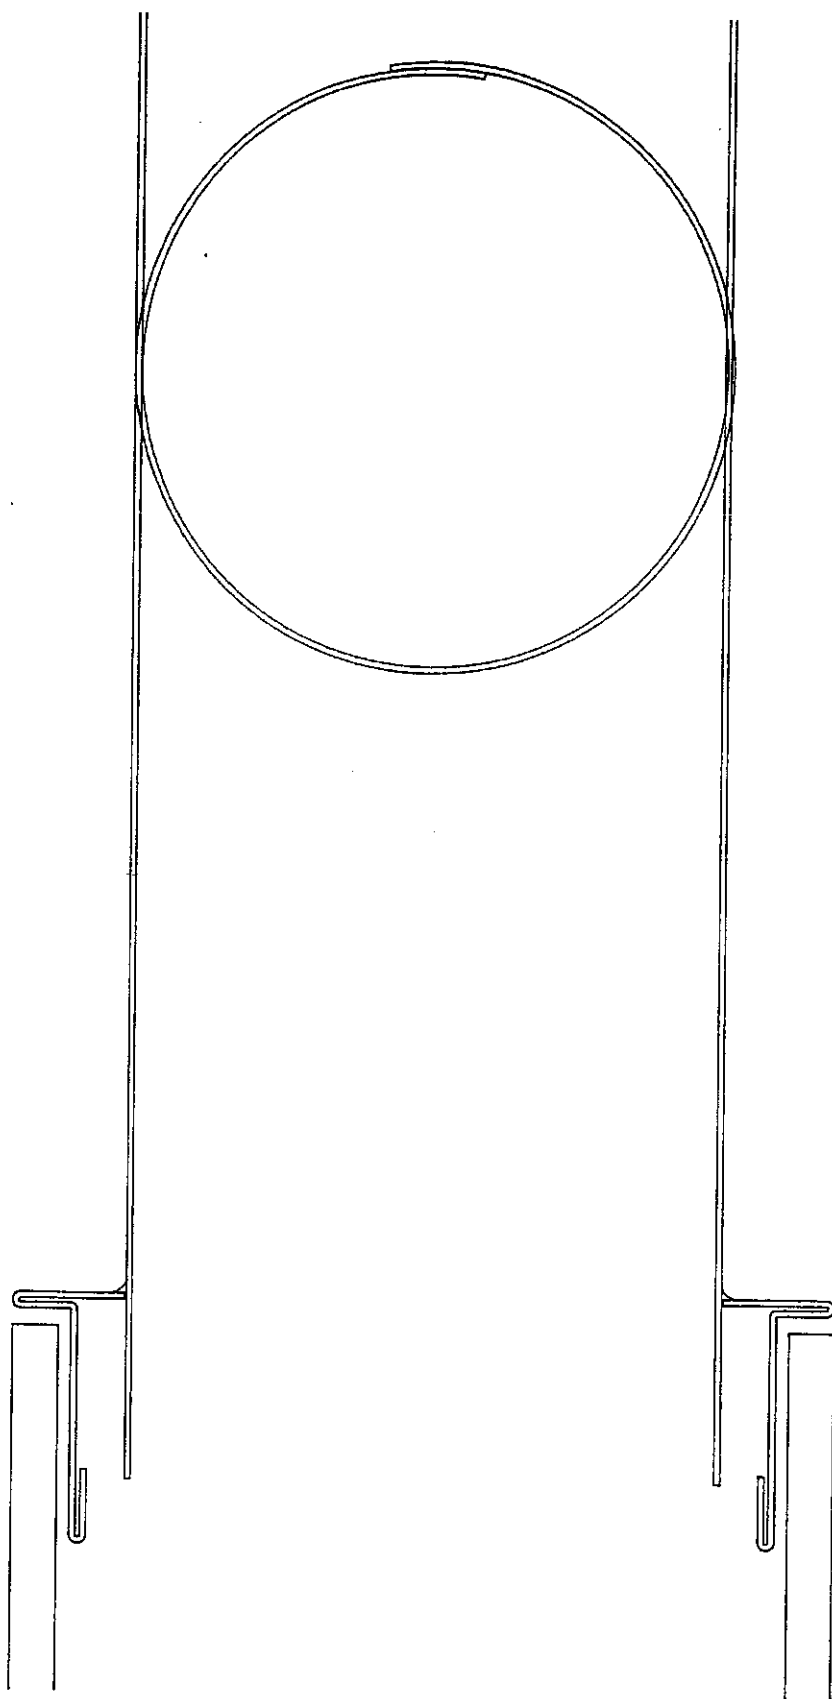
A10 - 10/10

Fremtidige forhold
Omlægning af tag, skotrende- tværsnit

SNIT I SKYDESTYKKE

NEDFØRING TIL STØBEJERSRØR

Når tømter har udlagt tagpap, men inden der lægges afstandslistler/lægter, monterer blikkenslager skotrenden direkte på undertaget.

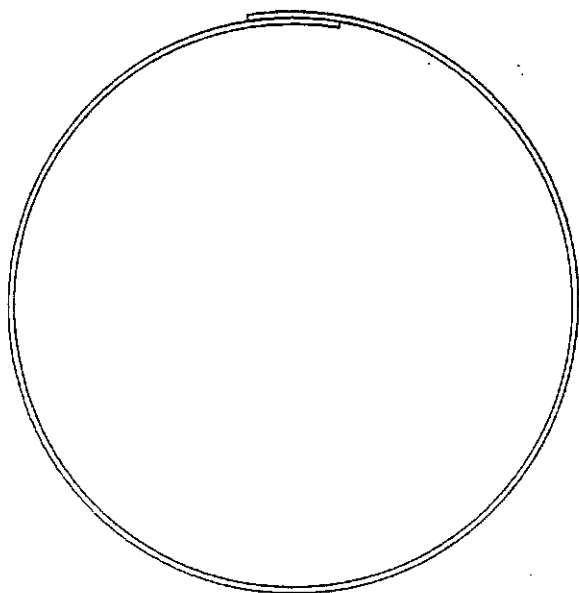
SNIT I NEDLØBSRØR

Når alle tagarbejderne er færdige, monterer blikkenslager tagrender og nedløbsrør. Tagrender udføres med indadgående vultst i begge sider. Endebunde, geringer og nedløbsstude loddes på renden på traditionel måde og uden færdigpressede dele. Nedløbene går direkte fra tud til afløb uden bøjninger eller knæ. Der afsluttes med skydestykker og en lille krave.

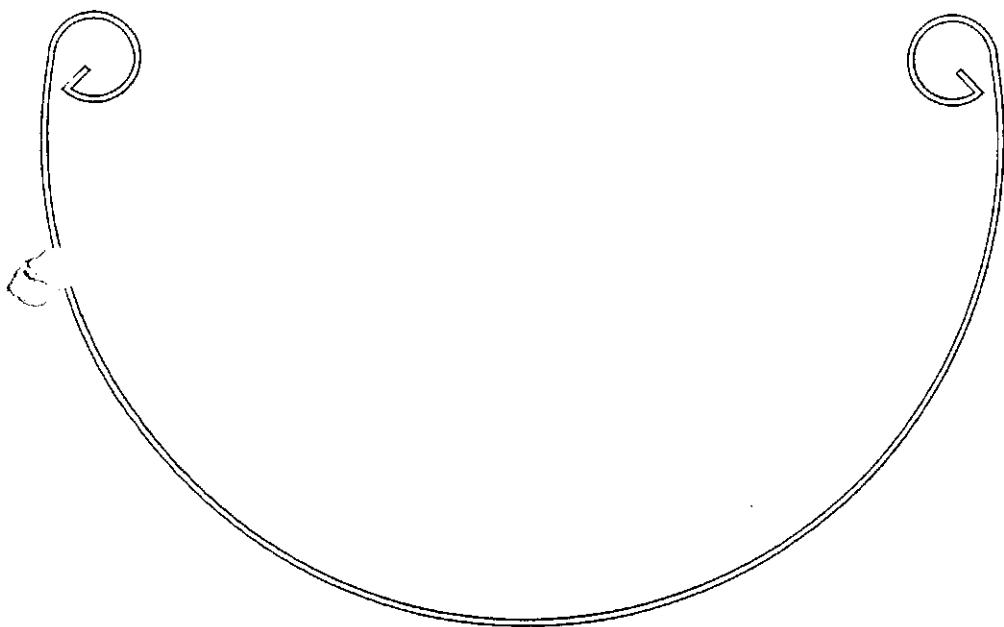
TAGRENDE MED INDADGÅENDE VULSTER

Tagrende og nedløbsrør:	Tianzink, str. 12, pladetykkelse 0,70. bemærk: Special udførelse med indvendig vultst både i for- og bagkant.
Fodblik:	Zink, pladetykkelse 0,70.
Rendeljem:	Galvaniserede, lang model med zinkfjeder.
Nedløb:	76mm, tianzink, alle vinkler udføres som knæ, ikke som bøjninger. Udløbsrud uden overgangsstykke.
Skotrende:	Zink, 0,8mm, i stykker å 2m. Samlet med blindflats og fastholdt med fordaækte hafter.

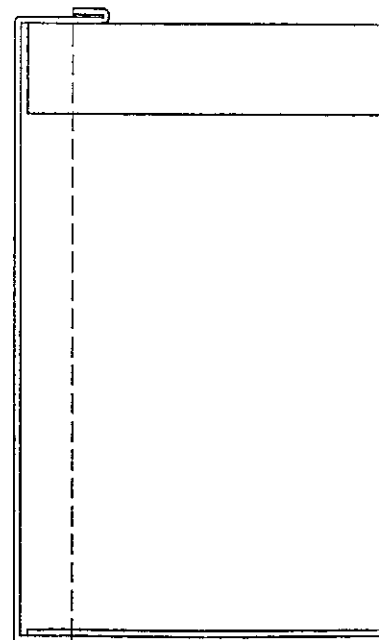
TAGRENDENS ENDEBUND
