## NYT PORTPARTI - BESKRIVELSE

# Romerhusene

Revision og suplering af tegningsmateriale

Nyt portparti, beskrivelse

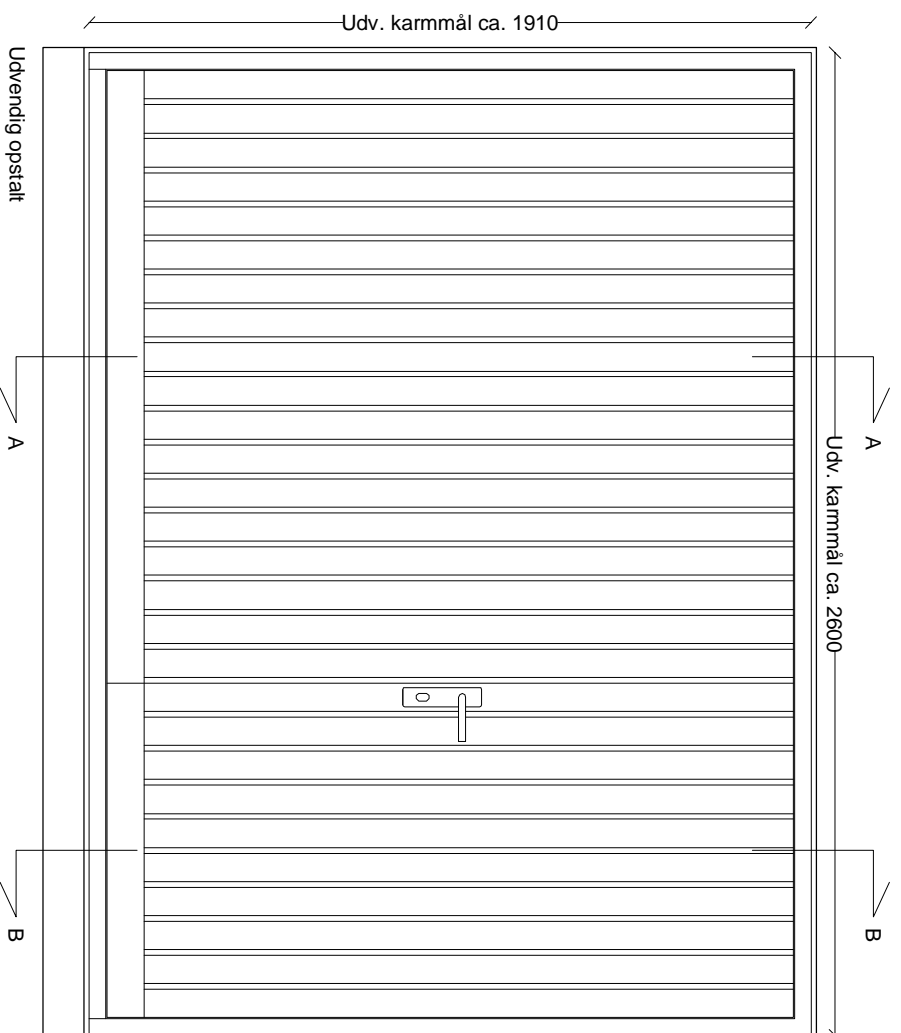
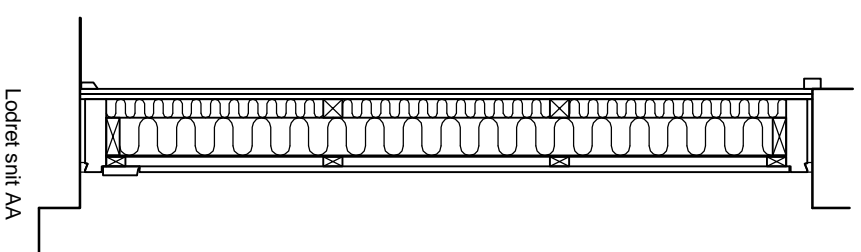
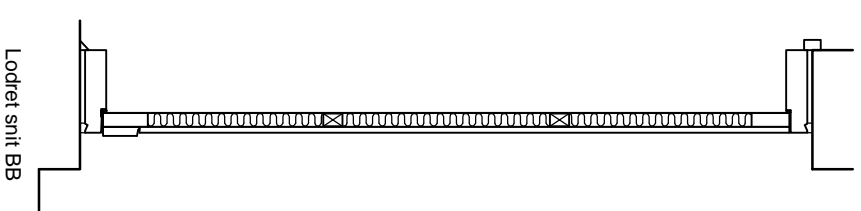
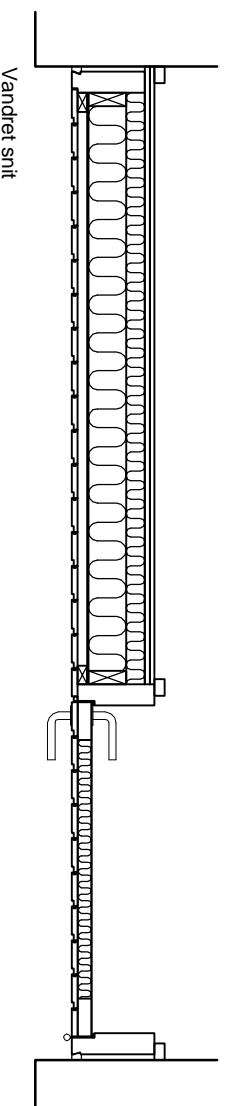
A24 - 2/10

Nyt portparti - Snit og opstalt

Nyt portparti består af et fast parti og evt. et gående parti, i de tilfælde, hvor garagen ønskes inddraget i beboelsen. Der kan enten foretages en fuld lukning, eller der kan etableres en dørforbindelse, som vist på tilhørende tegning. Fast parti brædderbeklædt udvendigt og gipsbeklædt indvendigt.

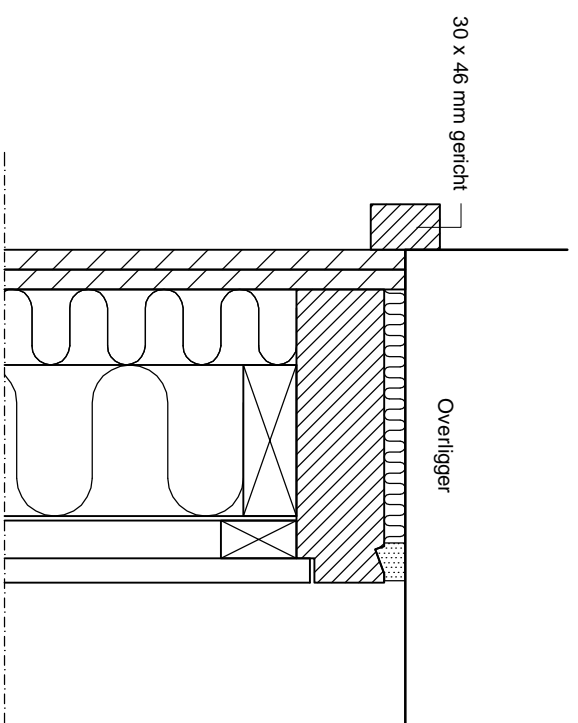
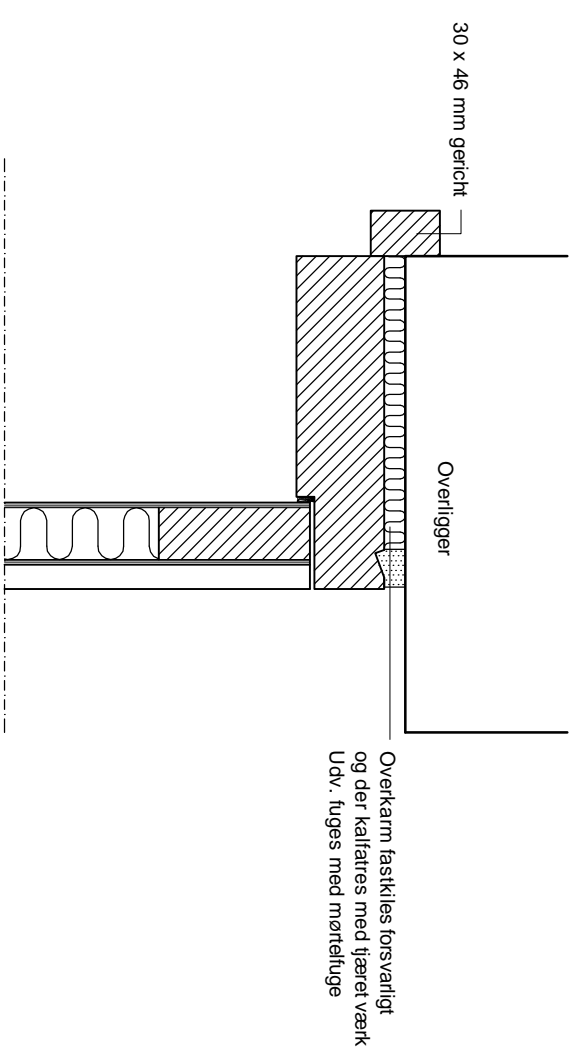
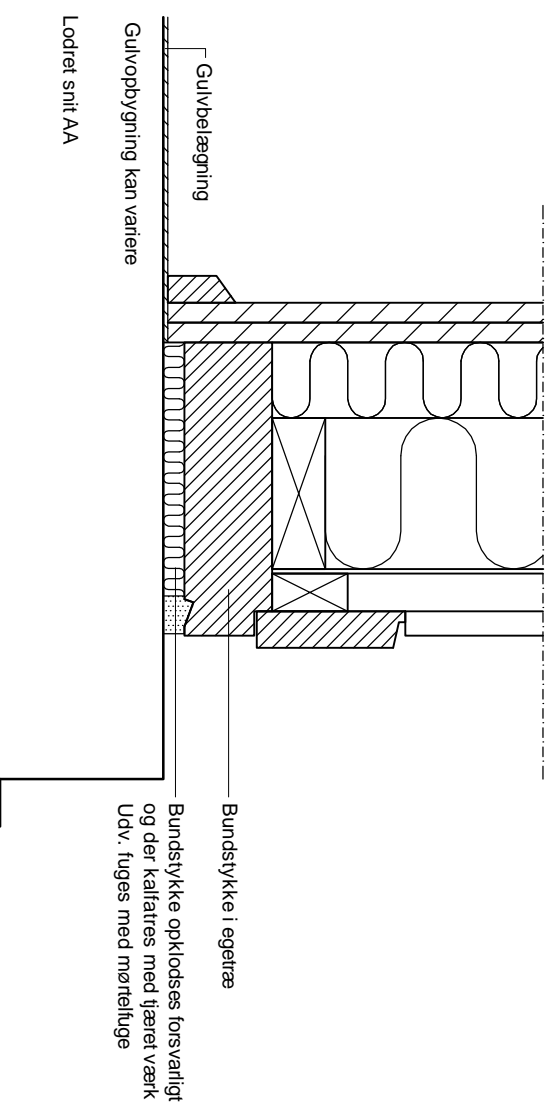
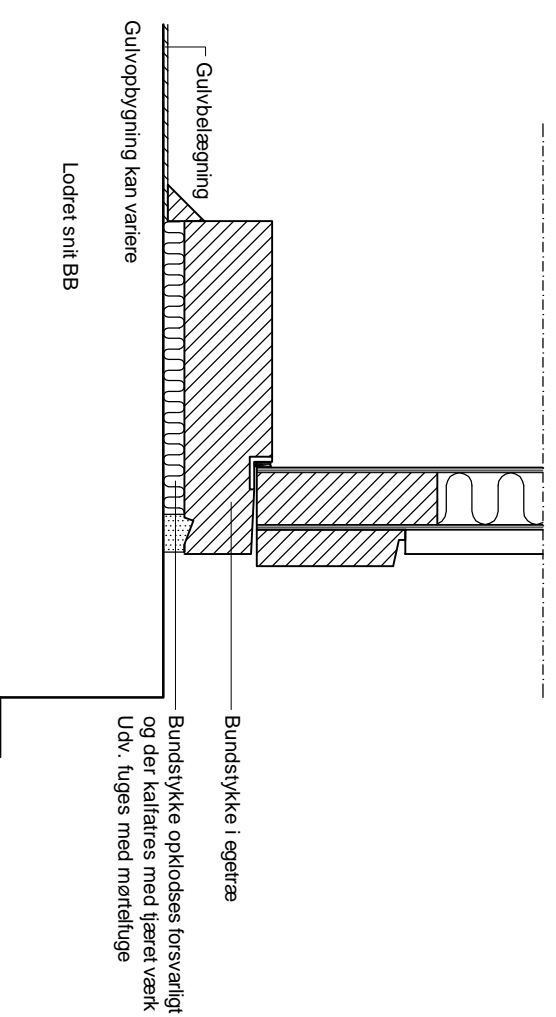
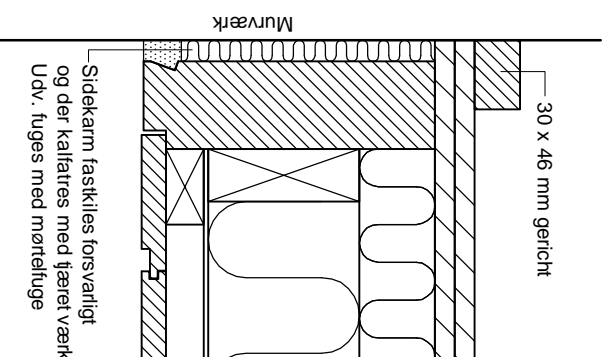
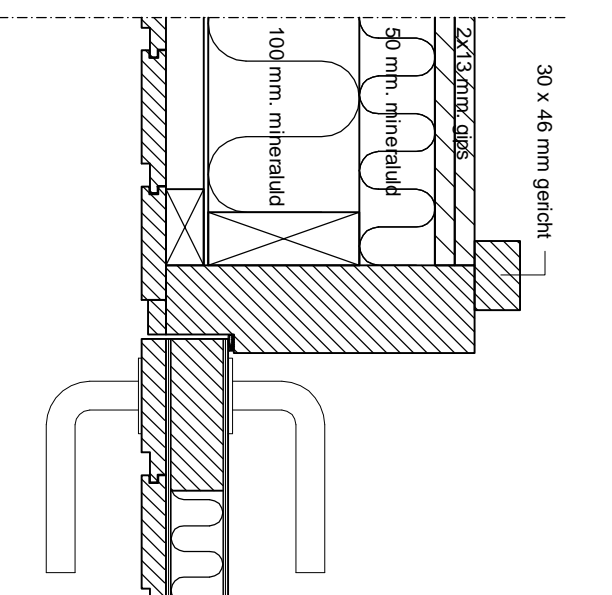
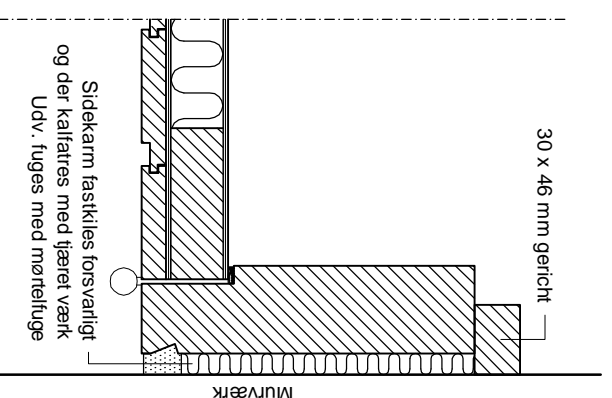
A24 - 3/10

Nyt Porparti - Snit - Sammenstød med øvrige bygningsdele

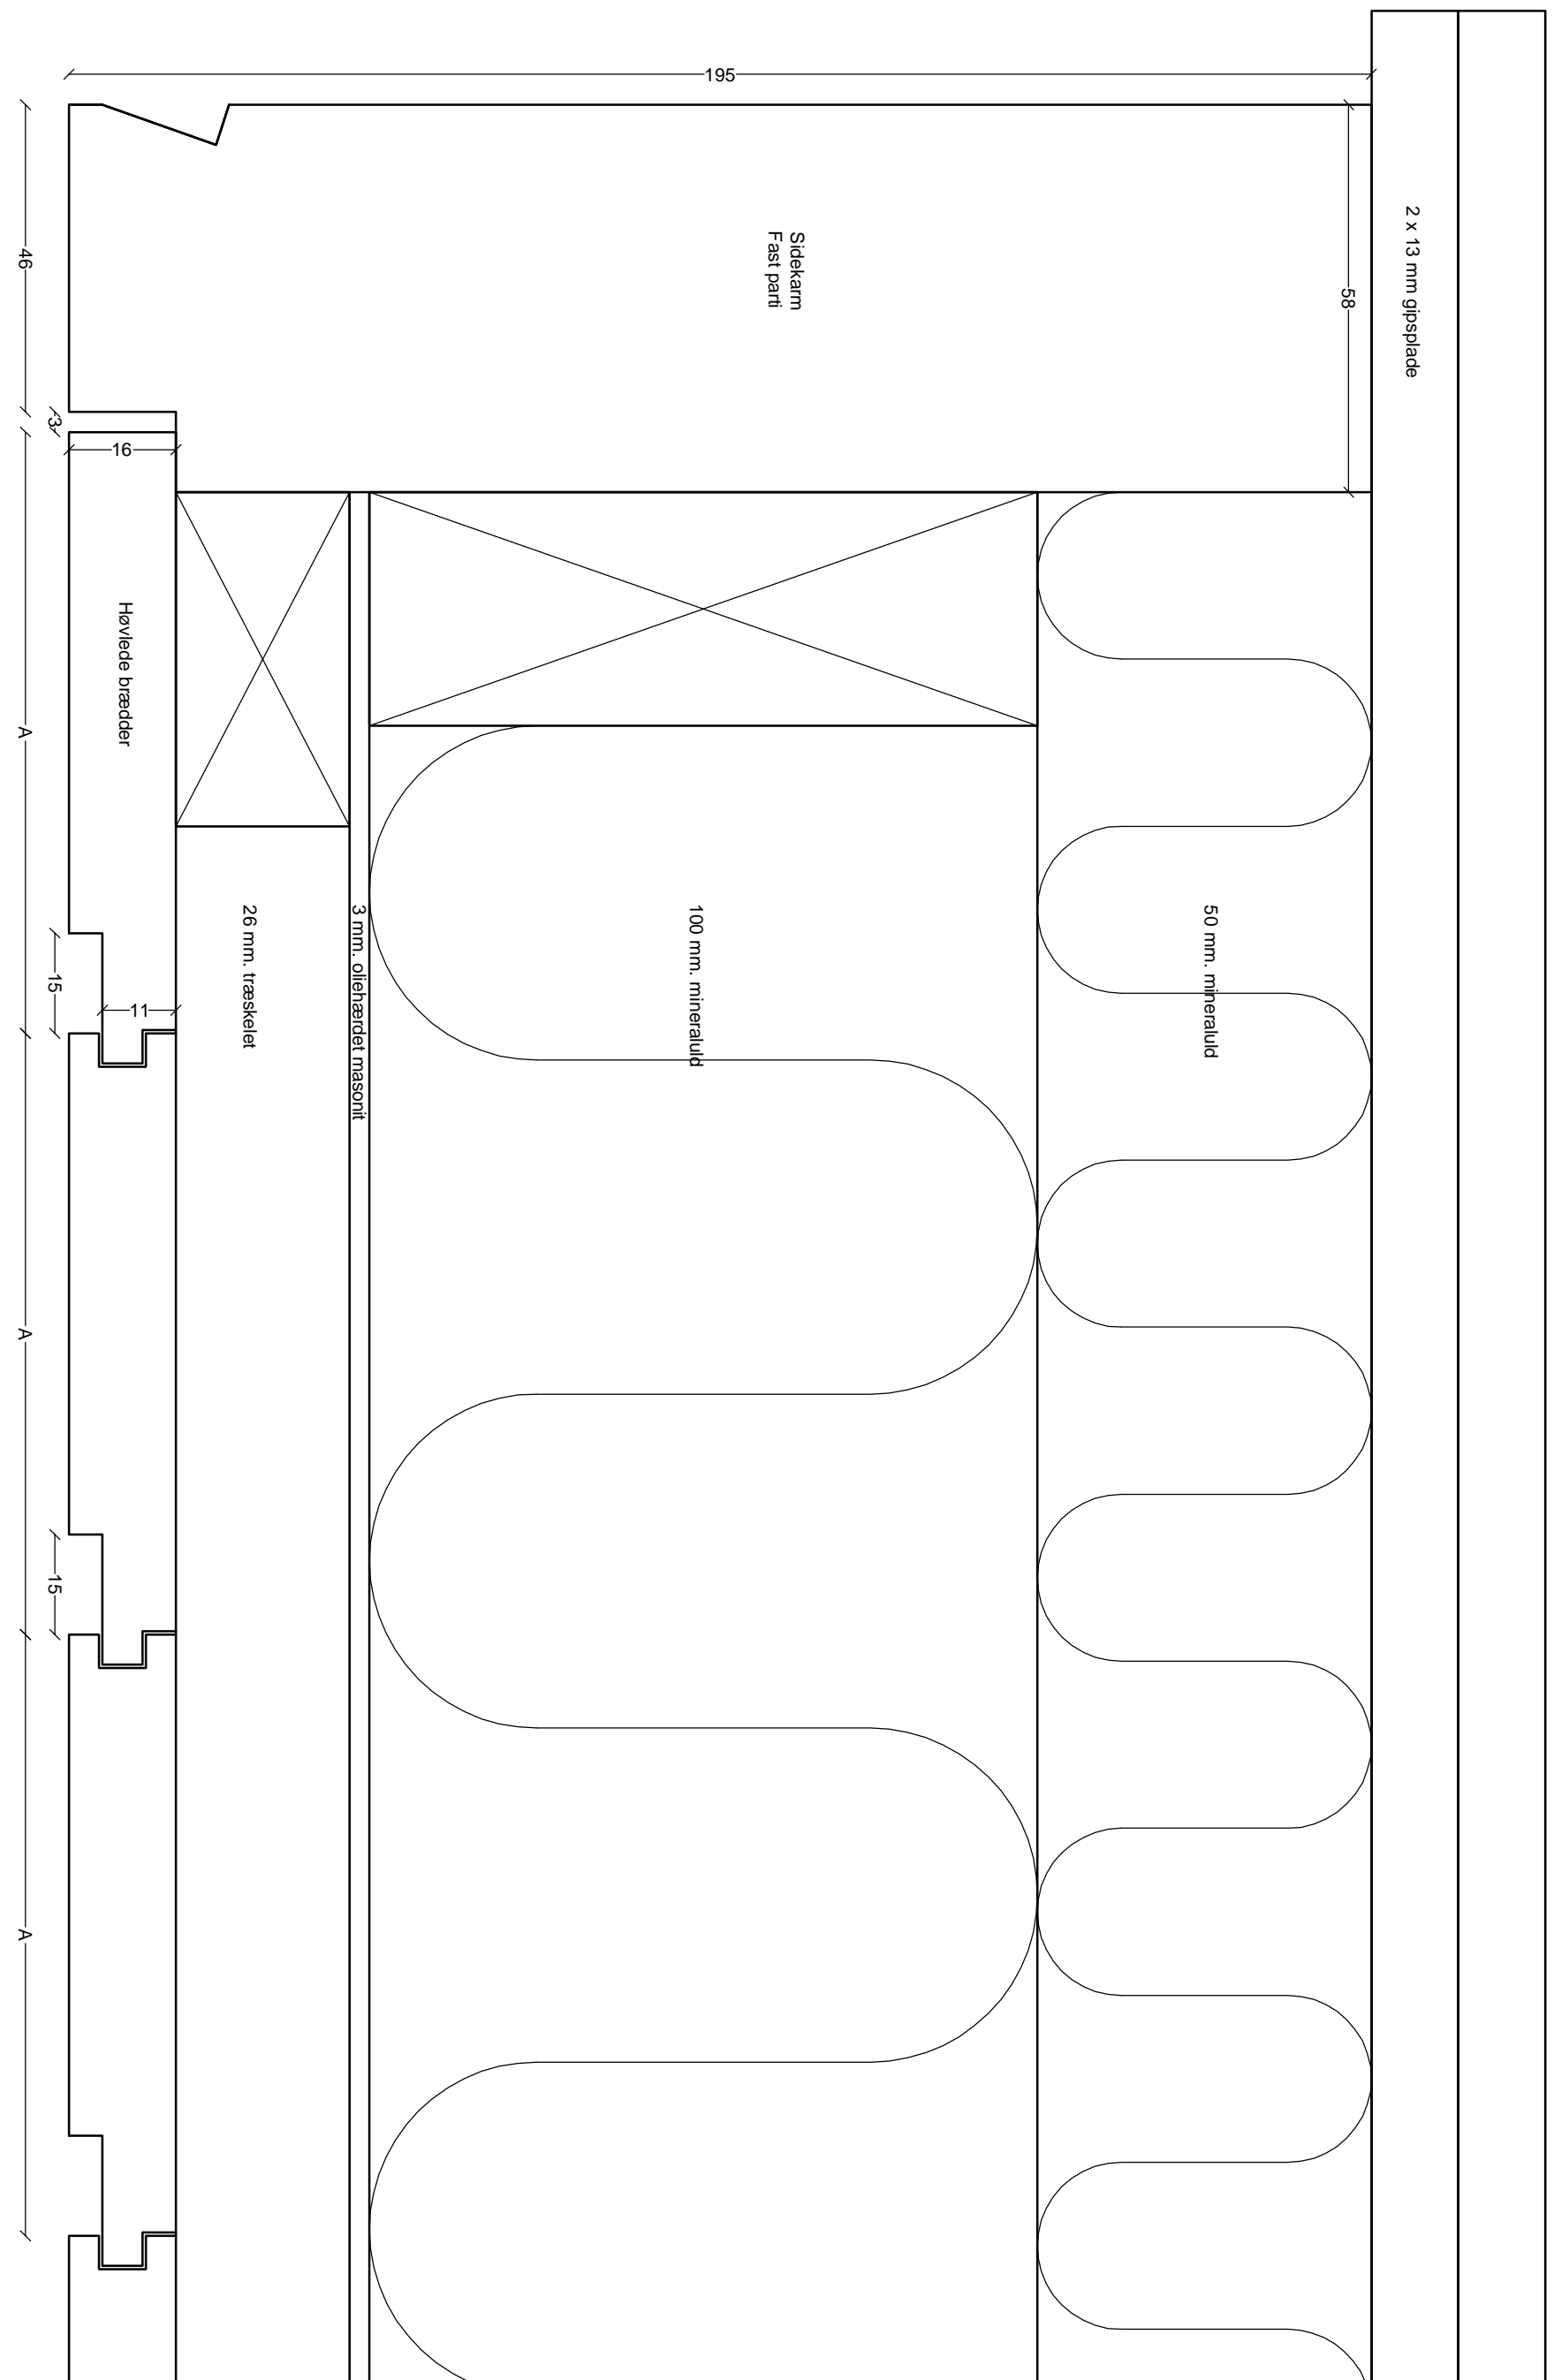
A24 - 4/10

Nyt Porparti - Vandret snit - Detaljer

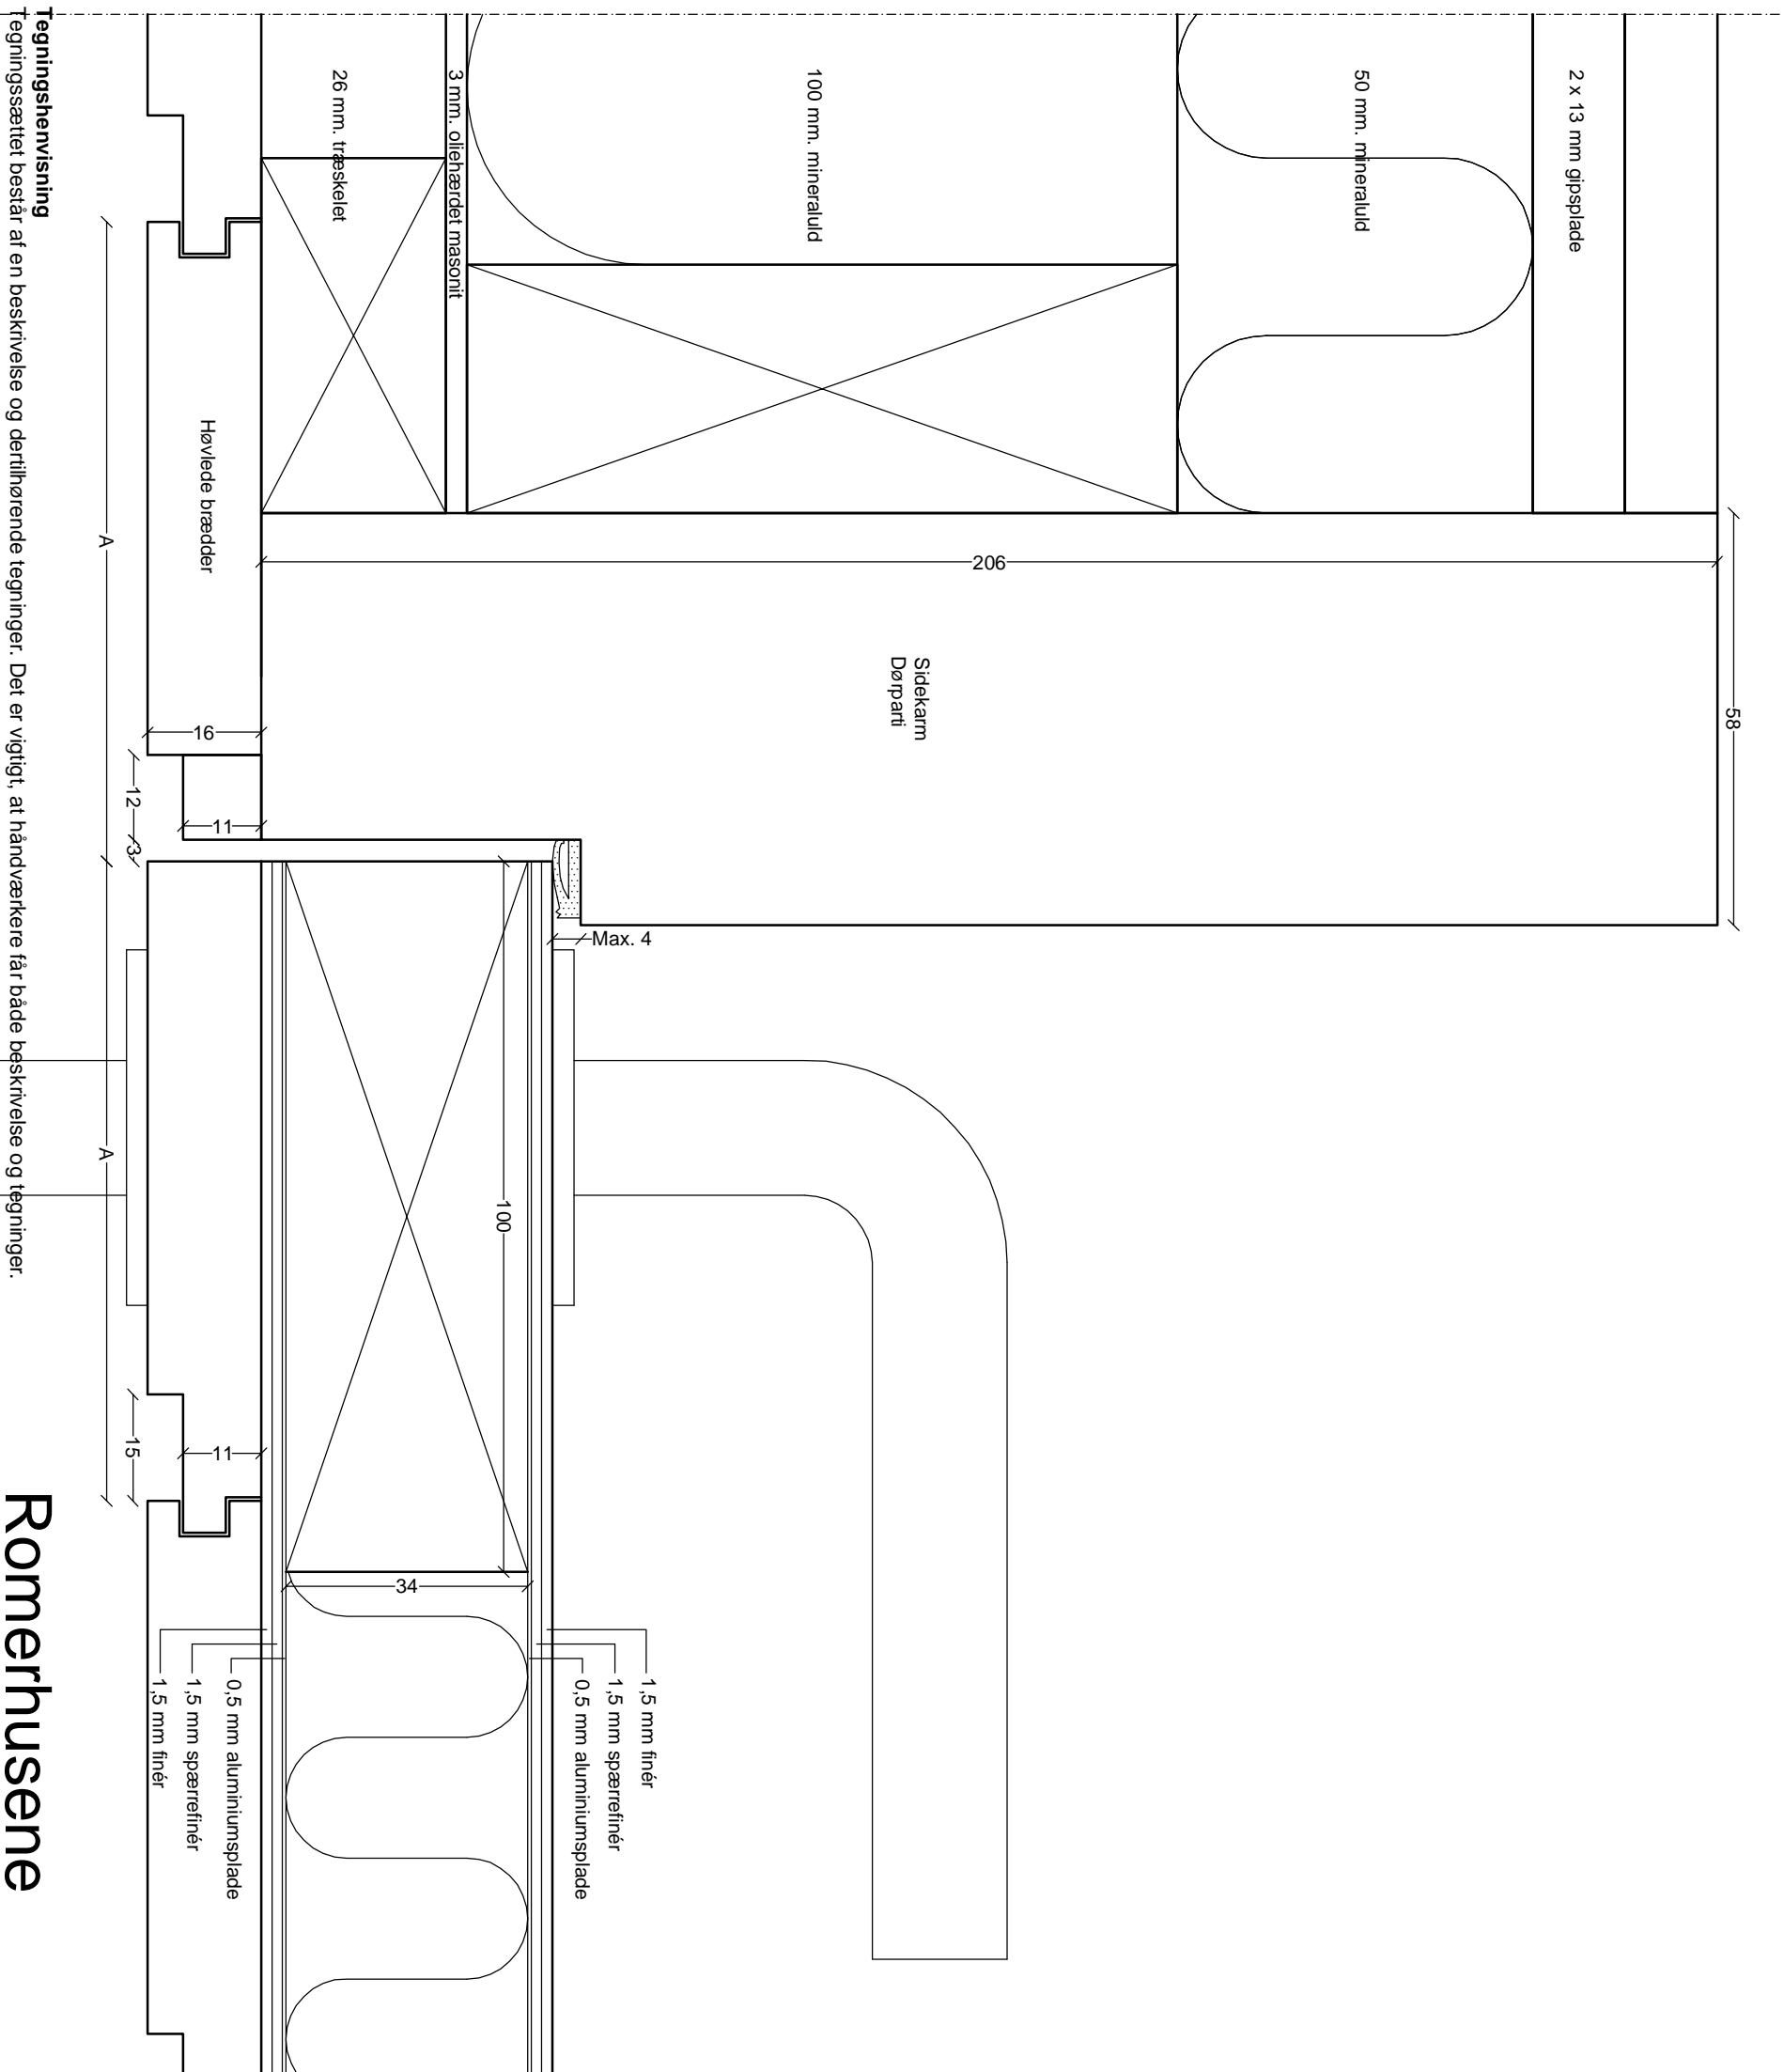
A24 - 5/10

Nyt Porparti - Vandret snit- Detaljer

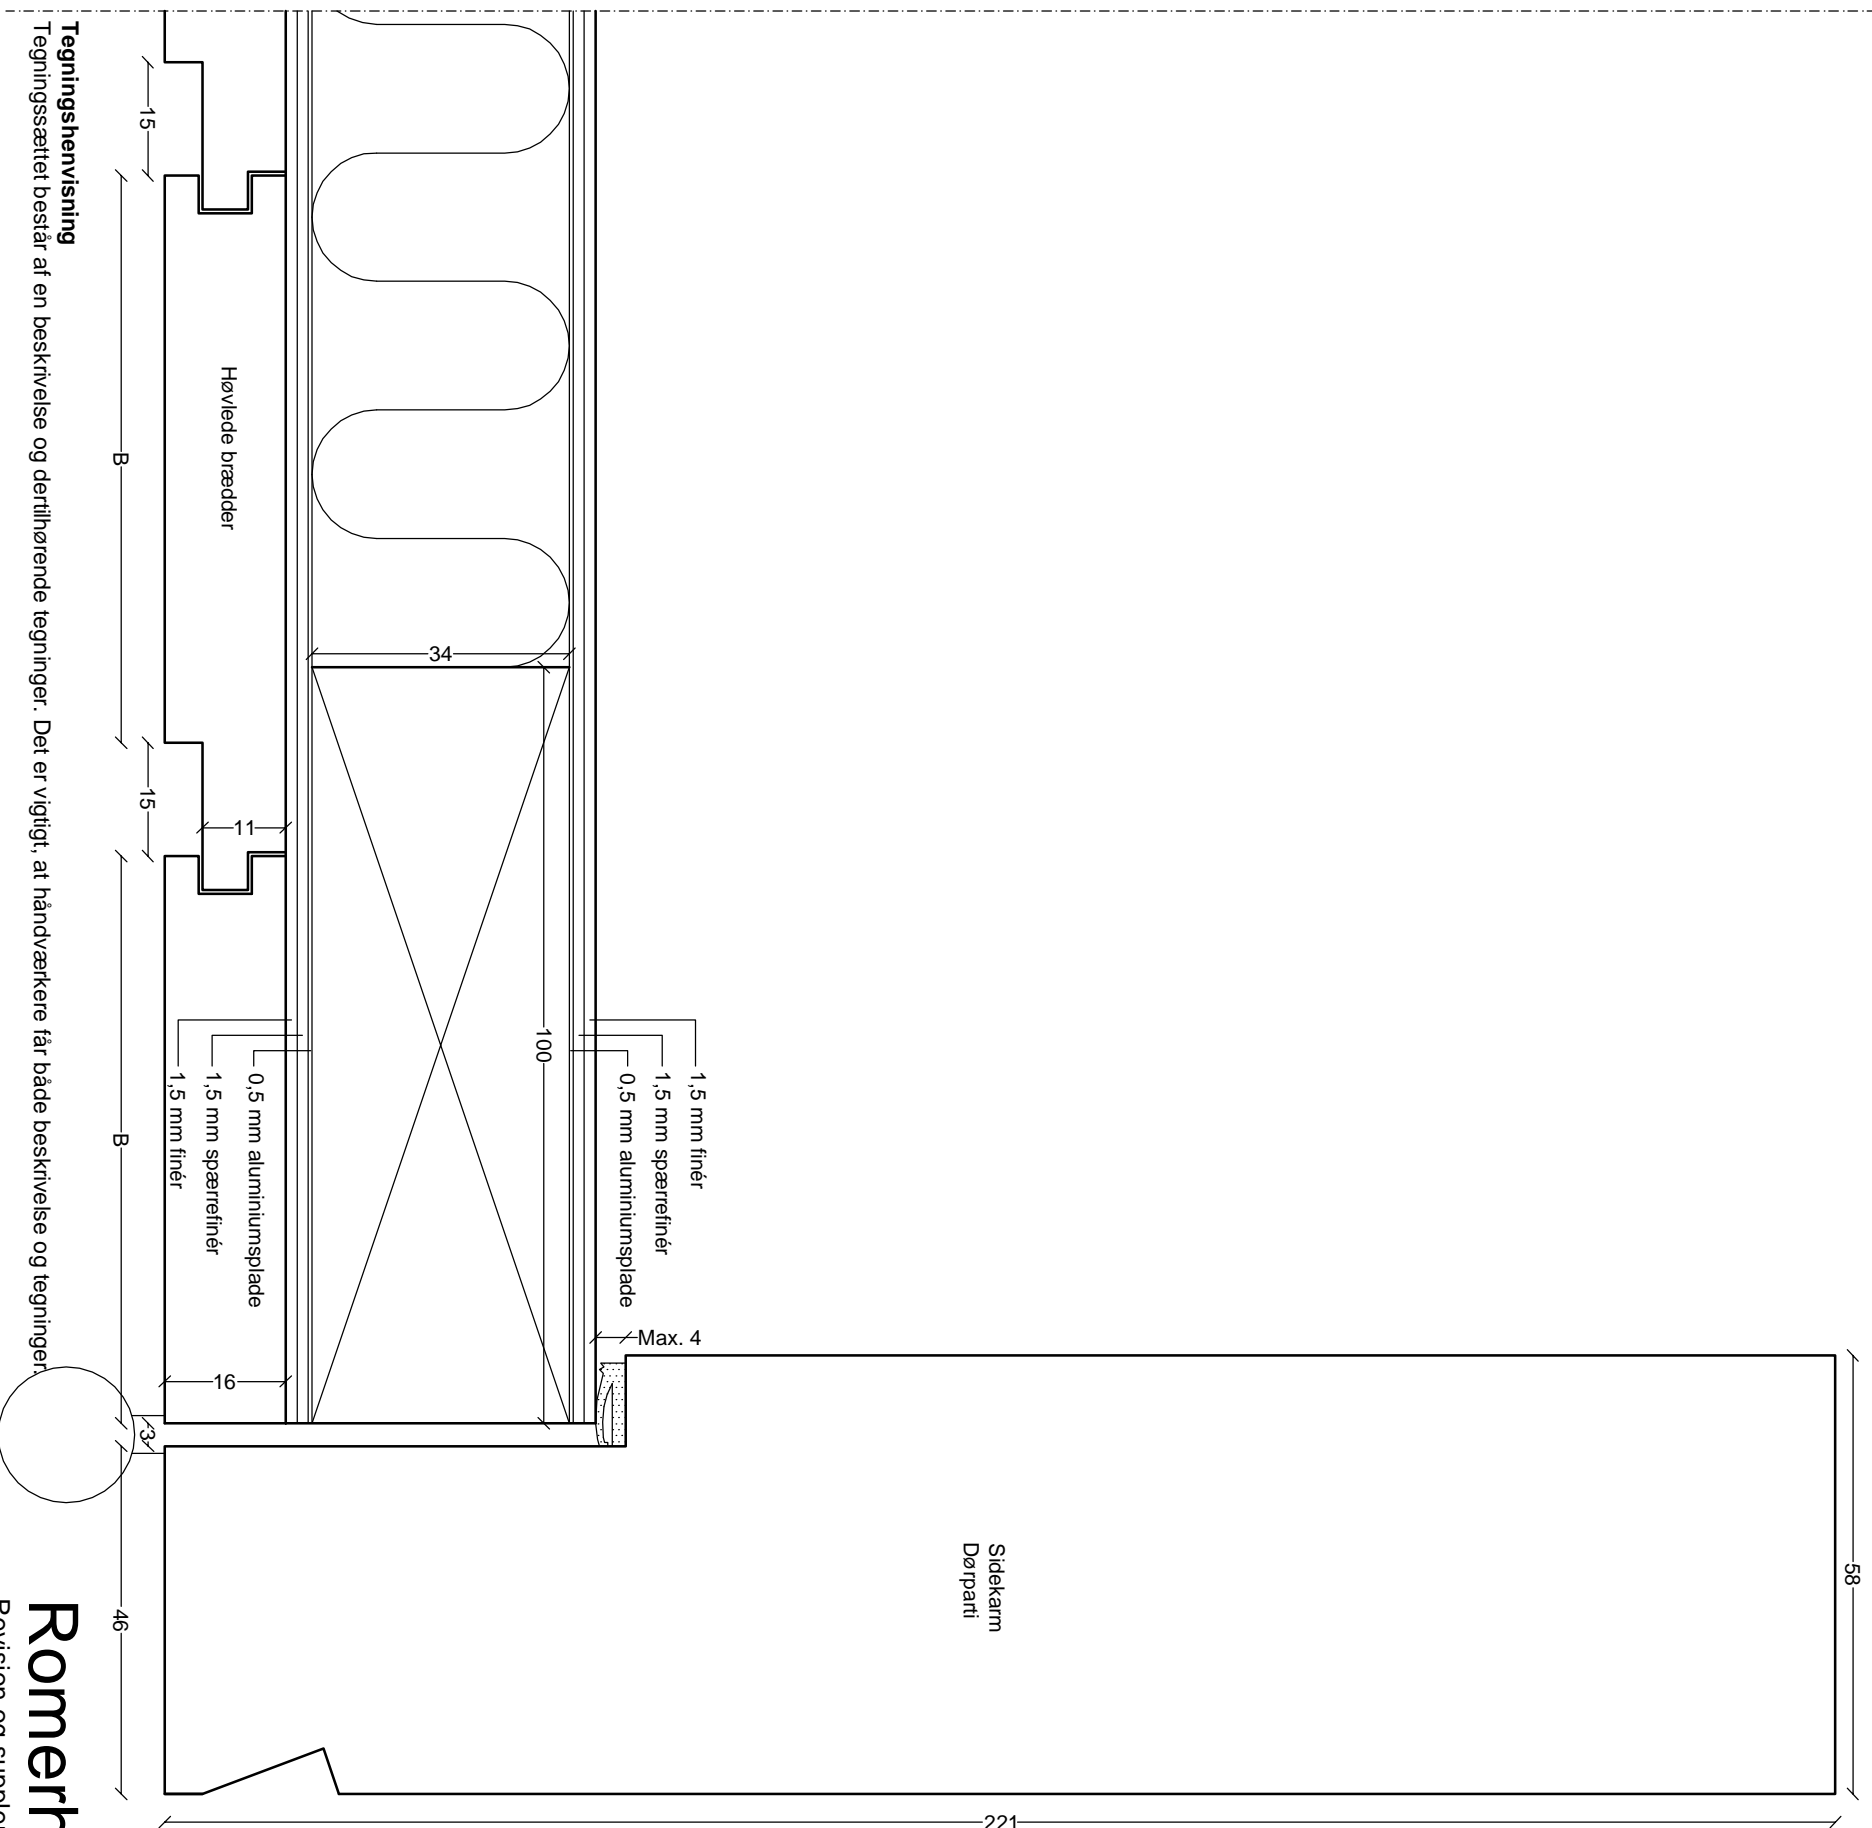
A24 - 6/10

Nyt Porparti - Vandret snit - Detaljer

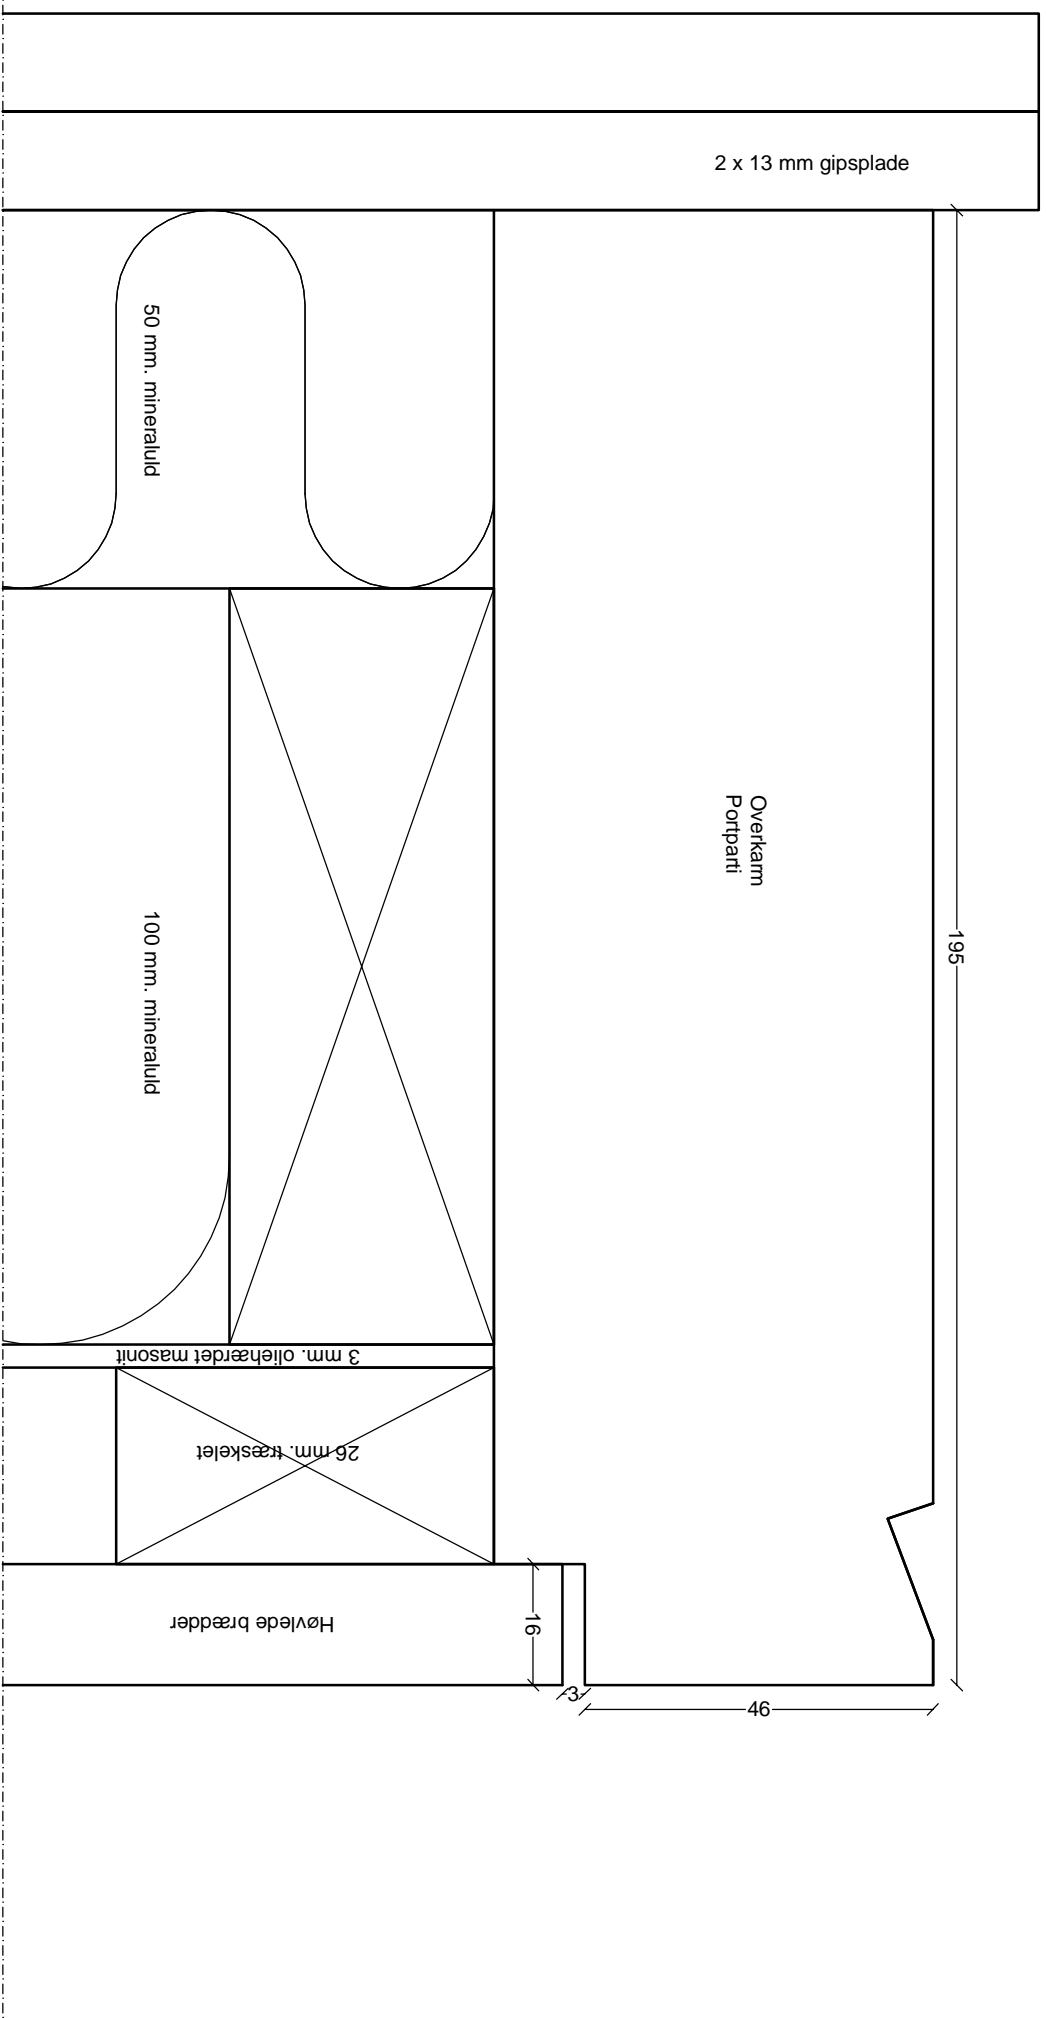
A24 - 7/10

Lodret snit AA  
Overkarm portparti

Nyt Portparti - Lodret snit - Detaljer

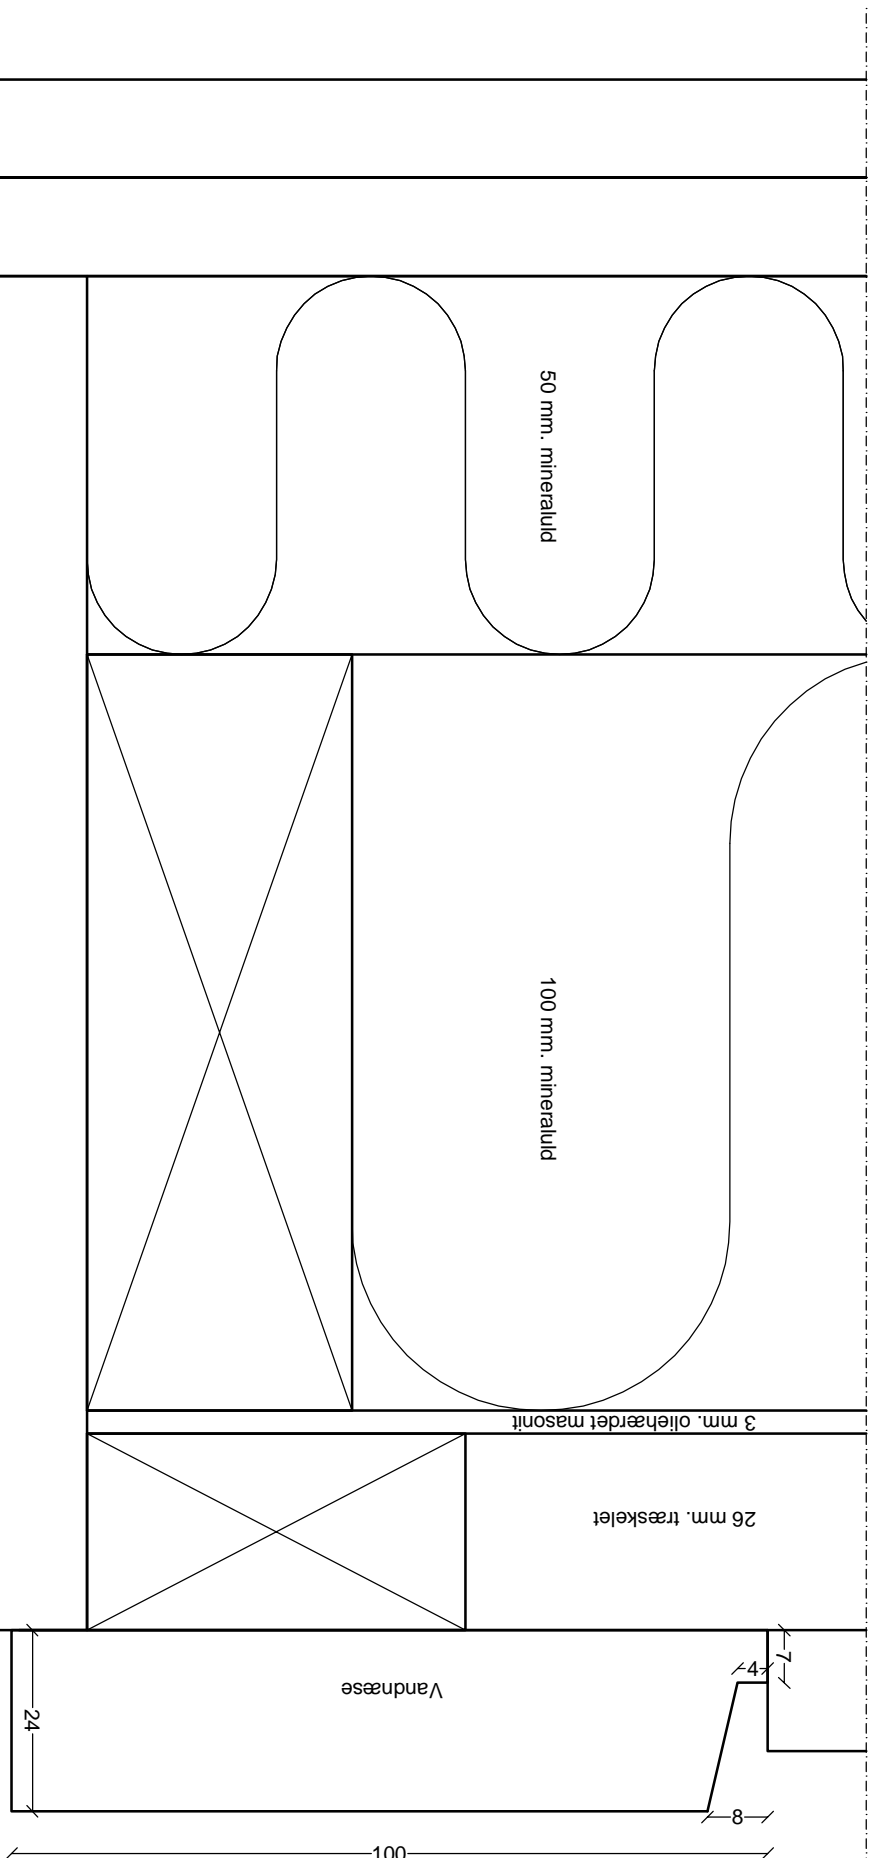
A24 - 8/10

Lodret snit AA  
Bundstykke portparti

Nyt Portparti - Lodret snit - Detaljer

Karmen fastgøres med karmskruer, som proppes med træpropper, der afstemmes plant med overflade. Karm understøttes med fastholdte kliesæt el. klodser ved alle karmskruer. Bundstykke sikres fuldt vederlag så det ikke knikter eller synker.

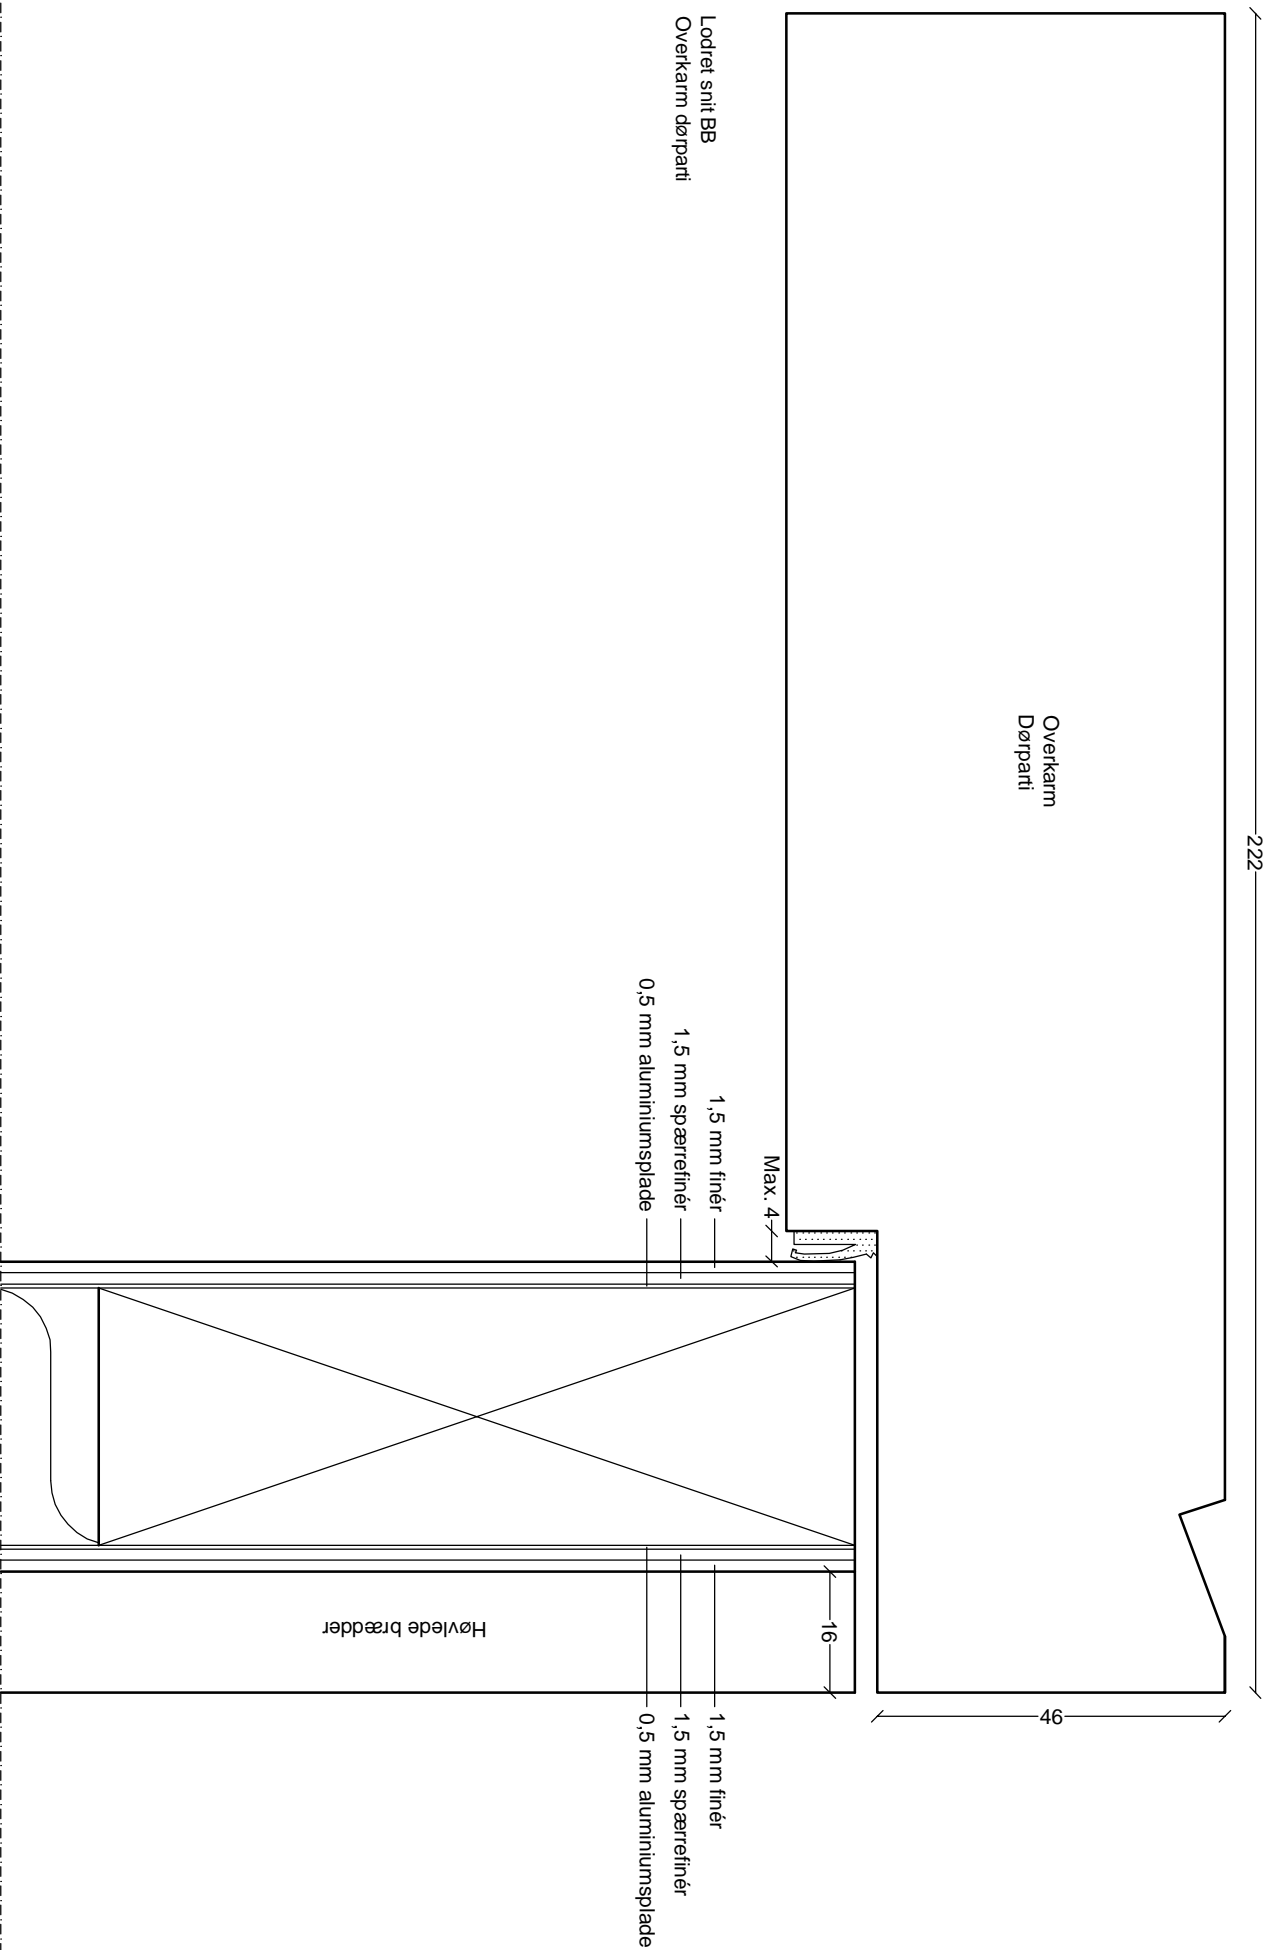
A24 - 9/10

Nyt Porparti - Lodret snit - Detaljer

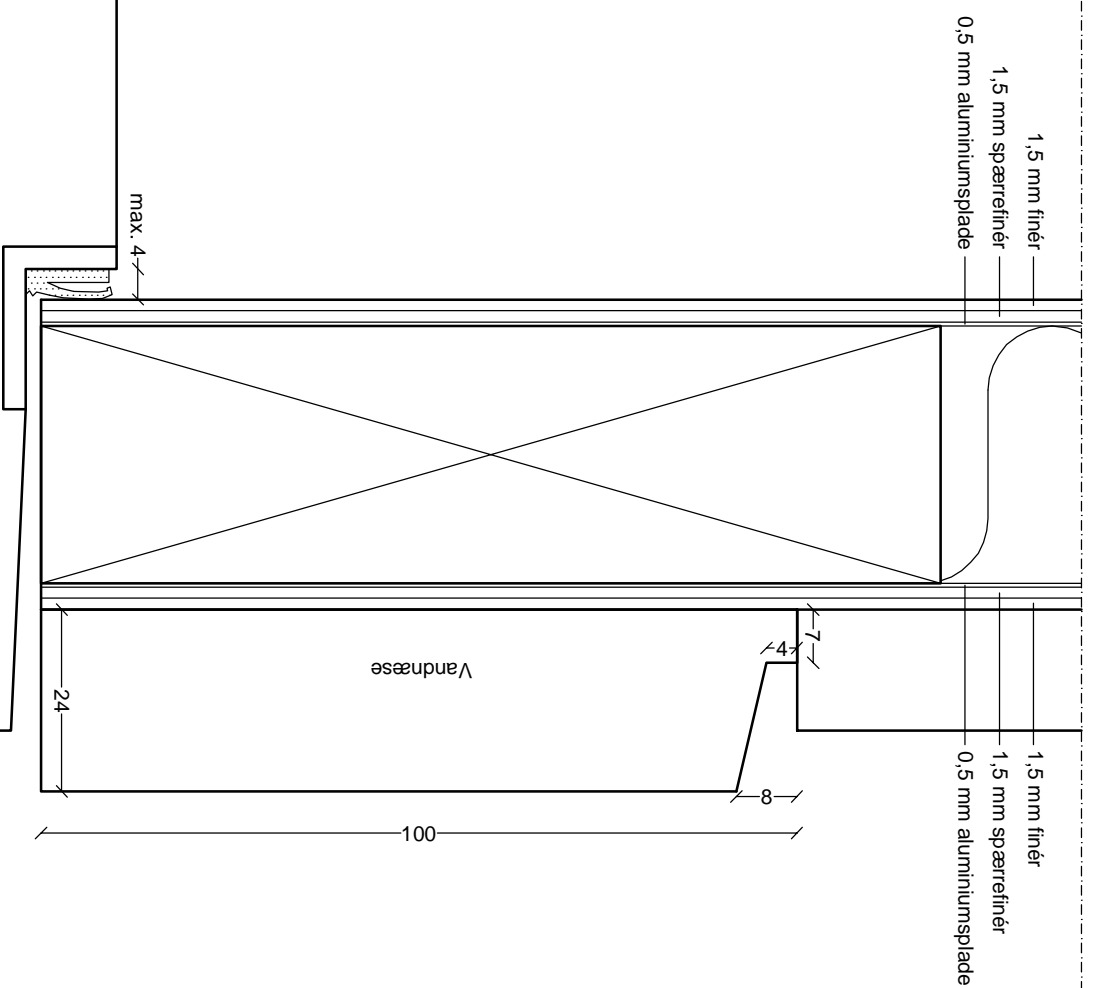
A24 - 10/10

Bundstykke i eg  
Dørparti

Lodret snit BB  
Bundstykke dørparti

Nyt Porparti - Lodret snit - Detaljer

Bundstykke: Eg, spejlskåret, kerneandel 100%.
