NYT VINDUESPARTI I VÆRELSE I VÆRELSESFLØJ - BESKRIVELSE

Romerhusene

Nyt vinduesparti i værelser i værelsesfløj - Beskrivelse

A31 - 1/10

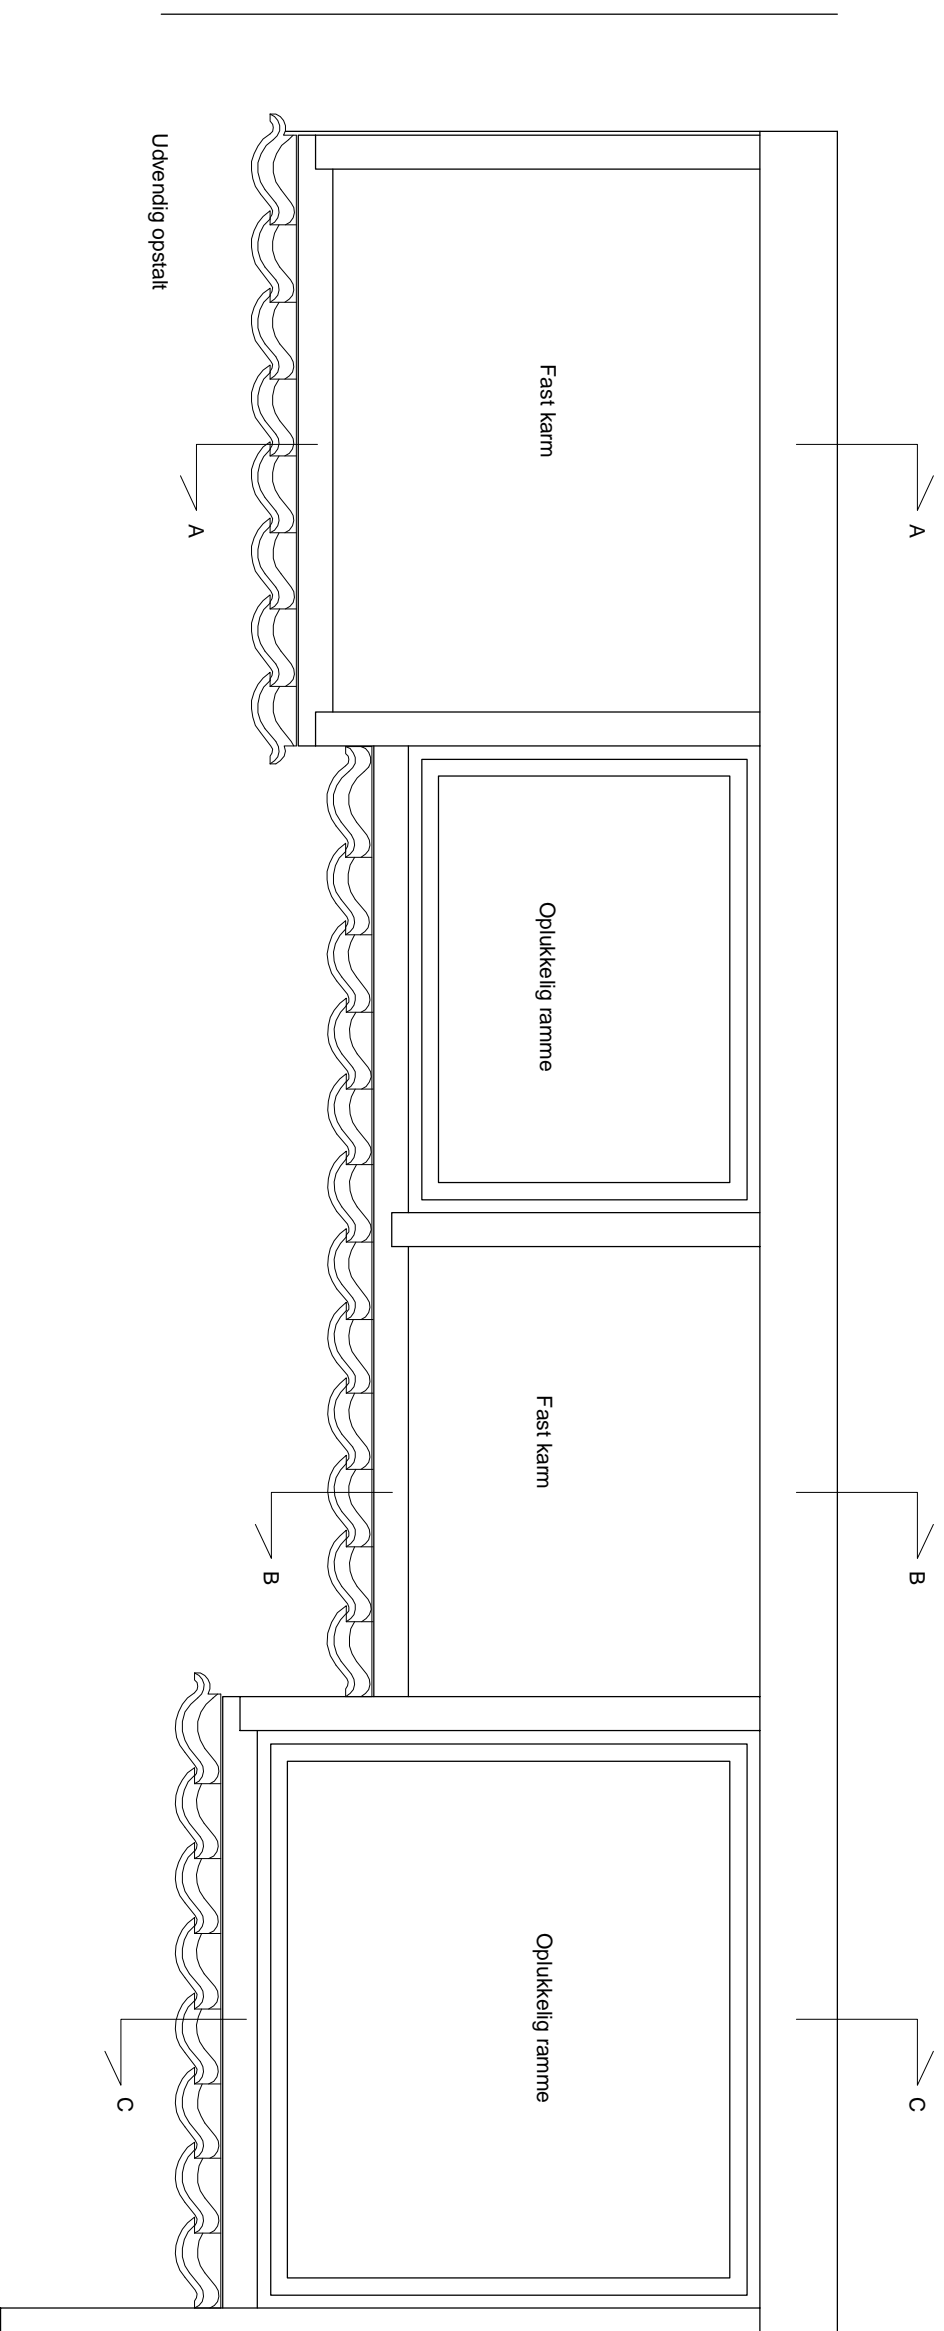
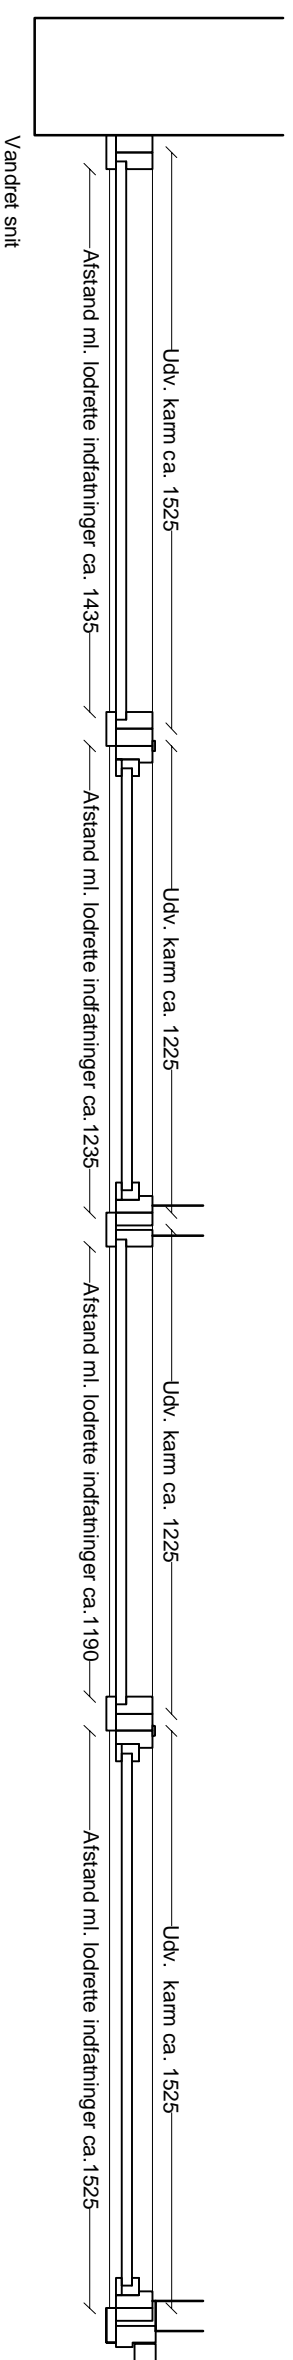
A31 - 2/10

Nyt vinduesparti i værelser i værelsesfløj - Vandret snit og udvendig opstat - værelse 04

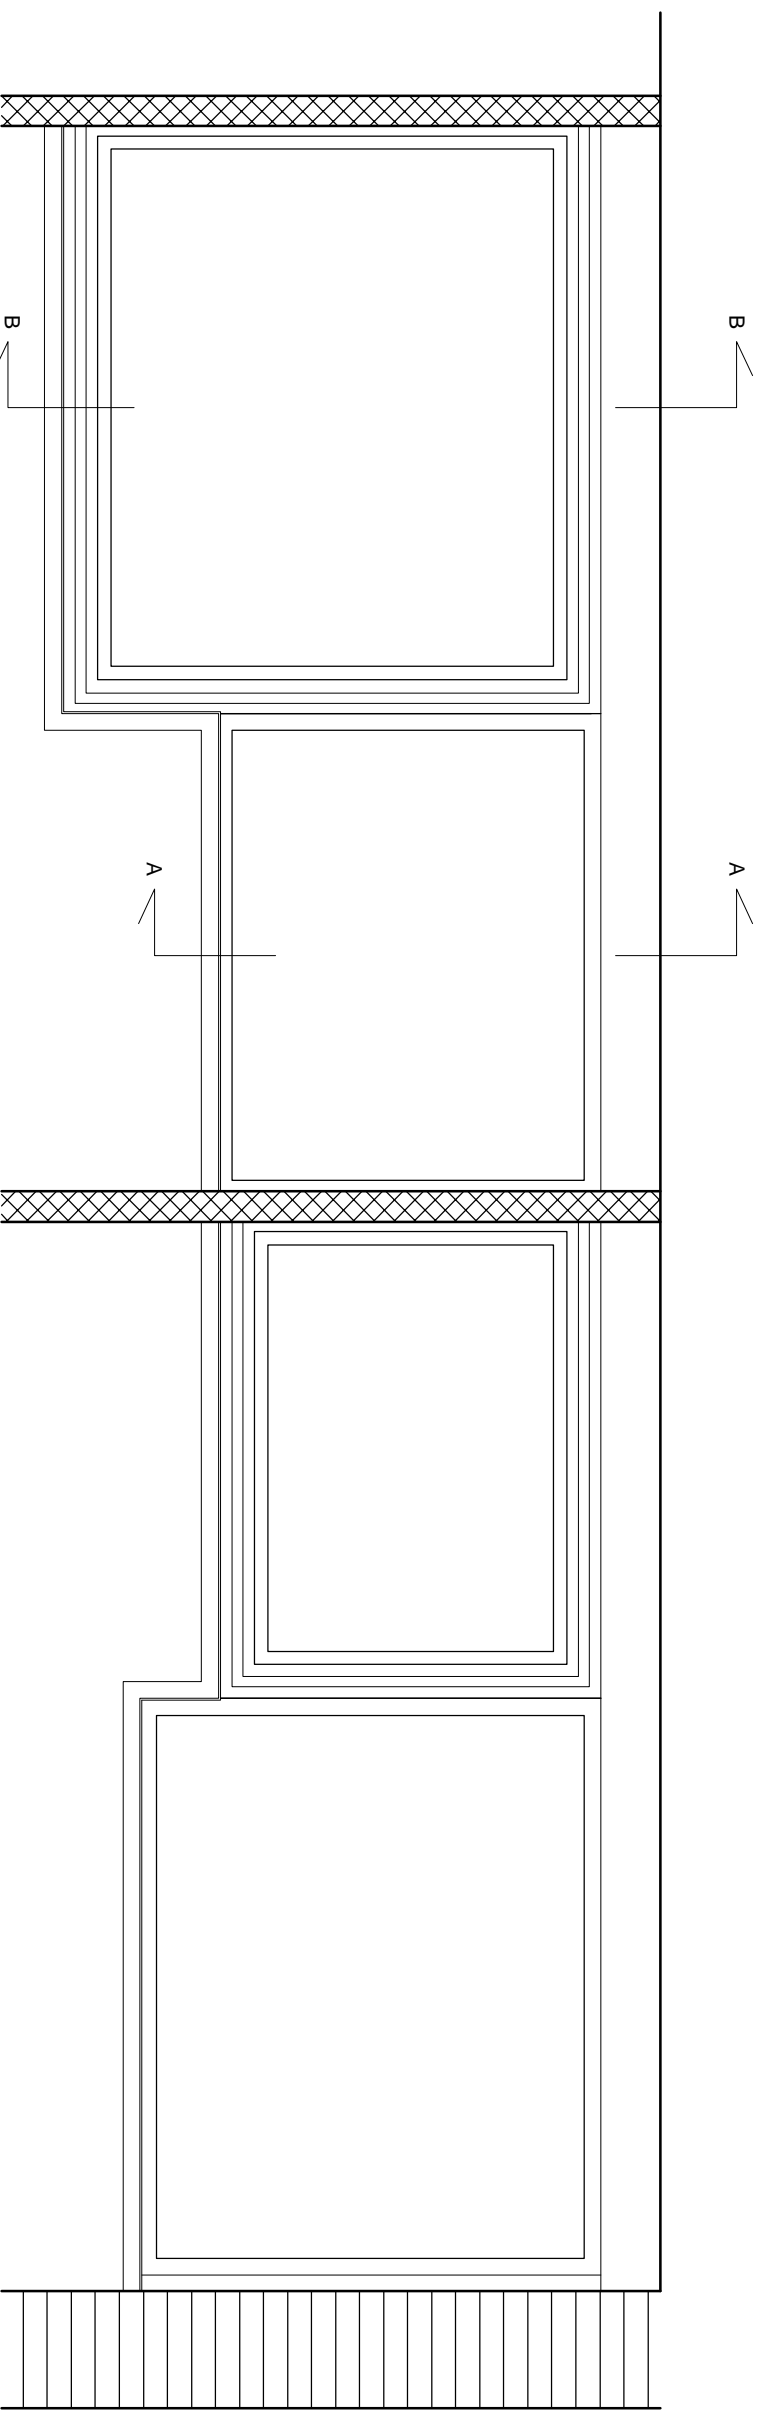
A31 - 3/10

Nyt vinduesparti i værelser i værelsesfløj - Indvendig opstalt - værelse 04

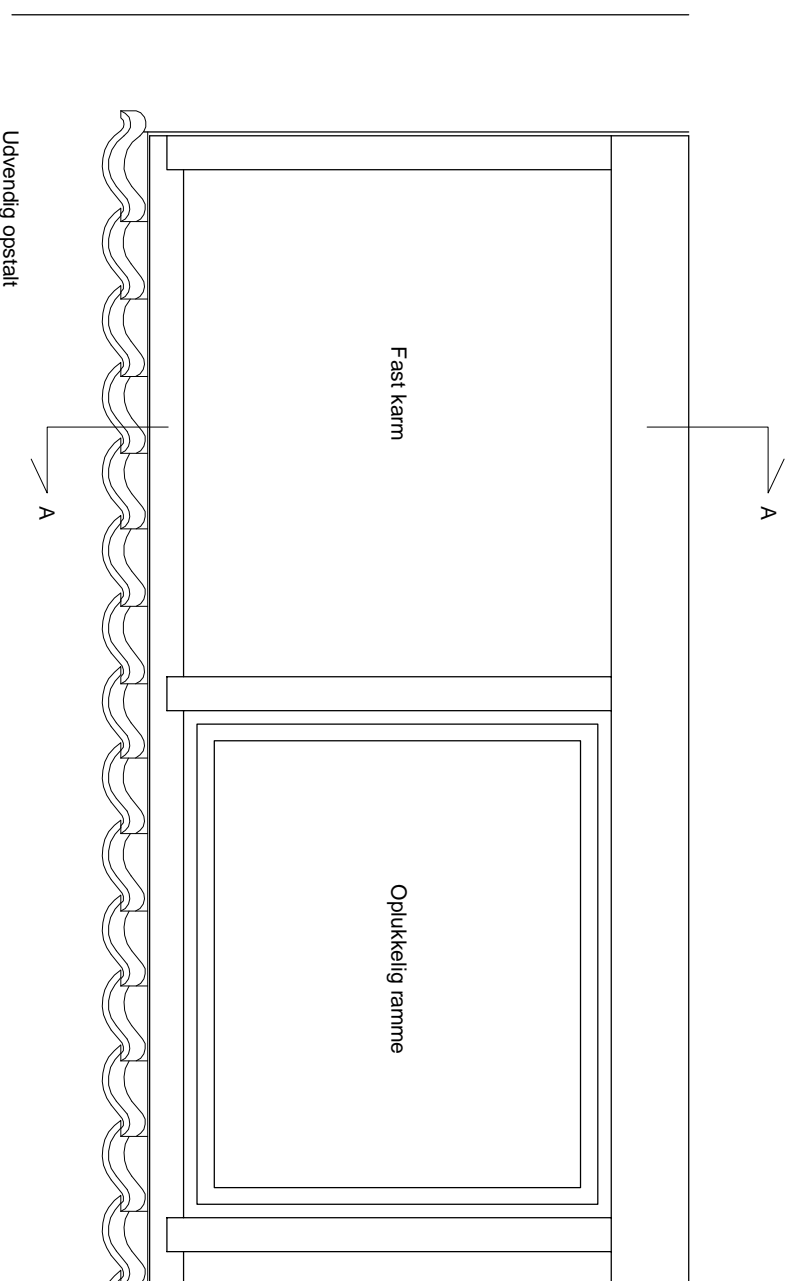
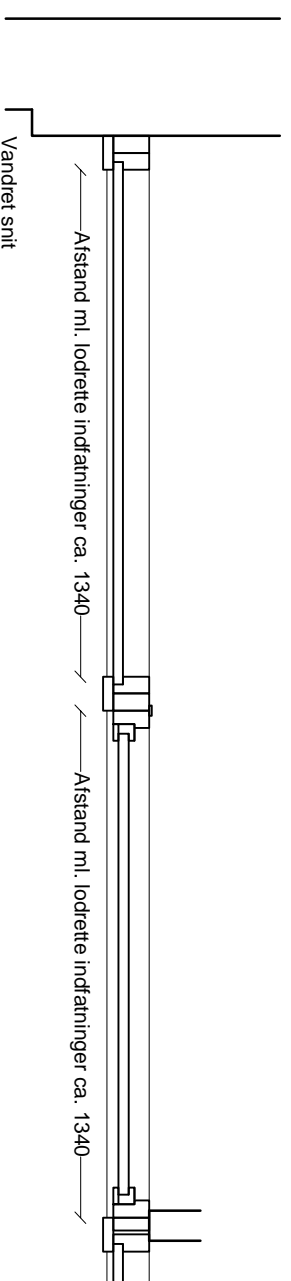
A31 - 4/10

Udvendig opstalt

Nyt vinduesparti i værelse i opholdsfløj - Vandret snit og udvendig opstalt - værelse 05

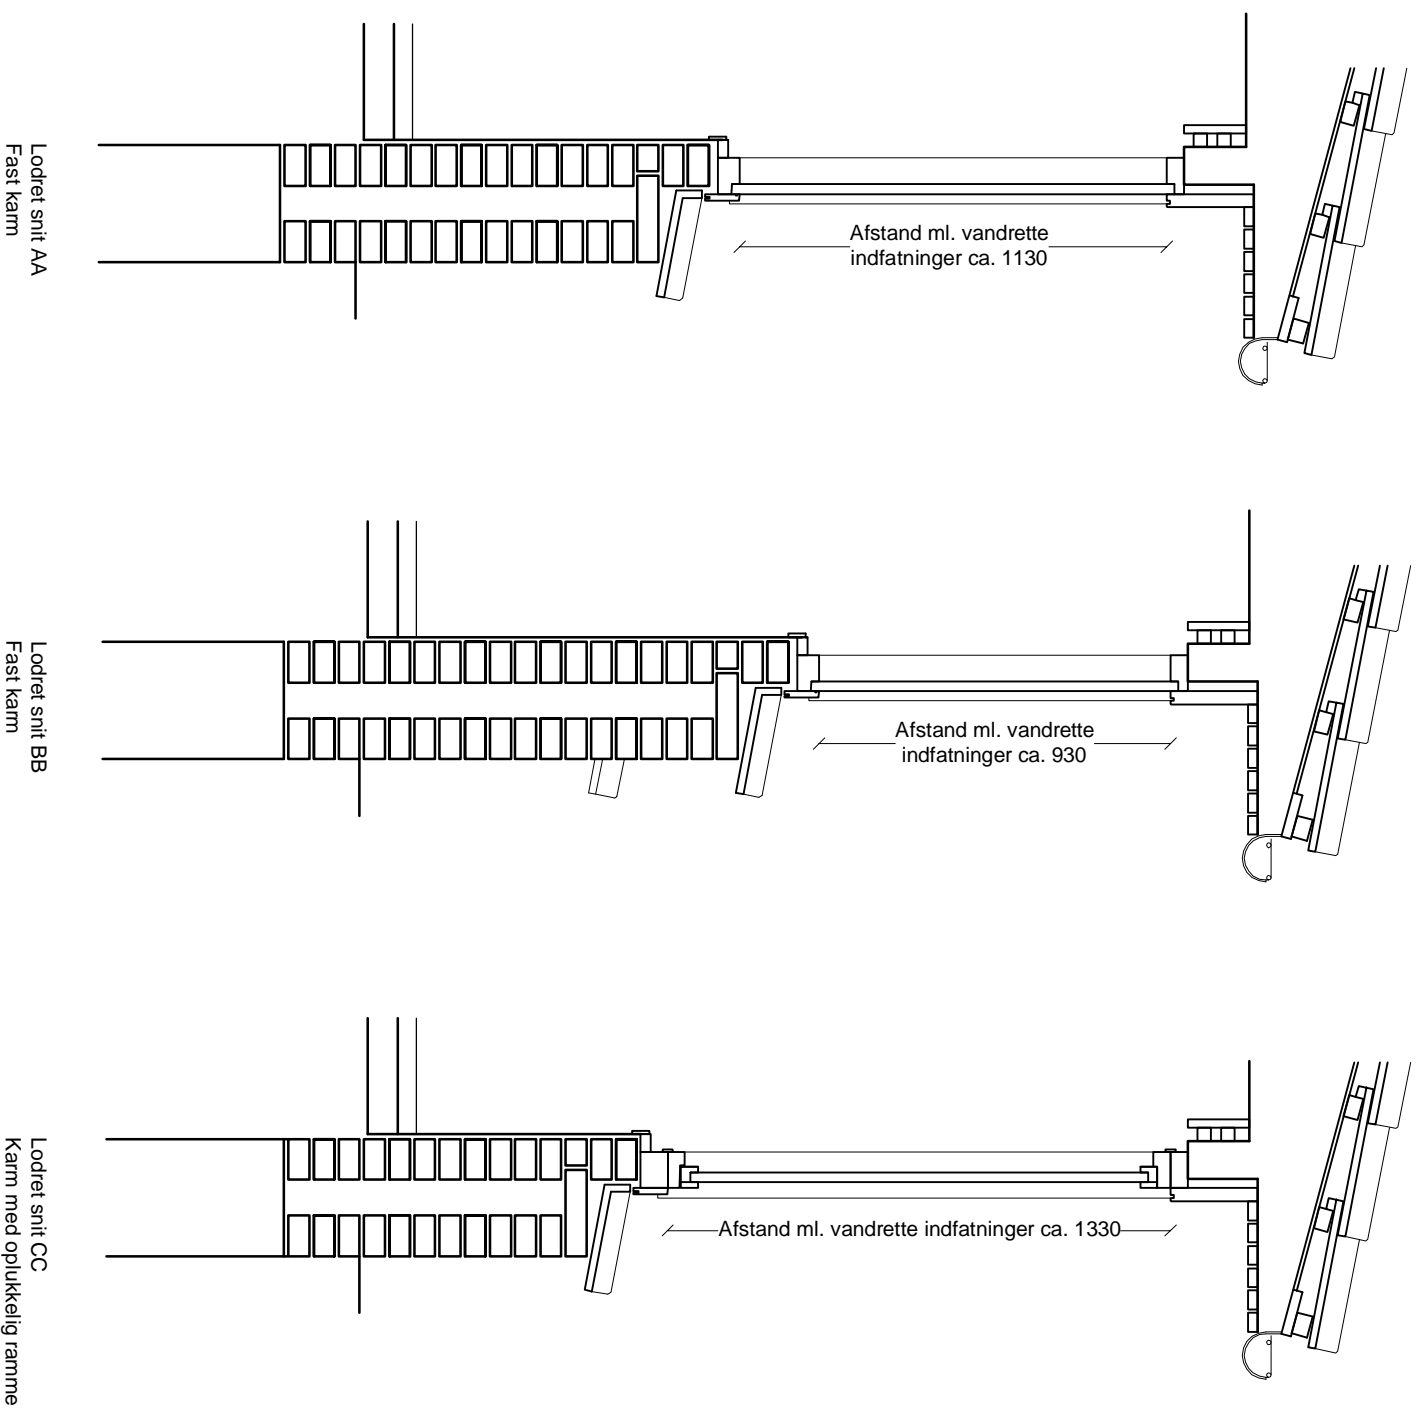
A31 - 5/10

Lodret snit AA
Fast karm

Lodret snit BB
Fast karm

Lodret snit CC
Karm med oplukkelig ramme

Nyt vinduesparti i værelser i værelsesfløj - Lodrette snit

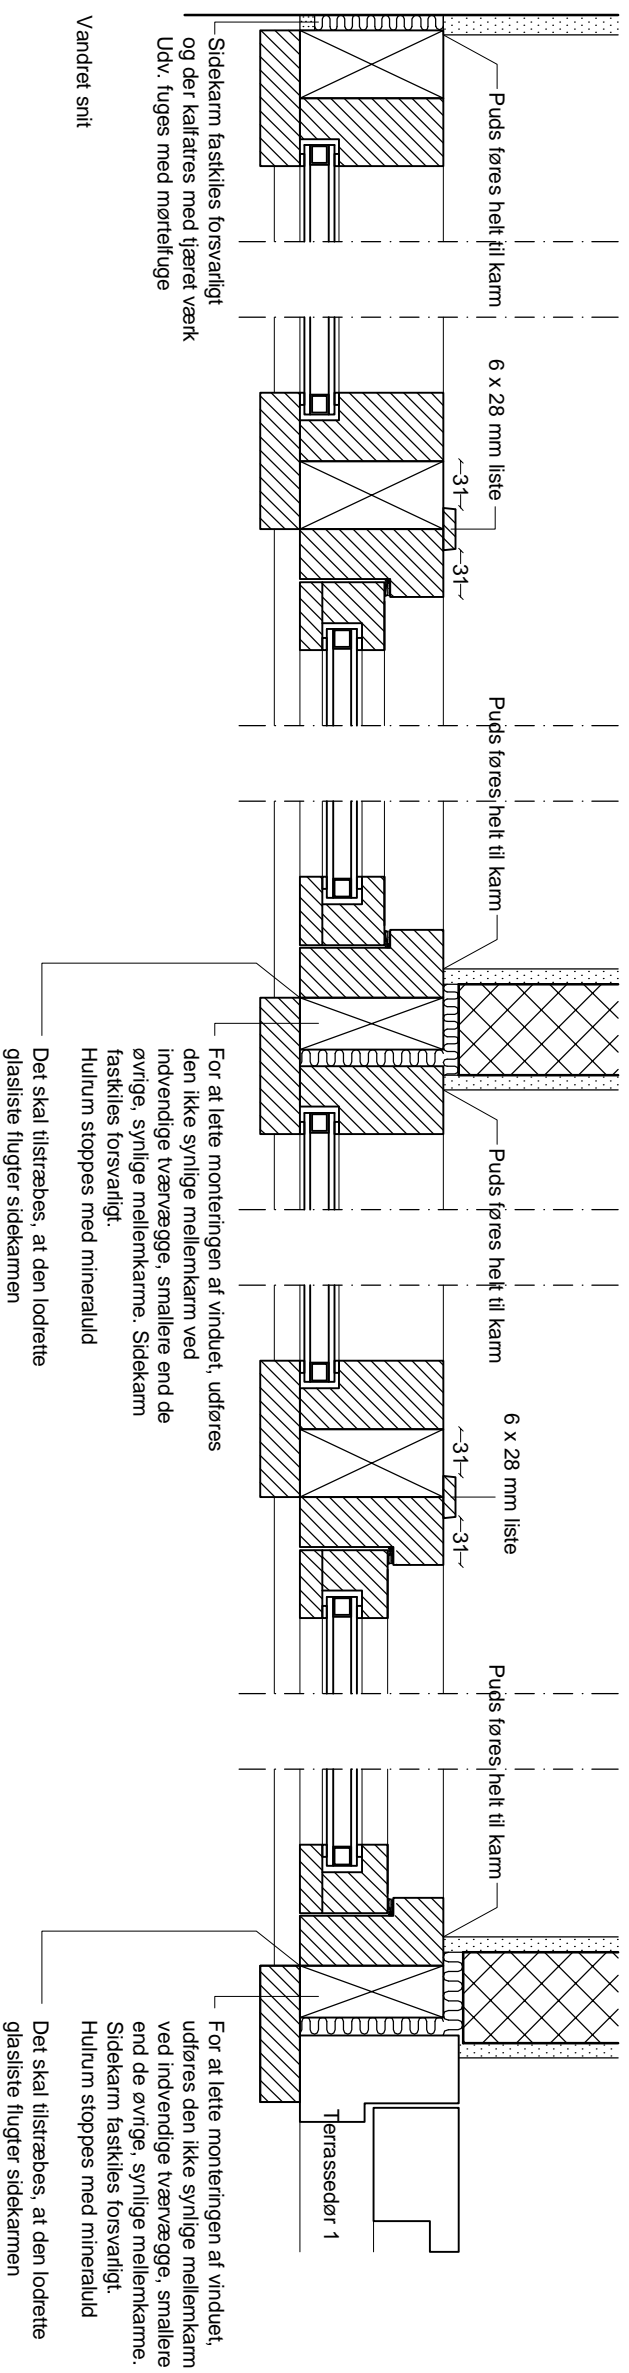
A31 - 6/10

Nyt vinduesparti i værelser i værelsesfløj - Vandret snit - Sammenstød med øvrige bygningsdele

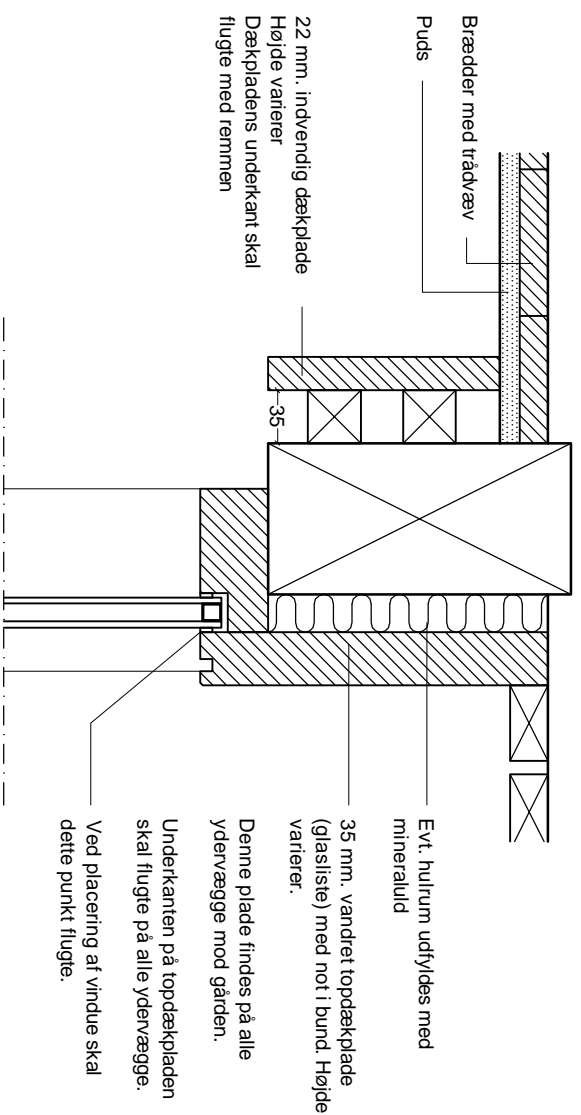
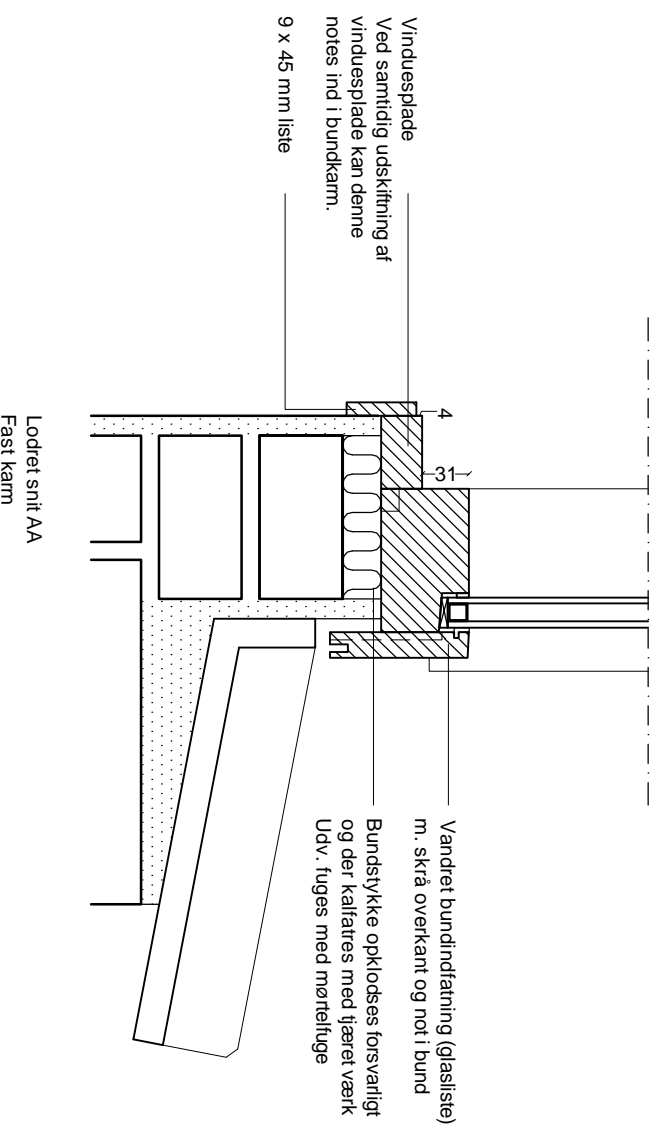
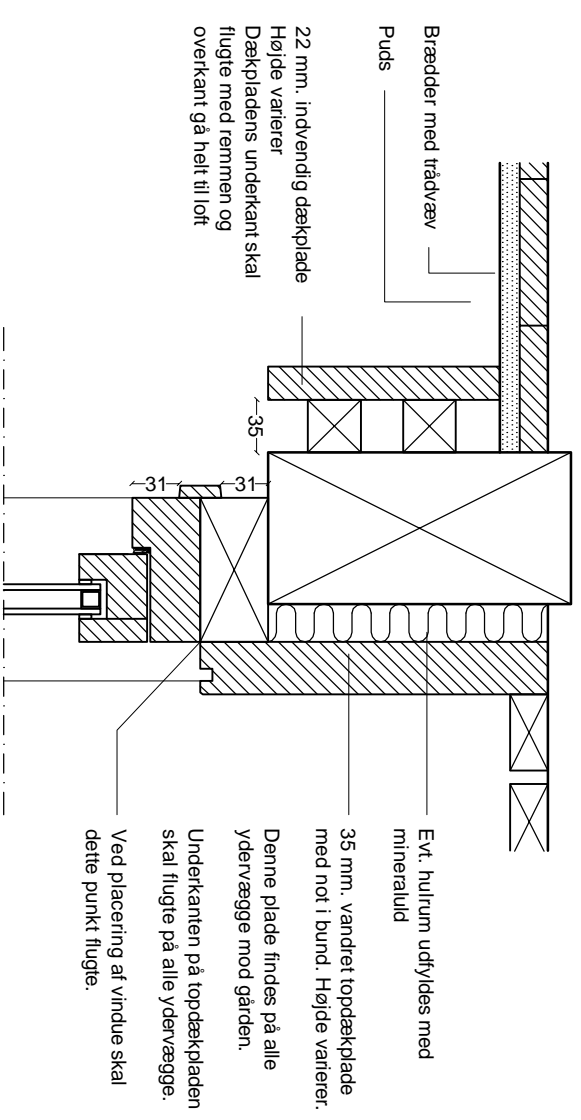
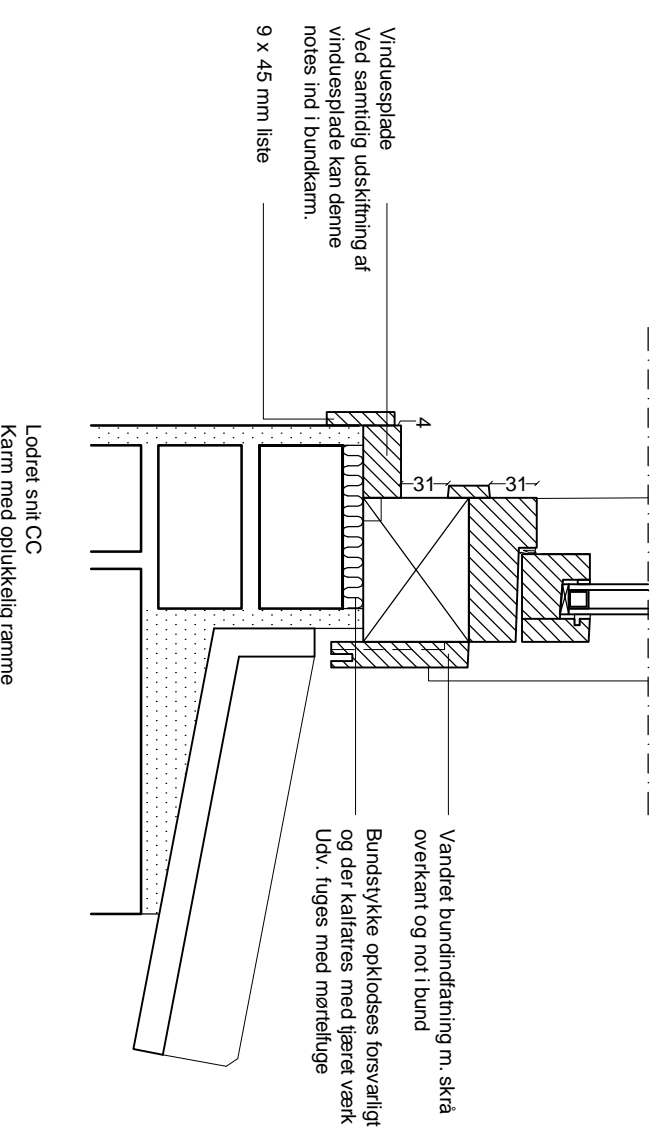
A31 - 7/10

Lodret snit AA
Fast karm

Lodret snit CC
Karm med oplukkelig ramme

Nyt vinduesparti i værelser i værelsesfløj - Lodrette snit - Sammenstød med øvrige bygningsdele

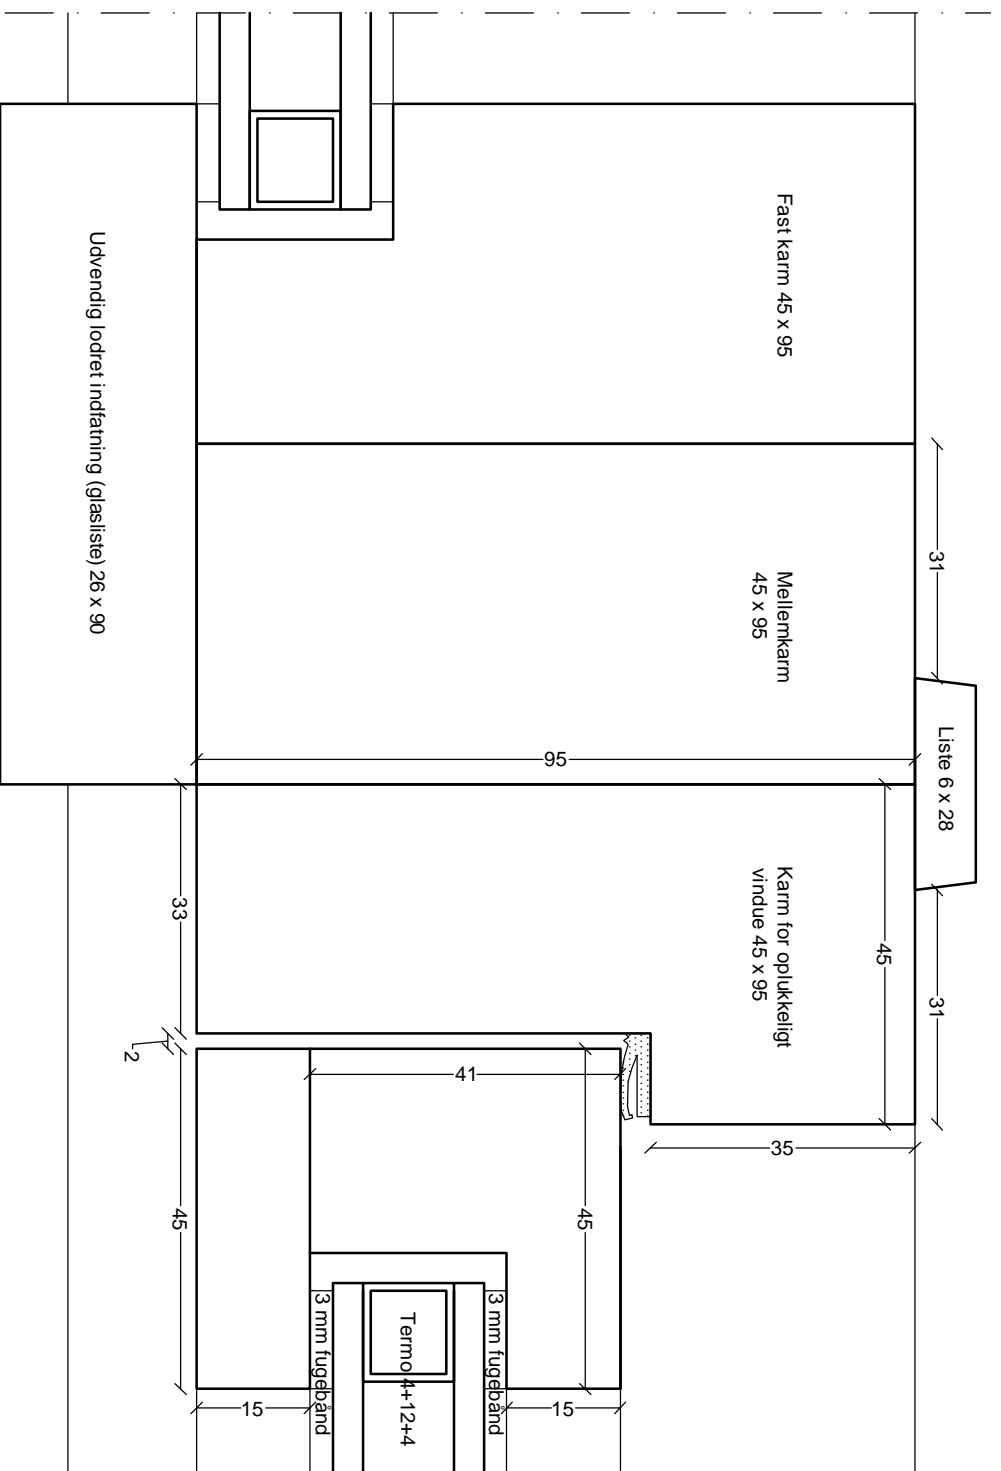
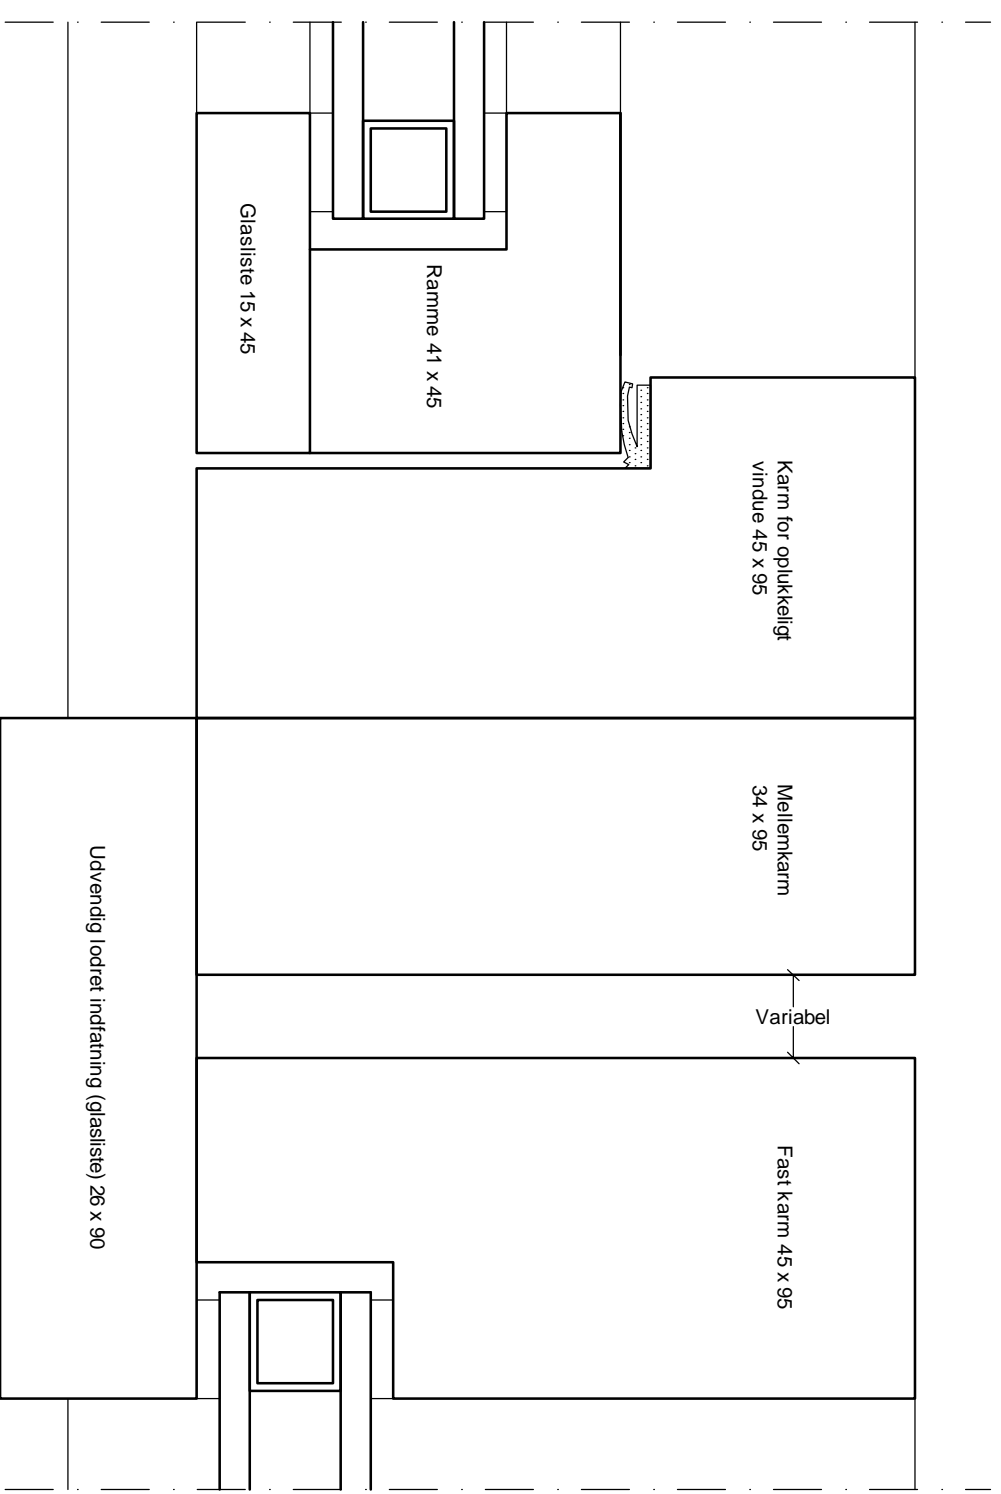
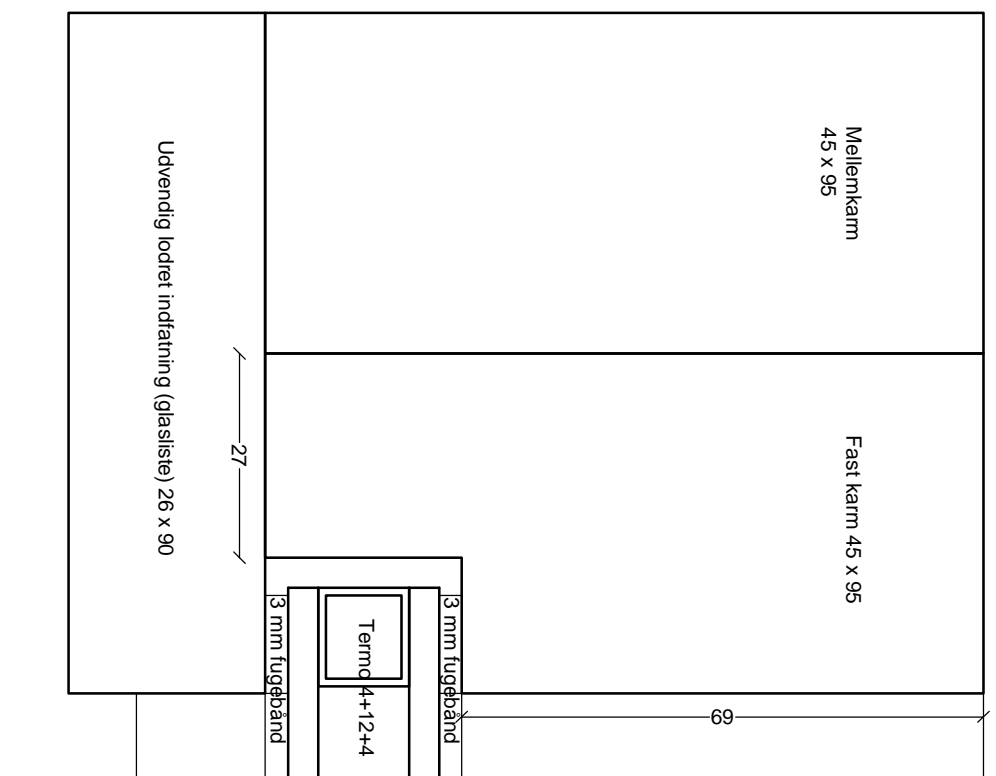
A31 - 8/10

Nyt vinduesparti i værelser i værelsesfløj - Vandret snit - Detaljer

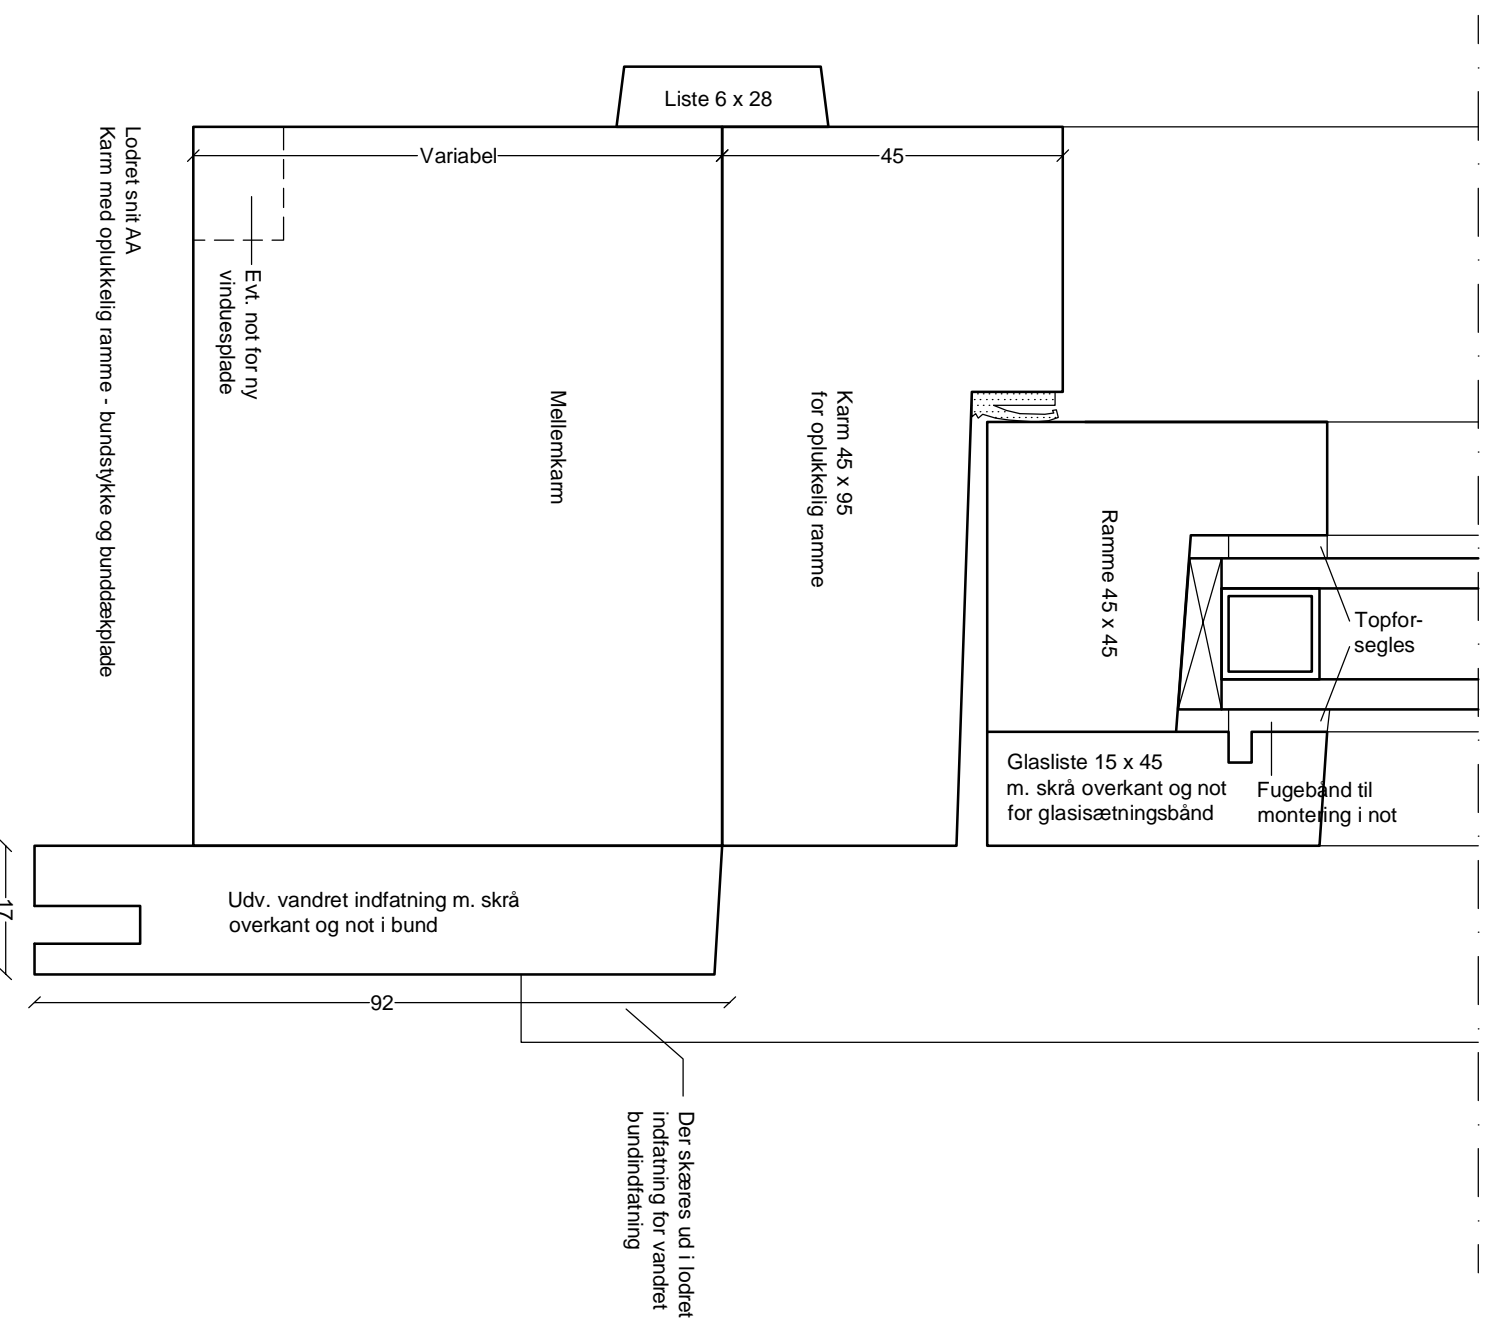
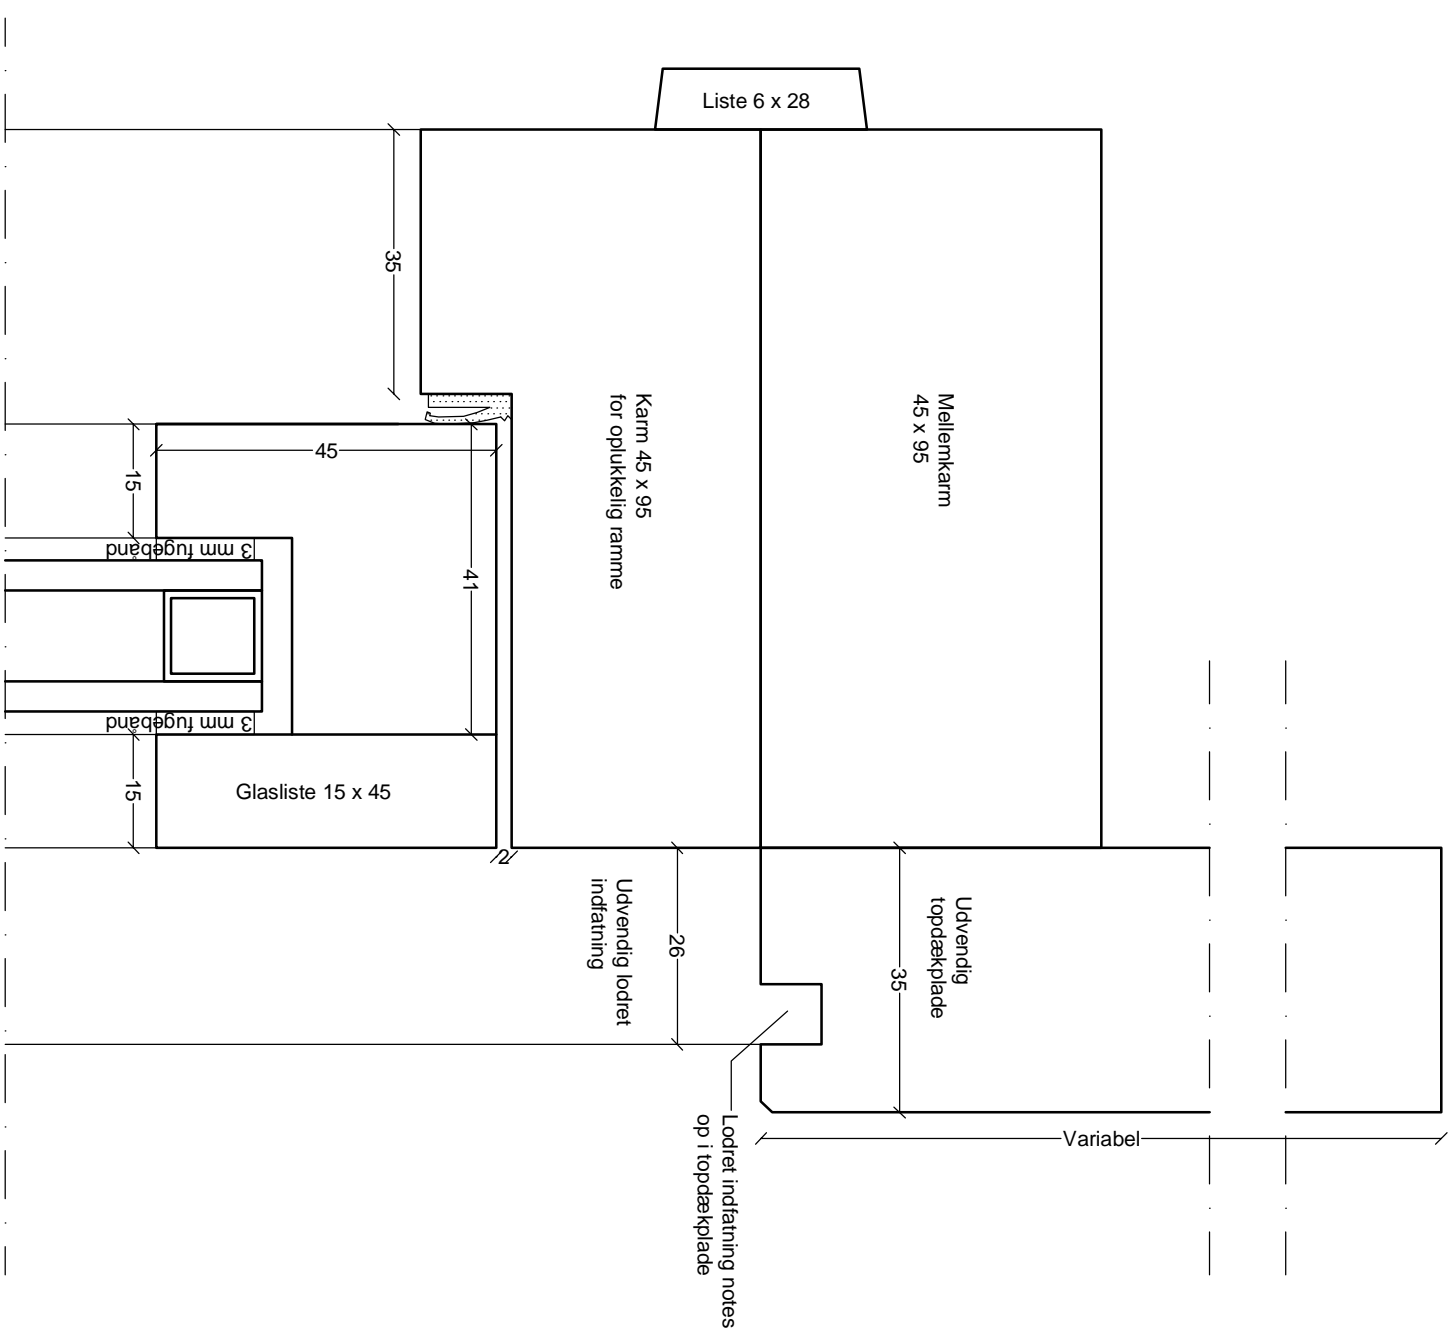
A31 - 9/10

Nyt vinduesparti i værelser i værelsesfløj - Lodret snit - Detaljer

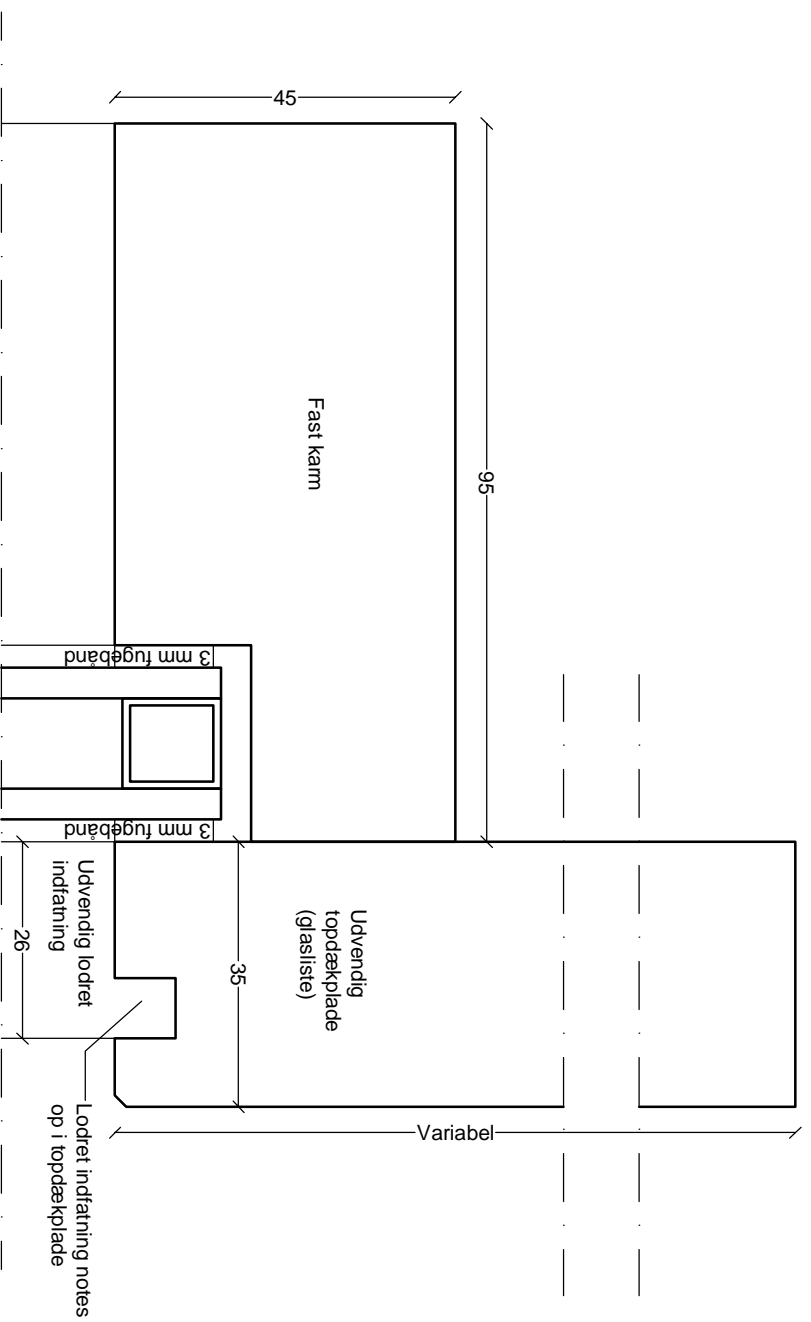
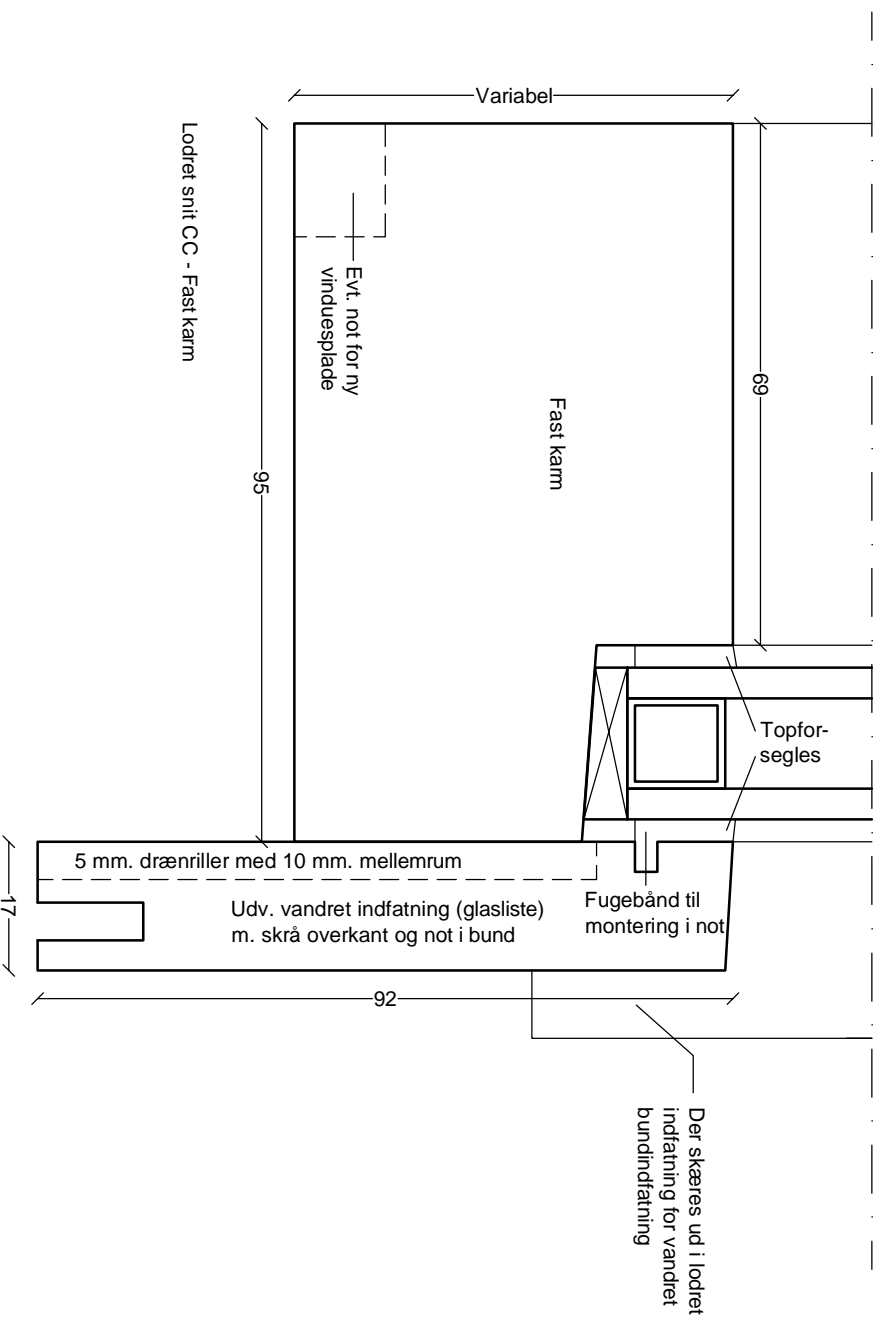
A31 - 10/10

Nyt vinduesparti i værelser i værelsesfløj - Lodret snit - Detaljer
