NYT VINDUESPARTI I VÆRELSE I OPHOLDSTILHÆJ - BESKRIVELSE

Romerhusene

Revision og suplering af tegningsmateriale

Nyt vinduesparti i værelser i opholdstilhøj - Beskrivelse

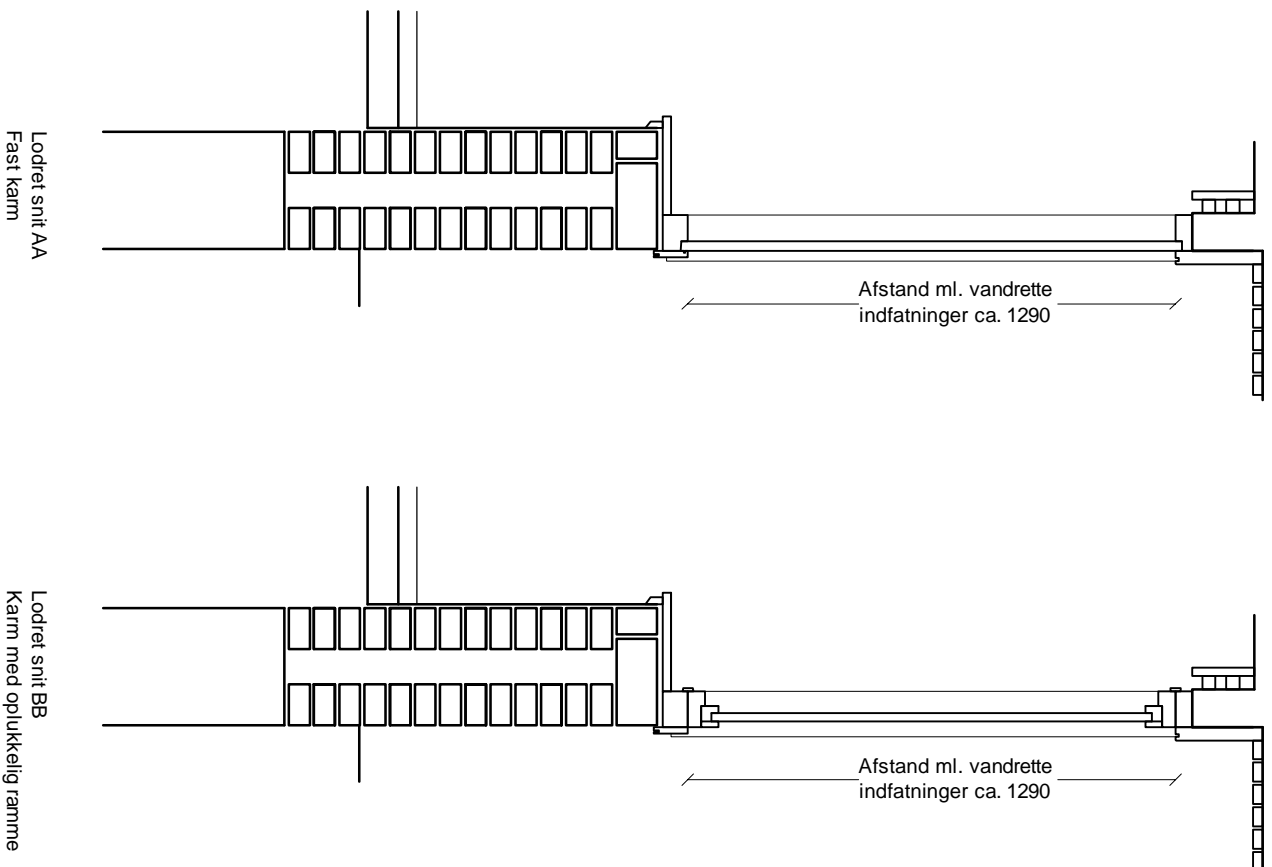
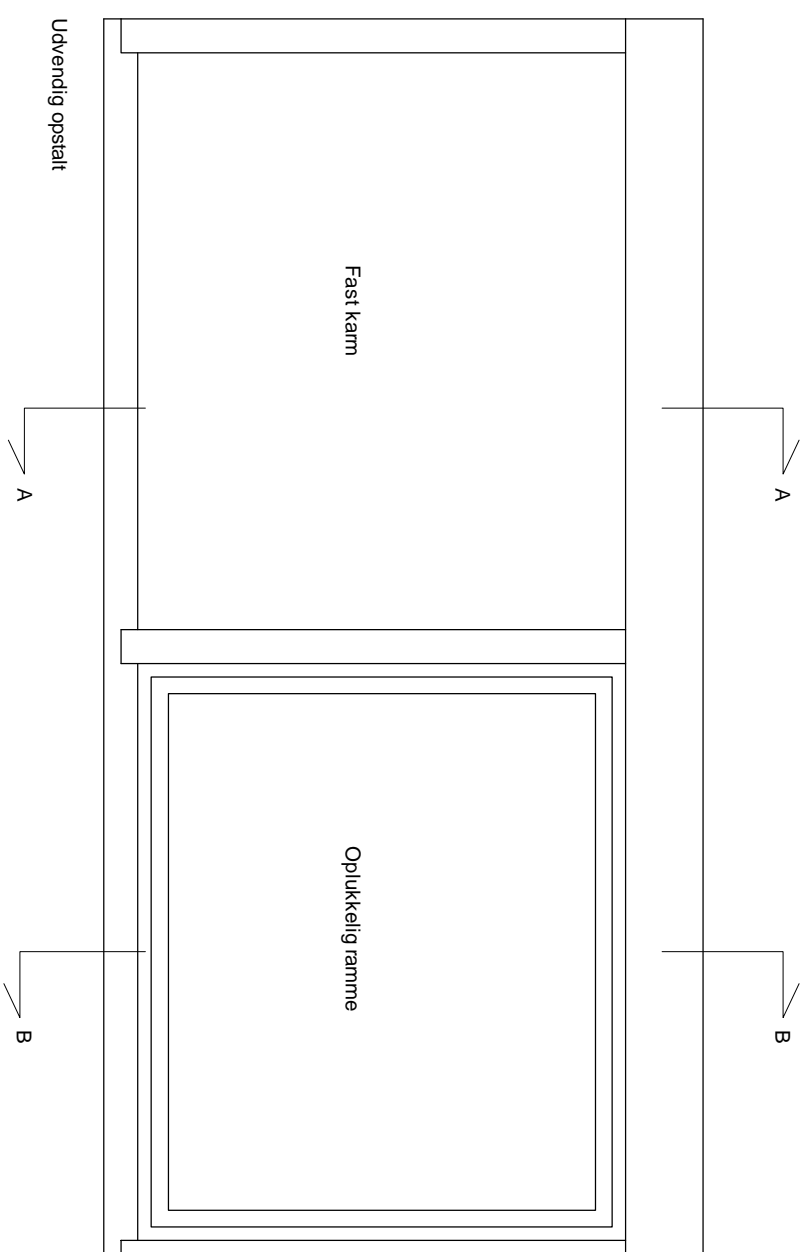
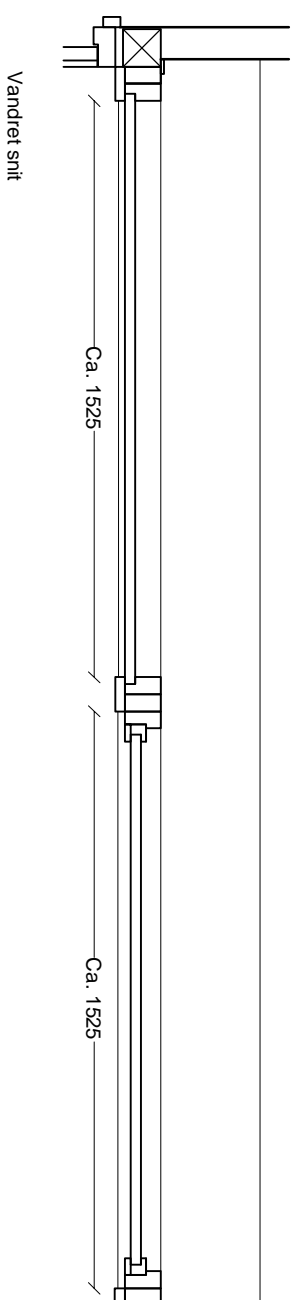
A32 - 2/6

Nyt vinduesparti i værelser i opholdsfløj - Snit og opstalt

Nyt vinduesparti i værelse i værelsesfløj består dels af et fast parti og dels af et gående parti. Der måltages nøjagtigt på stedet inden produktionen igangsættes. De angivne hovedmål er vejledende, mens detalhmålene skal overholdes.

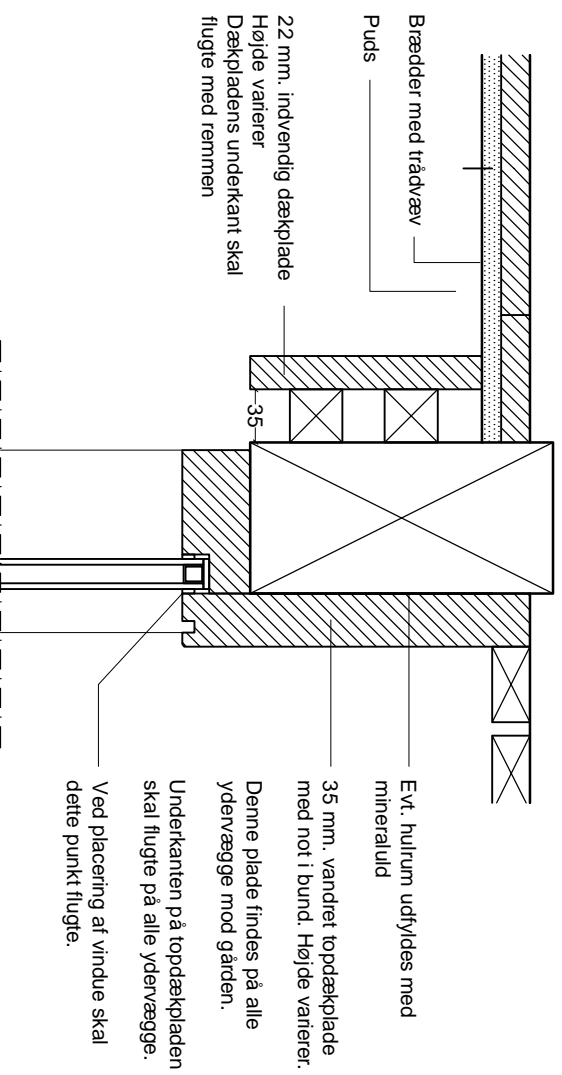
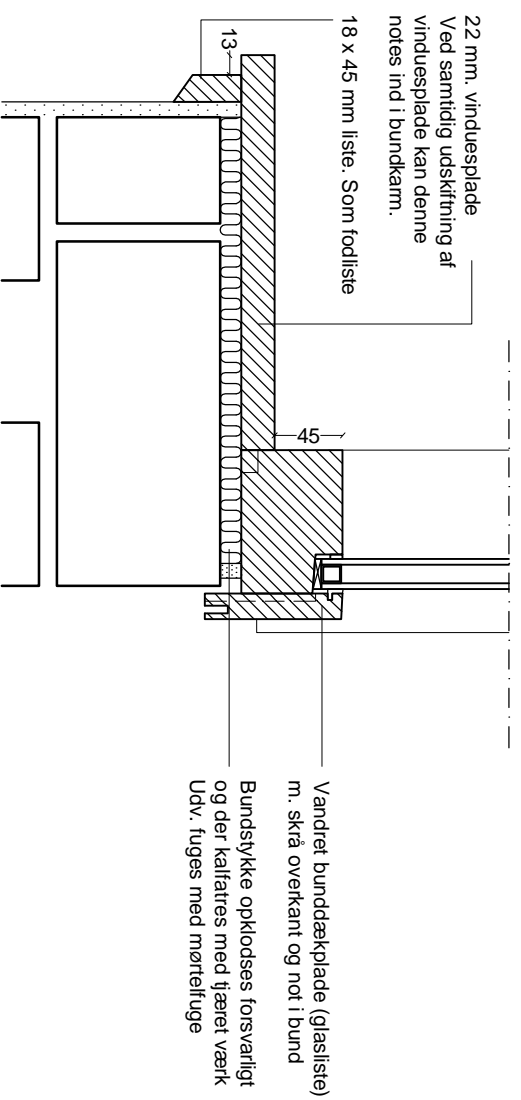
Lodret snit AA
Fast karm

Nyt vinduesparti i værelser i opholdsfloj - Snit - Sammenstød med øvrige bygningsdele

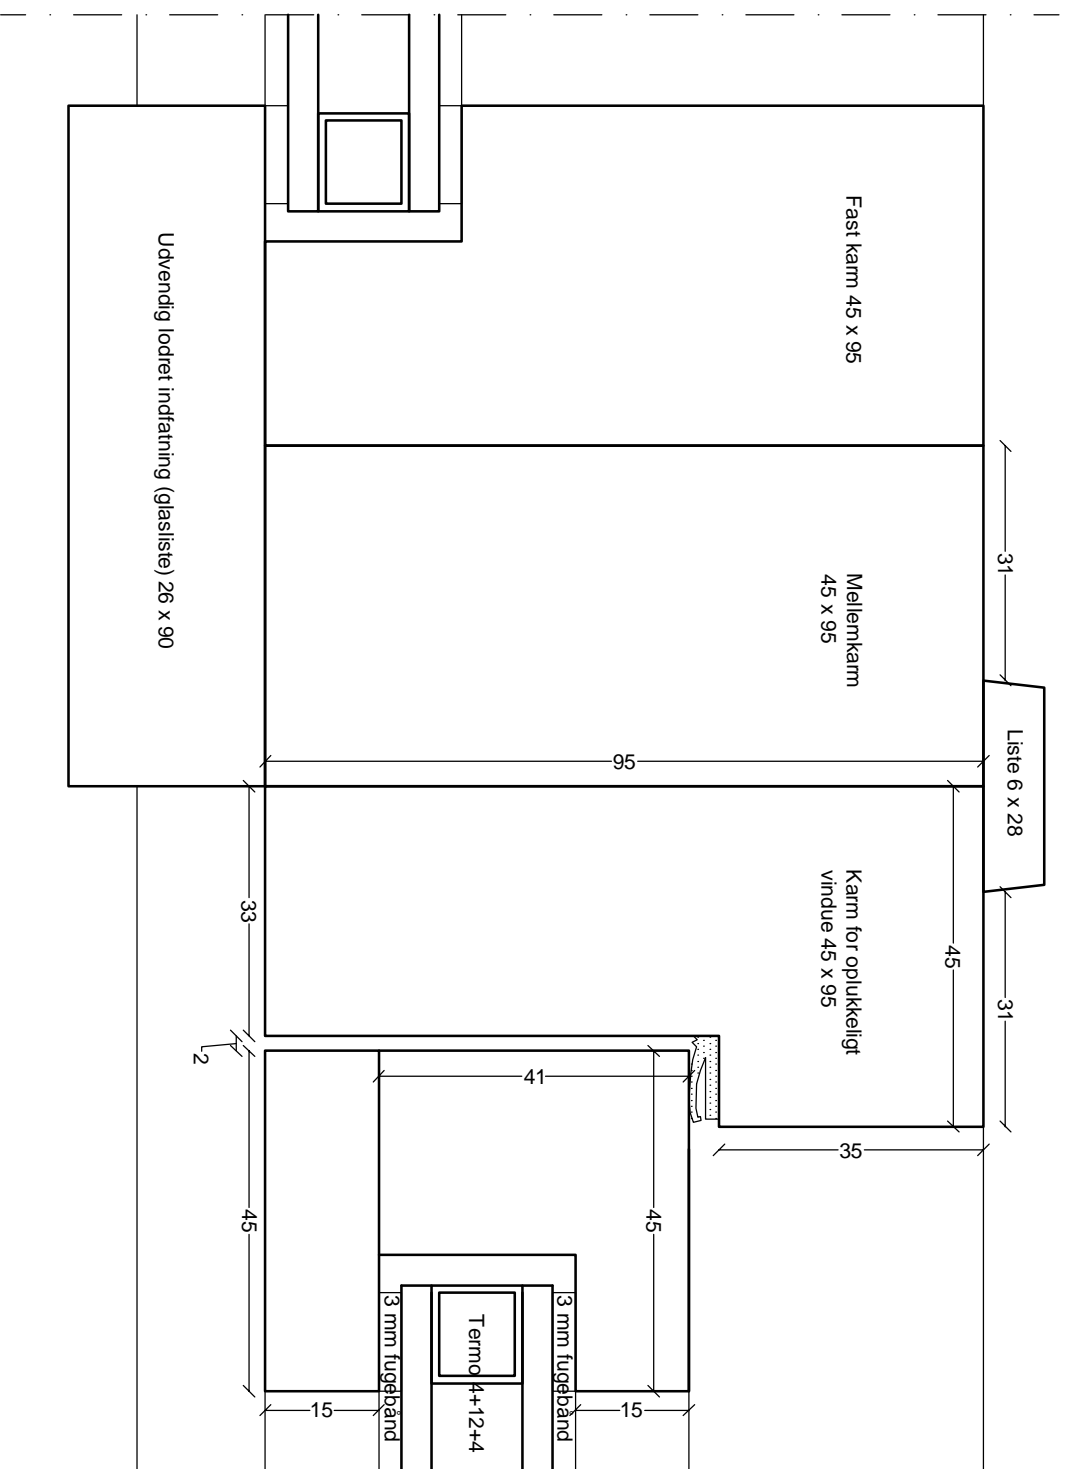
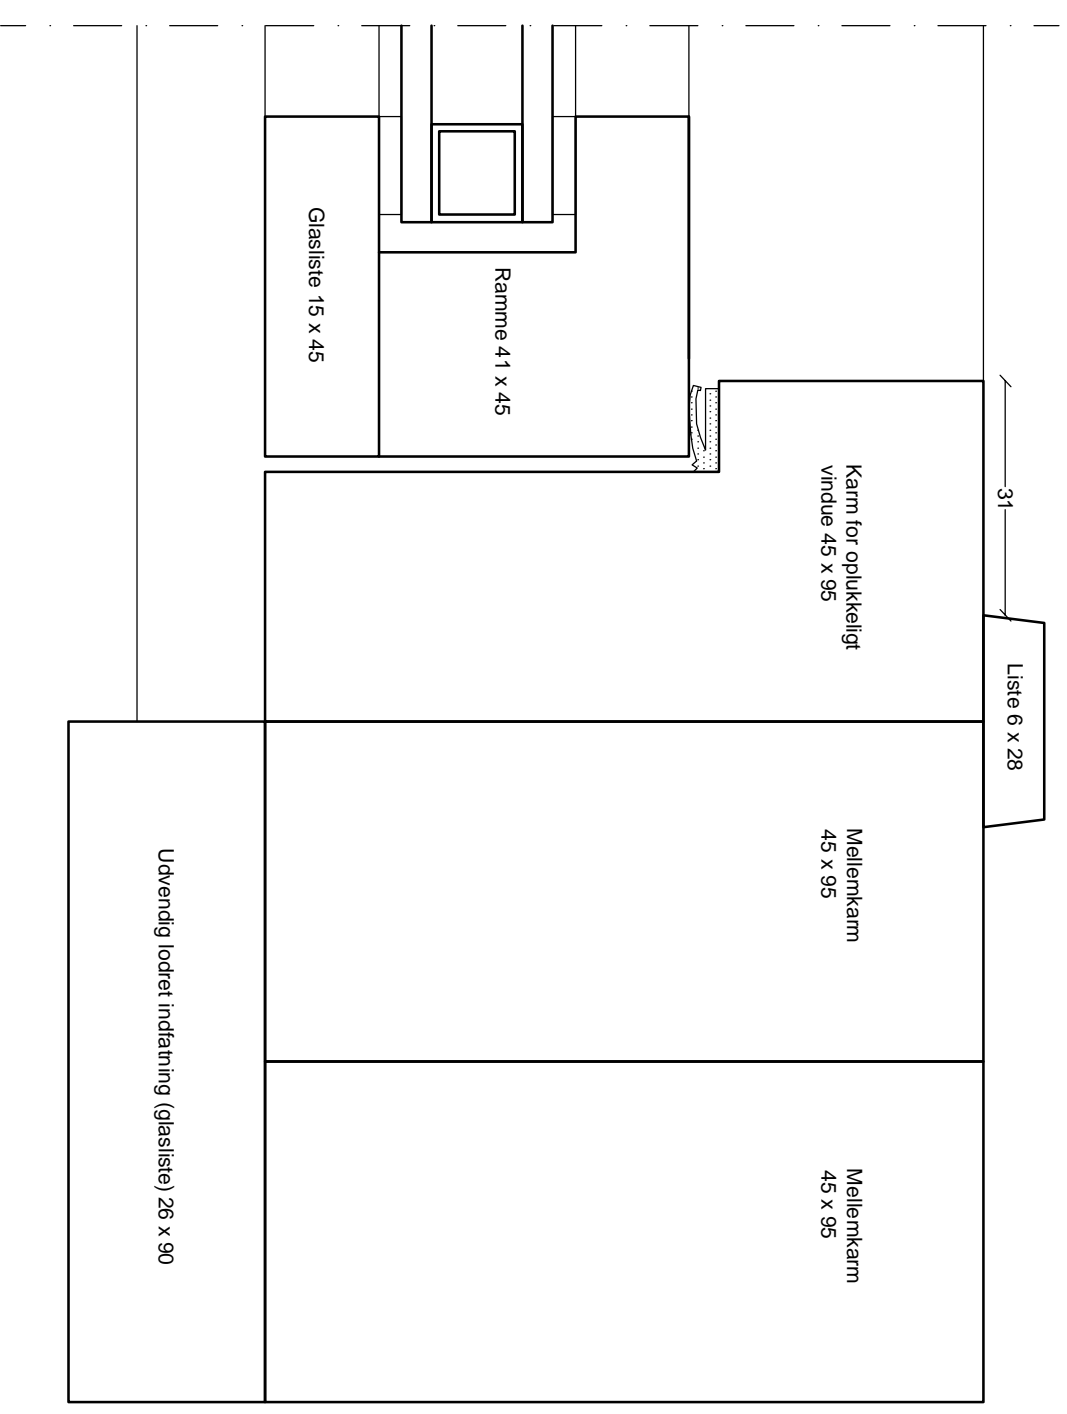
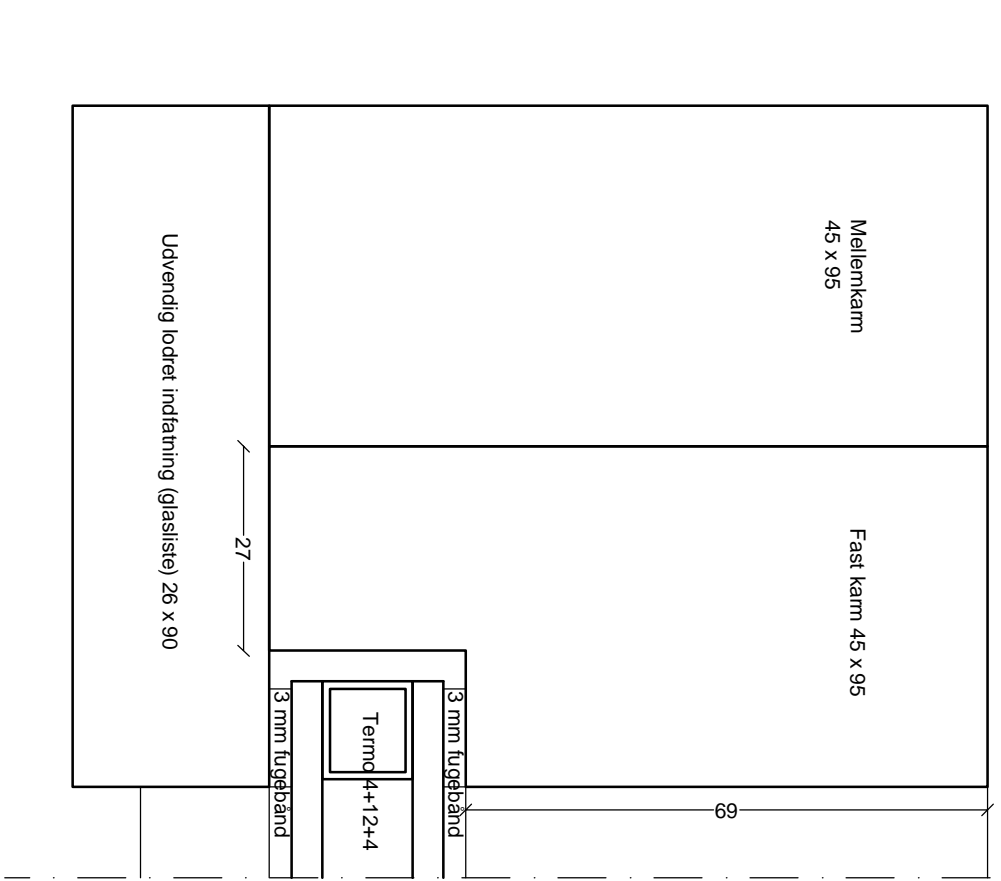
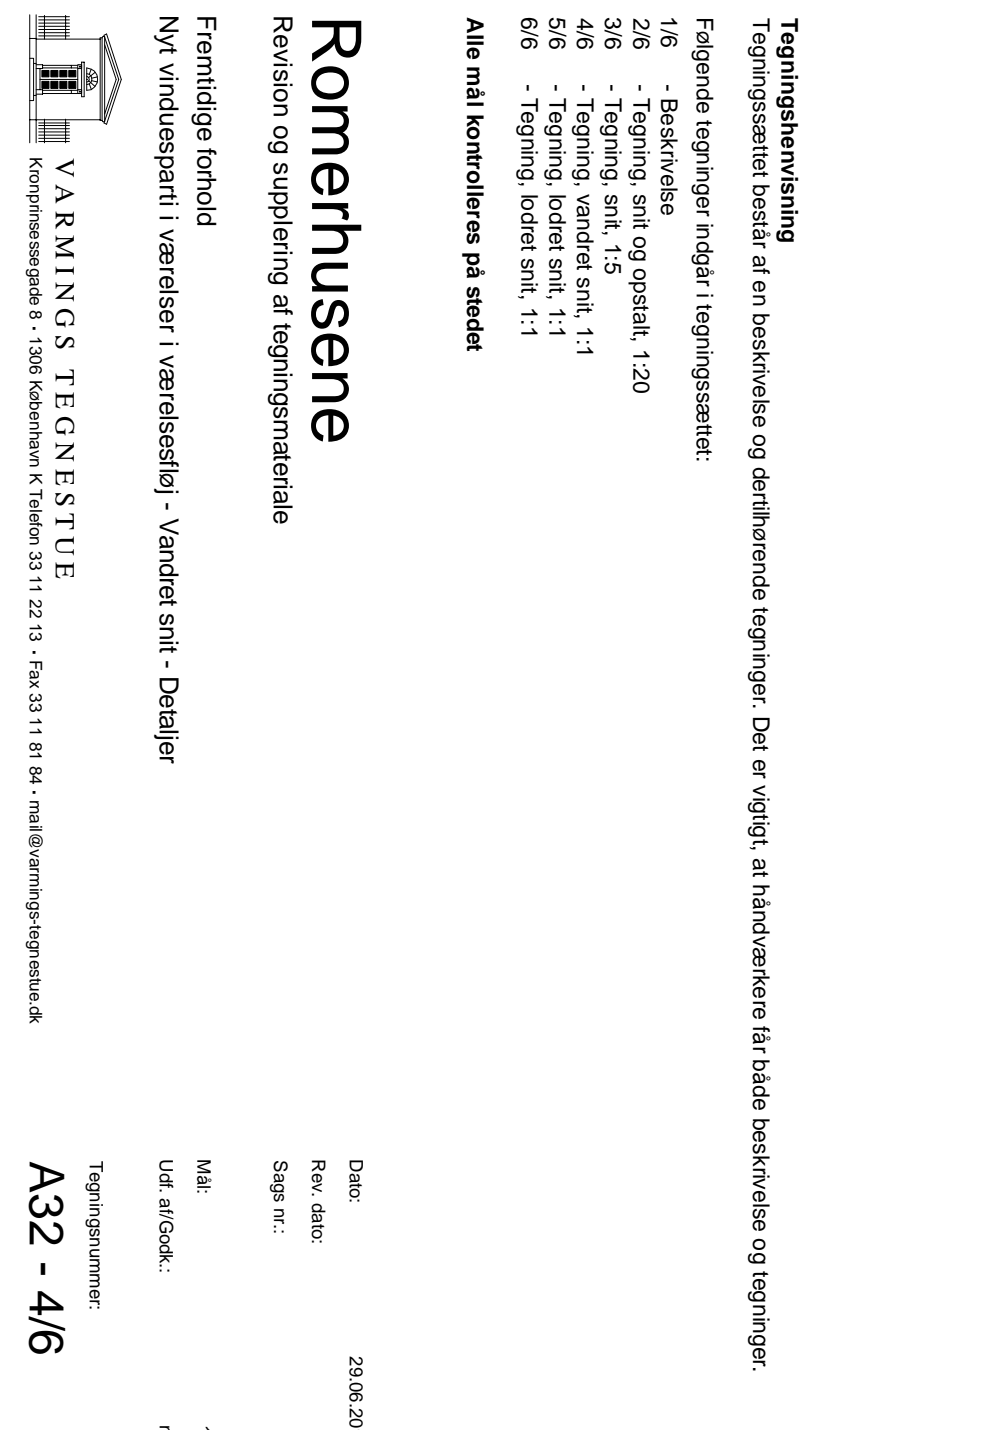
A32 - 4/6

Nyt vinduesparti i værelser i værelsesløj - Vandret snit - Detaljer

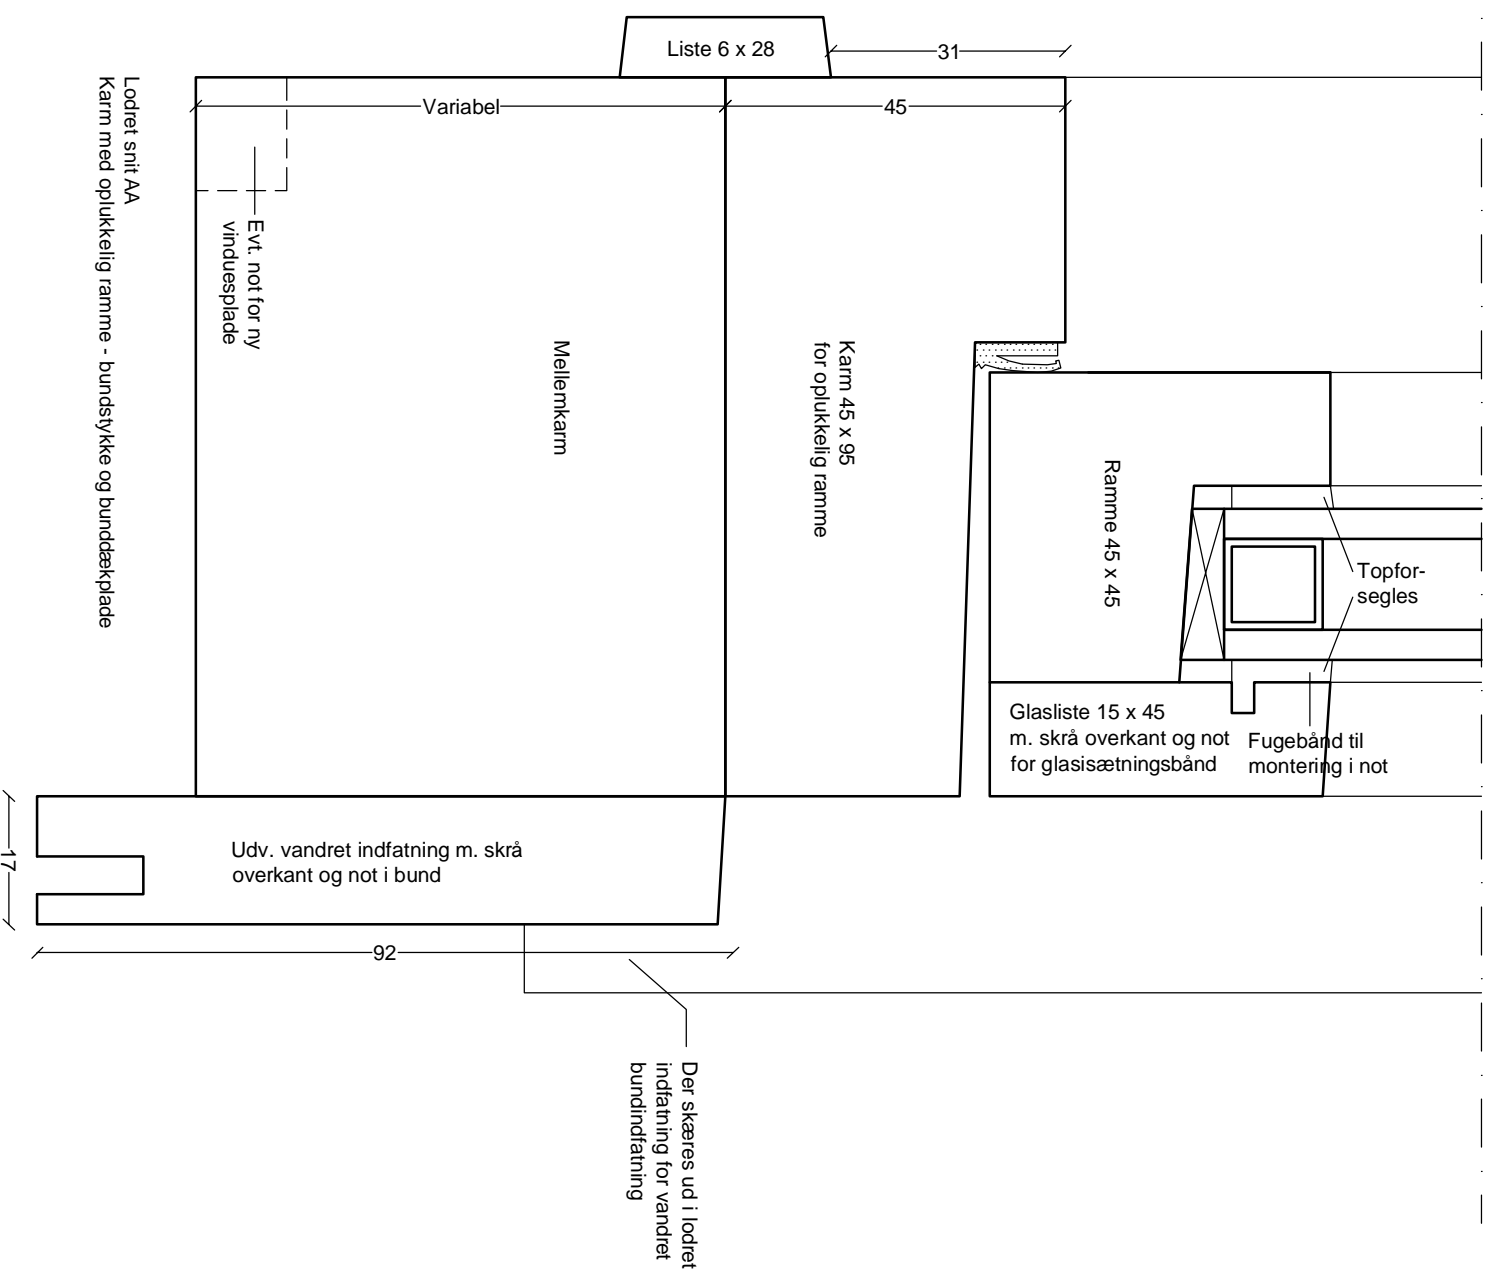
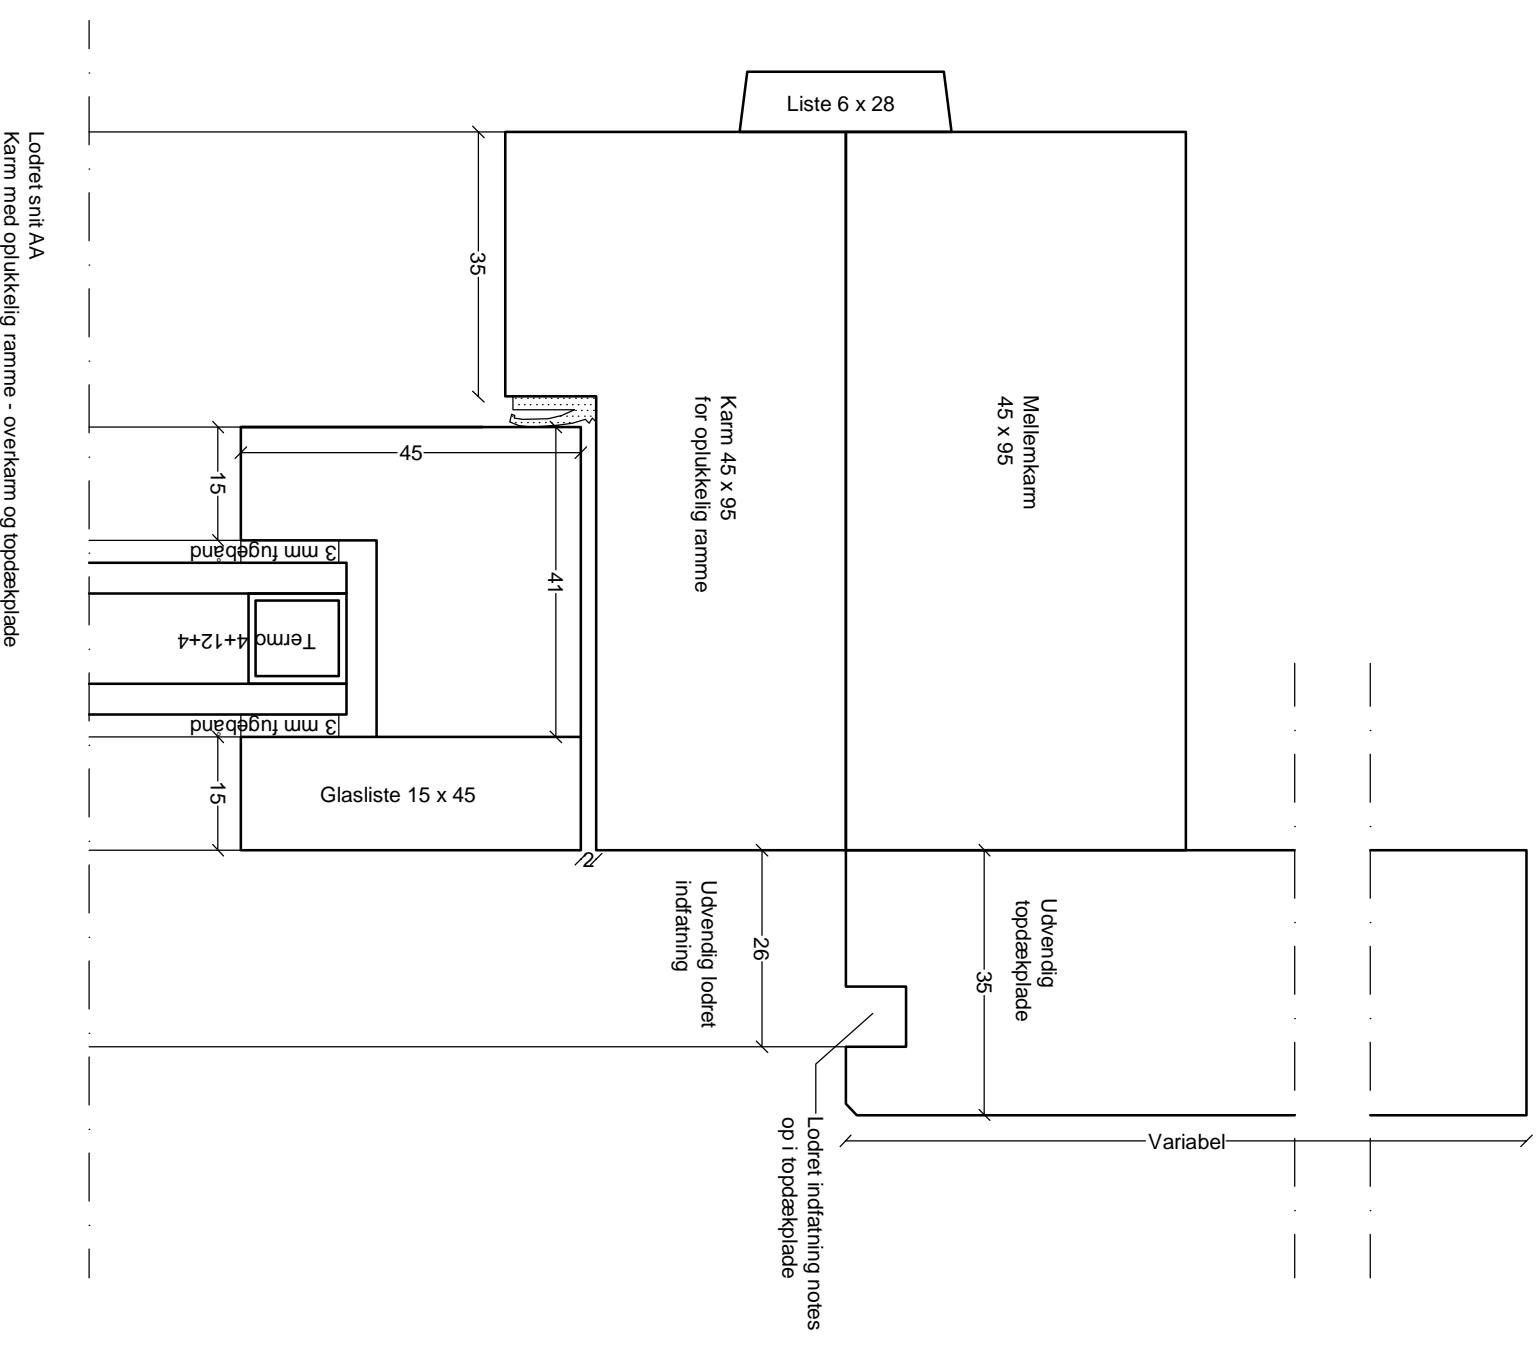
A32 - 5/6

Nyt vinduesparti i værelser i opholdstløj - Lodret snit - Detaljer

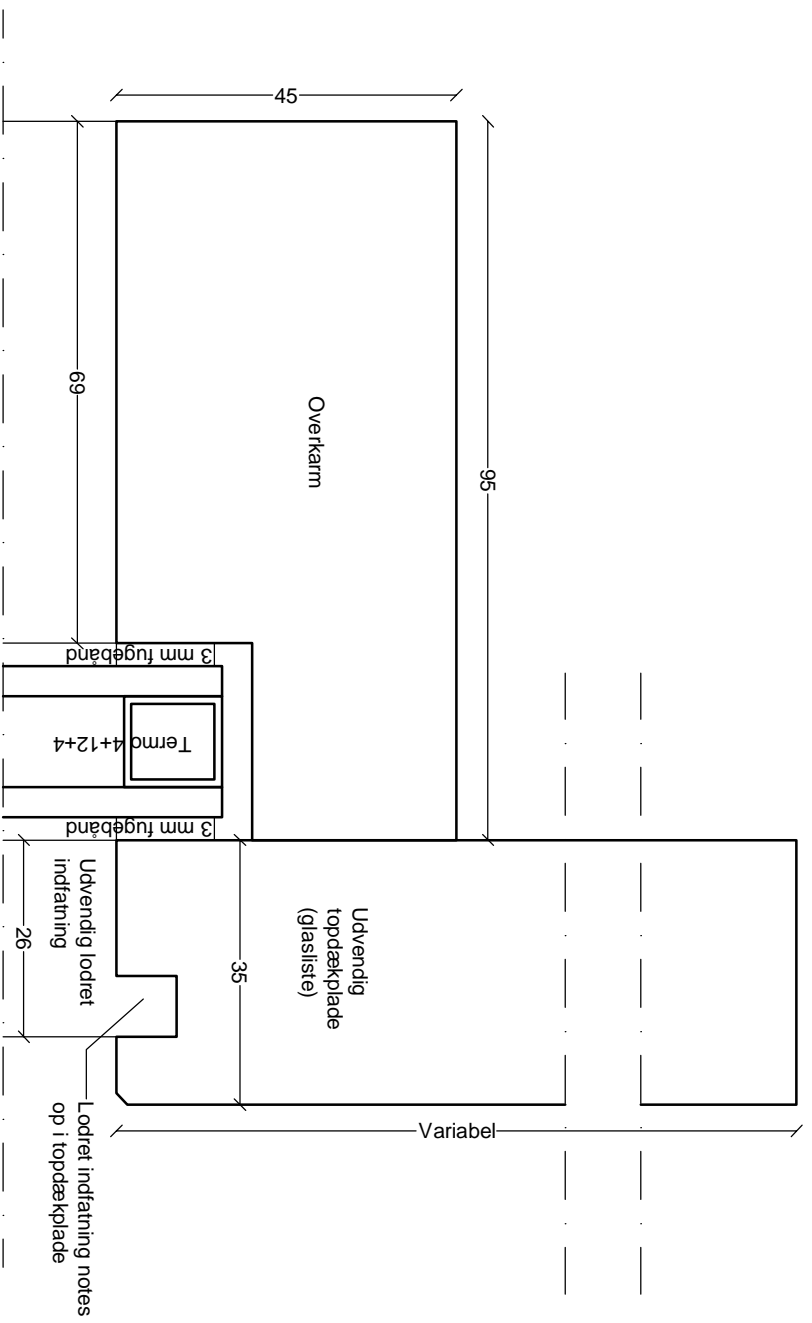
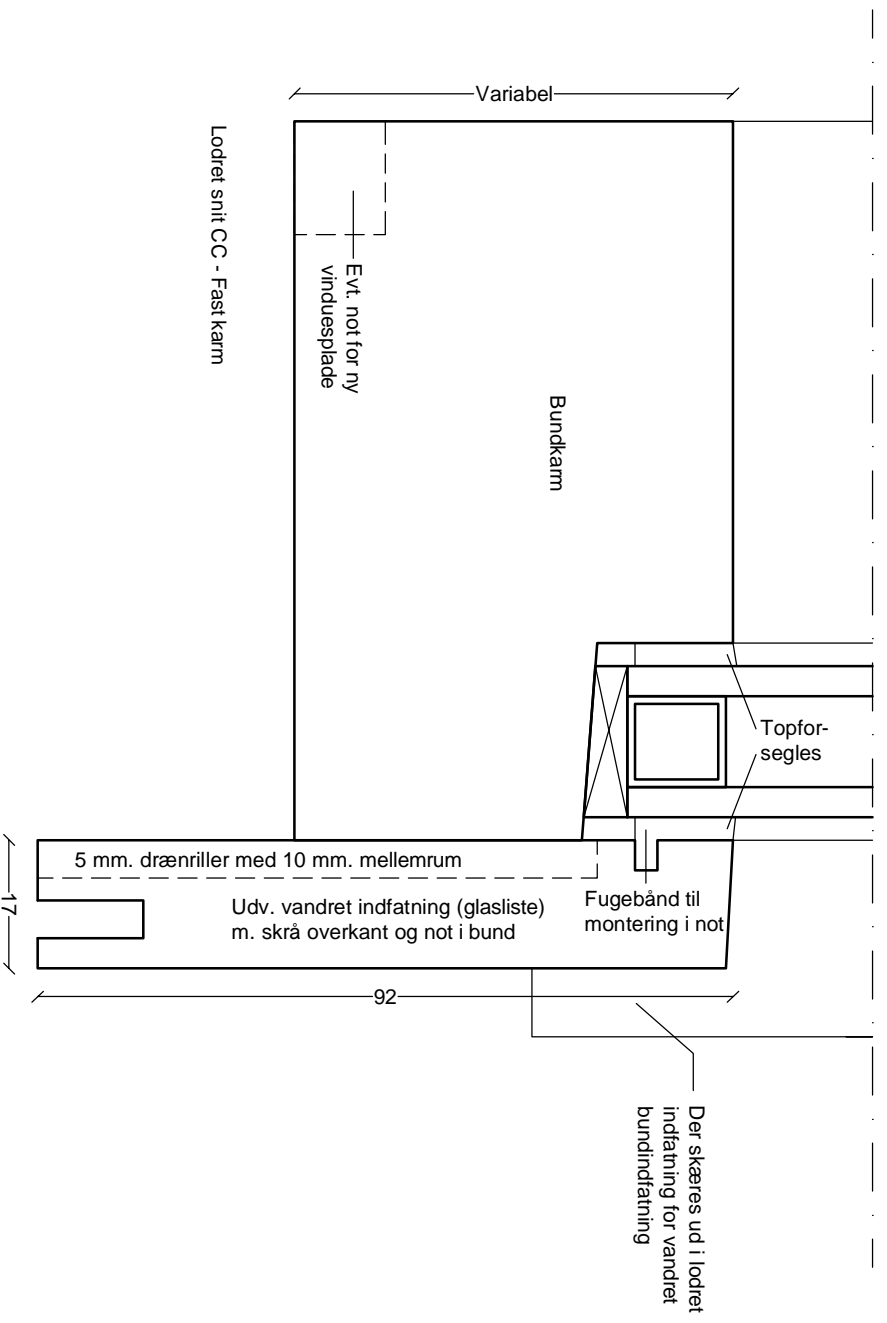
A32 - 6/6

Fremtidige forhold
Nyt vinduesparti i værelser i værelsesfløj - Lodret snit - Detaljer
